Expediente 70/2021

AP-429-2021
AAP

FICHA DE APEO DE ARBOLADO VIARIO (429/21) PARTE 2ª

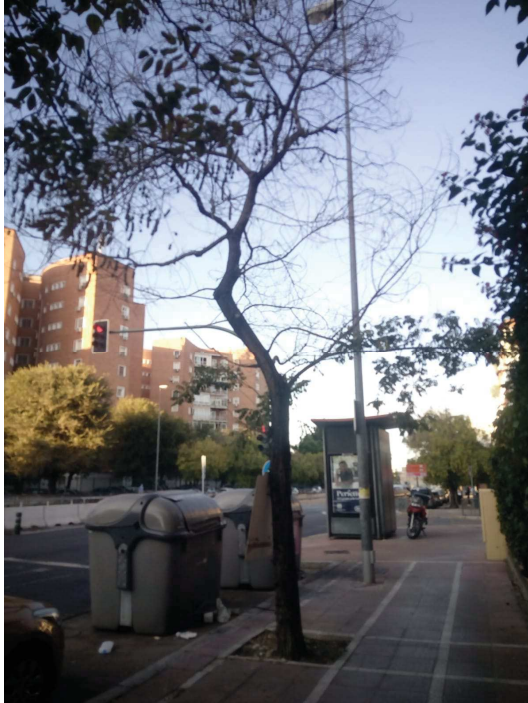
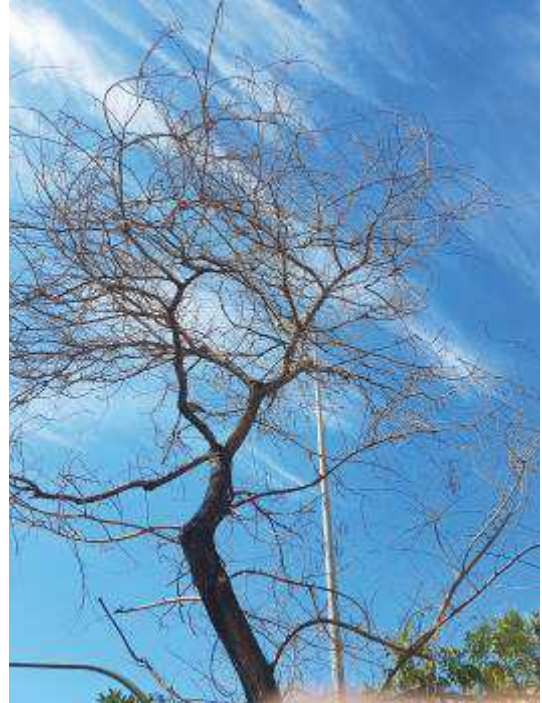
9. FOTOGRAFÍAS:

MOTIVO DEL APEO: Árbol muerto

6. **LESIONES GRAVES:** 100% ramas secas y madera muerta en descomposición. Descortezados a lo largo del fuste y ejes principales. Tras la muerte del ejemplar, existe una alta probabilidad de fractura de ramas y/o vuelco del árbol completo debido al consiguiente debilitamiento mecánico y pudrición de los tejidos disfuncionales.

7. **ESTADO GENERAL:** Árbol maduro, con porte alterado desde vivero.
8. **OBSERVACIONES:** Además de la repercusión negativa sobre la vitalidad, viabilidad y funcionalidad del arbolado que implican las afecciones radiculares abióticas inherentes al entorno urbano actual (compactación excesiva, pavimento sobre raíces, canalizaciones subterráneas de servicios,...), se ha constatado que las posiciones arboladas que se encuentran en las inmediaciones (menos de dos metros de distancia) de una ubicación de contenedores de residuos sufren fuertes desvitalizaciones y decaimientos fisiológicos provocados por influencia de la emisión de gases a alta temperatura desde el tubo de escape de los camiones durante las labores de vaciado y recogida, siendo más evidente el efecto cuando la operación tiene una duración mayor, por la concentración de contenedores en un mismo punto, o se da mayor proximidad, por la escasa amplitud del vial, y viéndose más afectadas, en este aspecto, determinadas especies como *Styphnolobium japonicum*, *Catalpa bignonioides* y *Firmiana simplex*. Tampoco hay que olvidar los daños mecánicos infringidos durante la propia recogida de residuos (roces e impactos que suponen heridas permanentes en fustes y ramas principales, y fractura de ramas secundarias), que comprometen el futuro y la integridad estructural de todas las especies. Teniendo estos factores en consideración, se planificará progresivamente el posicionamiento adecuado de árboles y contenedores para evitar perjuicios y pérdida de ejemplares.
