AP-398-2021
AAP

SOLICITUD DE APEO DE ARBOLADO VIARIO (AP-398-21) PARTE 2ª

MOTIVO: RIESGO NO TOLERABLE

Formulario de Evaluación Básica de Riesgo de Arbolado

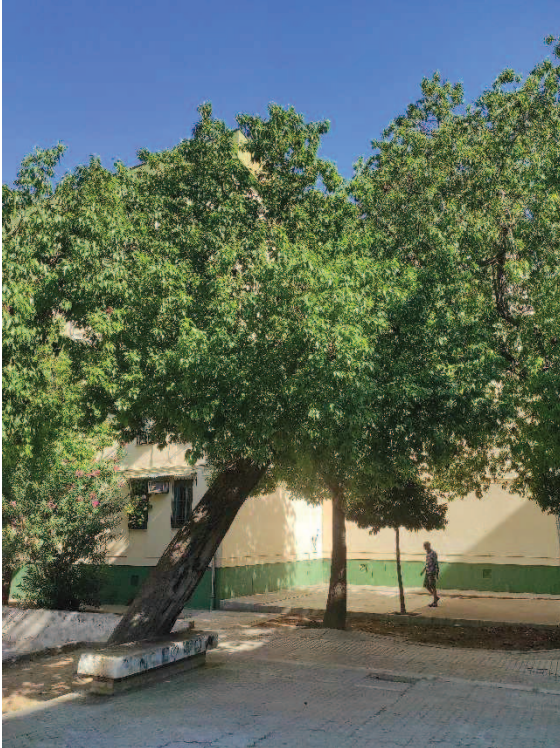
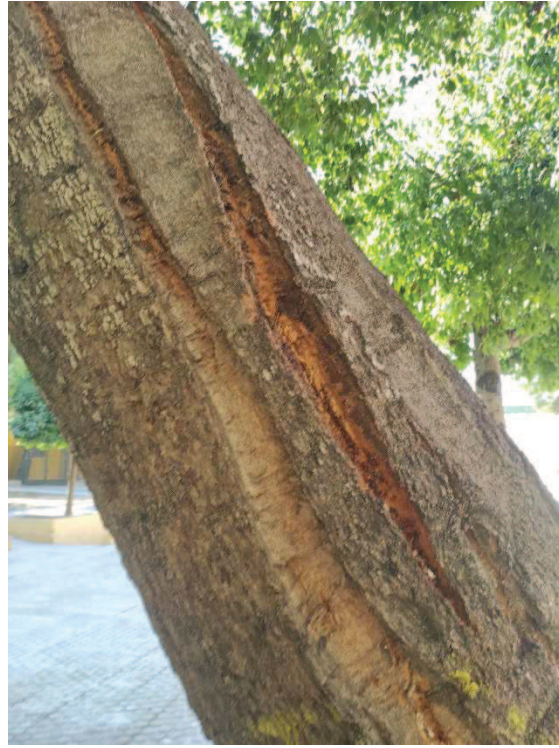
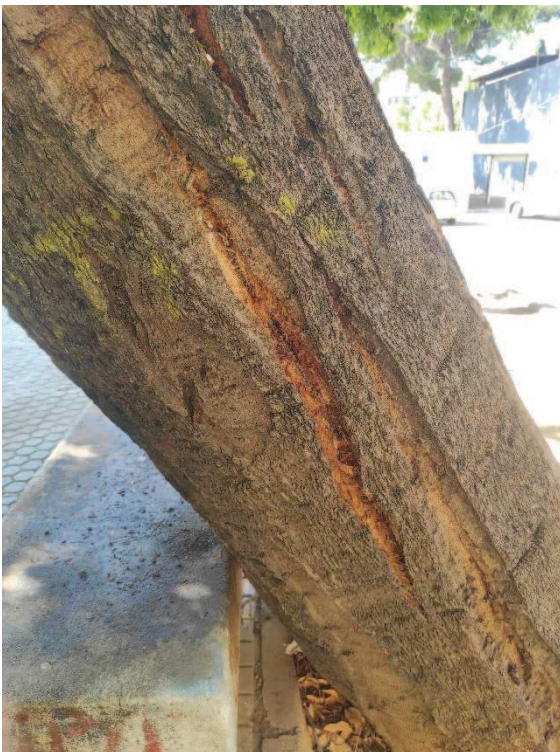
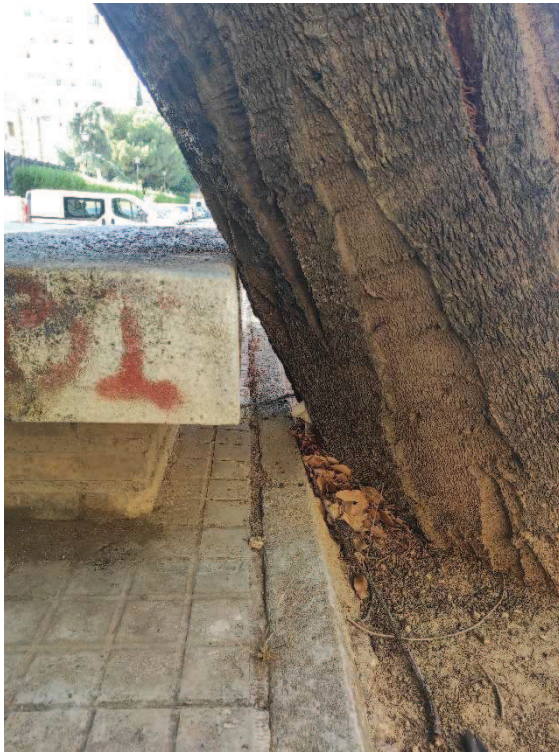
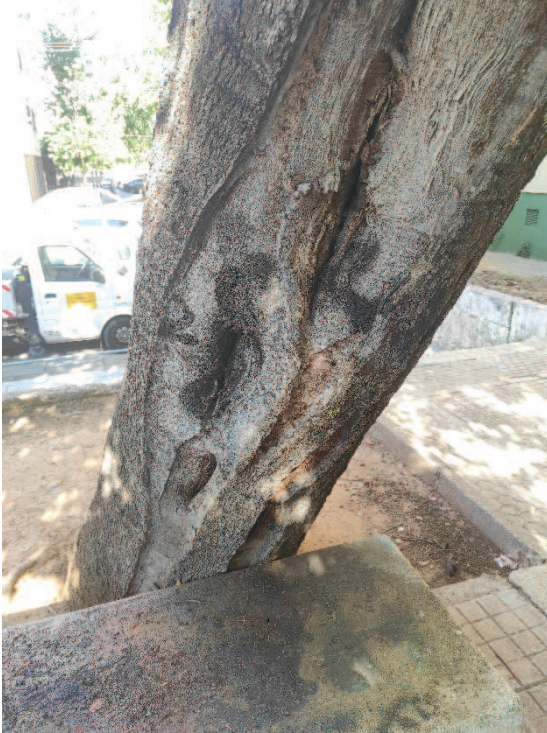
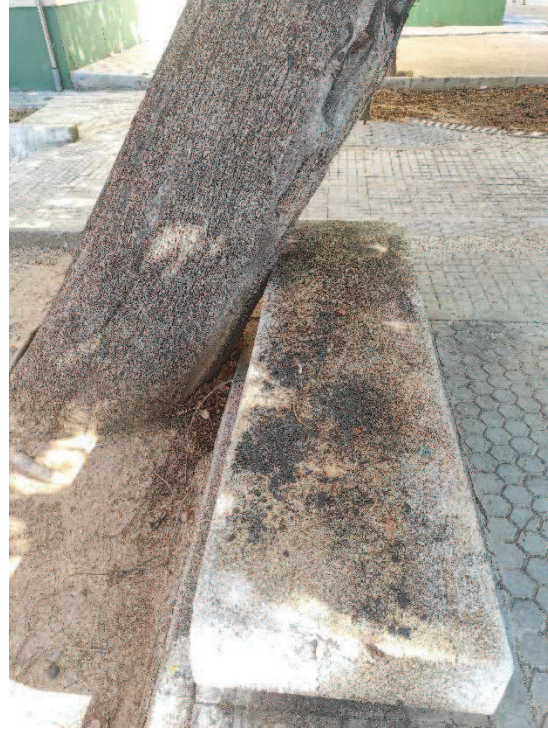
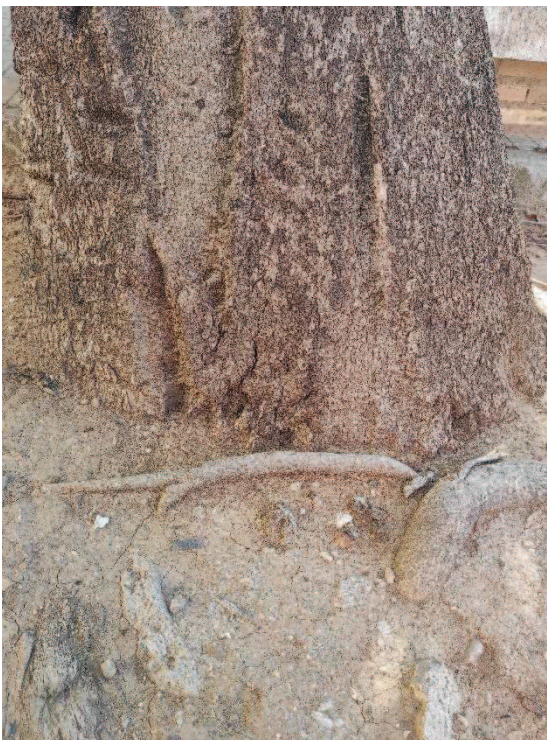
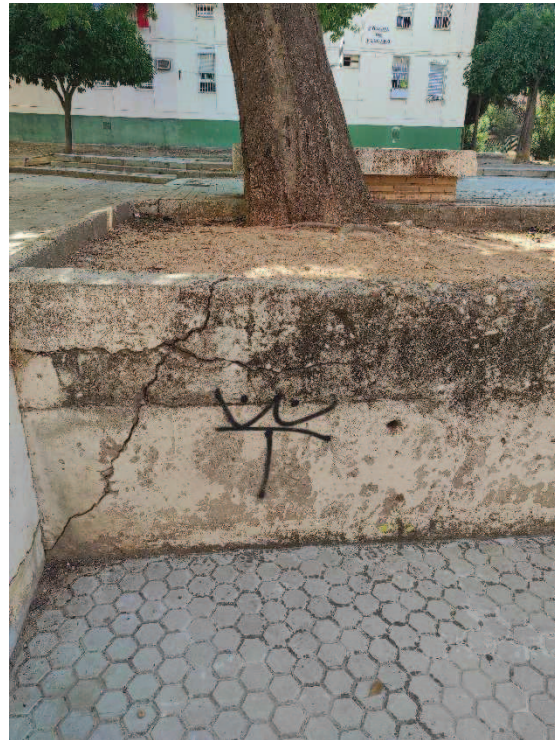
12. FOTOGRAFÍAS:

5. **P.C. (c.m):** 194
6. **ALTURA (m):** 8
7. **ALCORQUE (m):** Franja de tierra.
8. **LATITUD DE ACERADO(m):** 1,5
9. **LESIONES GRAVES:**
 - Inclinación activa de aproximadamente 27° respecto a la vertical. En una revisión visual previa al verano, el tronco tenía una separación del banco de 3cm. Actualmente el borde del banco se encuentra embutido en el tronco por el apoyo de éste sobre la estructura.

- Cavidades en tronco y exudaciones abundantes asociadas. Al testeado con martillo de teflón se detecta sonido compatible con una severa degradación interna. Especialmente a nivel de cuello.

- Se detectan raíces cercanas al cuello con tendencia espiralizante.
 - Roturas de la corteza recientes en áreas importantes del tronco.
 - Eje primario con chancro y degradación evidente.

- Corrección de copa muy leve.
10. **ESTADO GENERAL:**
 - El estado general, asociado al vigor, es normal. Hecho que aumenta la probabilidad de fallo debido a la baja capacidad que se le intuye a la estructura de soportar el peso de la copa.

11. **OBSERVACIONES:**
 - En base al histórico de fallos de la especie, y sus características respecto a la vulnerabilidad que presenta ante pudriciones en raíz, cabe esperar un nivel de degradación que comprometa severamente su estabilidad general.

Notas, explicaciones, descripciones: Ejemplar que se ha observado durante un tiempo atrás, y presenta una inclinación activa. Sin embargo, a pesar de presentar roturas en las infraestructuras circundantes, no se detecta un levantamiento del terreno compatible con un proceso de vuelco. Lo que hace pensar, en el caso de la especie, que probablemente la zona radicular sufra una severa pudrición y lo que se puede generar es una rotura a nivel de cuello. Se detectan exudaciones abundantes. La proyección del árbol es sobre un banco.

Propuestas y/o consejos Se solicita su apeo, debido a la inexistencia de alternativas que permitan mitigar riesgos y conservar un ejemplar con una copa eficiente. **Riesgo residual** _____
