Expediente 70/2021

AP-392-2021
AAP

FICHA DE APEO DE ARBOLADO VIARIO (392/20) PARTE 2ª

1. **FECHA:** 05/10/21
2. **SITUACIÓN:** Calle Hungría **DISTRITO:** Bellavista-La Palmera
3. **ESPECIE:** *Ligustrum japonicum* **Nº ID:** 946
4. **P.C. (cm):** 43 **ALTURA (m):** 4.5 **ALCORQUE (m):** Cuadrado Individual

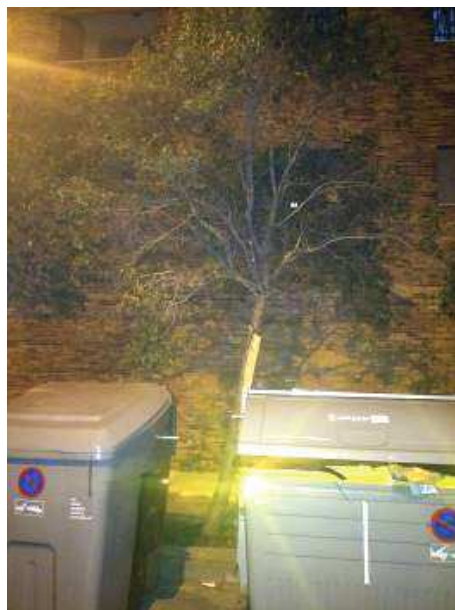
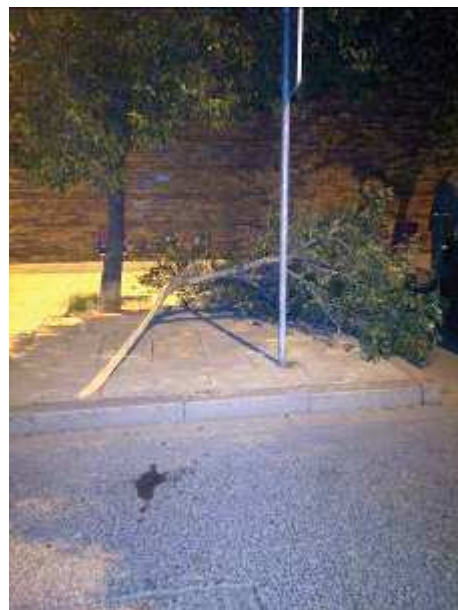
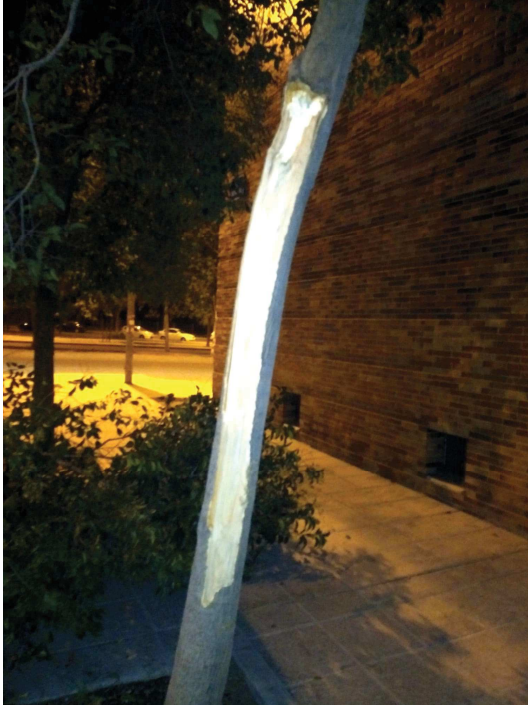
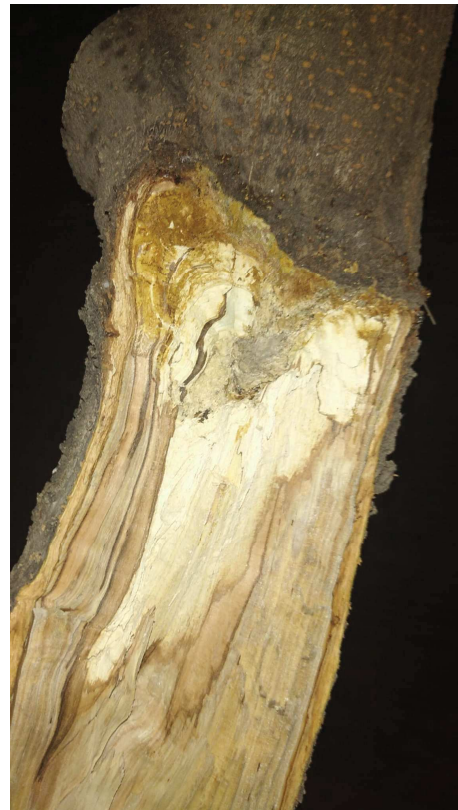
9. **FOTOGRAFÍAS:**

5. **LATITUD DE ACERADO:** Calle de acceso a viviendas, comercios y zonas de restauración. Junto a contenedores de residuos.
6. **LESIONES GRAVES:** Fractura de eje principal codominante por impacto de camión de LIPASAM durante la recogida de basura de los contenedores anexos a la posición arbolada, provocando una lesión por desgarramiento de 90cm desde la cruz y a lo largo del tronco. En la herida se observa la exposición de madera interna y la pérdida significativa de sección transversal (>1/3 de la circunferencia total), que implica la drástica reducción de la capacidad de carga del fuste y la inestabilidad del eje remanente, con alta probabilidad de fallo.

7. **ESTADO GENERAL:** Árbol adulto, de porte alterado desde vivero, y vitalidad media, sin afecciones foliares significativas y brotación anual vigorosa. Copa irreversiblemente desestructurada tras el fallo de rama.

8. **OBSERVACIONES:** La copa original estaba conformada por dos ejes codominantes con corteza incluida y pudrición incipiente en su inserción en la cruz principal. No se recomienda la plantación en posiciones arboladas cuyo límite de copa se encuentre a menos de 2m de distancia de contenedores de residuos, debido a los daños provocados durante la recogida, tanto de carácter mecánico (impactos, roces y desgarramientos en ramas y troncos) como fisiológico (desvitalizaciones y defoliaciones severas en época estival por el notable incremento de temperatura inducido por los tubos de escape de los vehículos pesados).
