Expediente 70/2021

AP-330-2021
AAP

FICHA DE APEO DE ARBOLADO VIARIO (330/21) PARTE 2ª

MOTIVO DEL APEO: Colapso del árbol

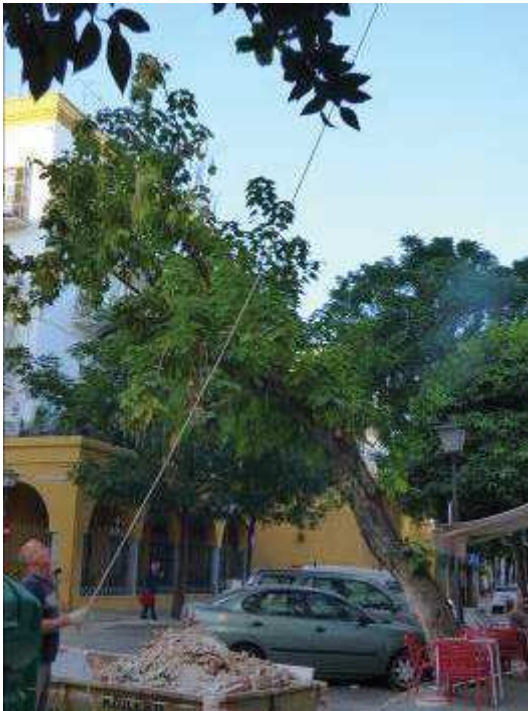
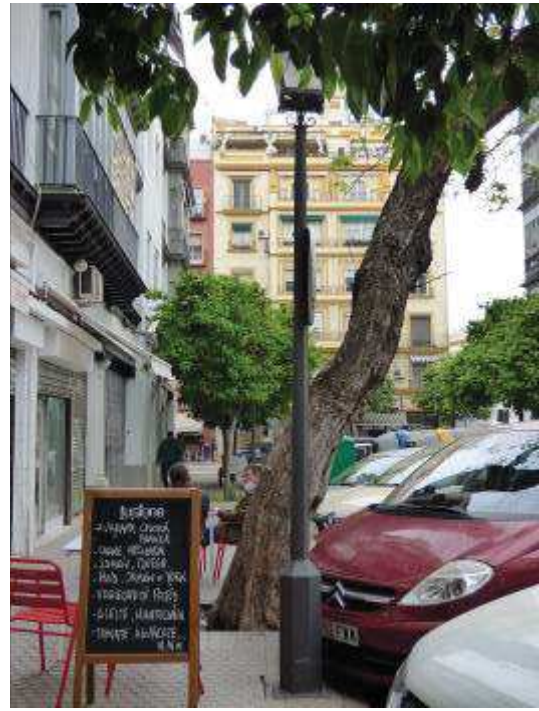
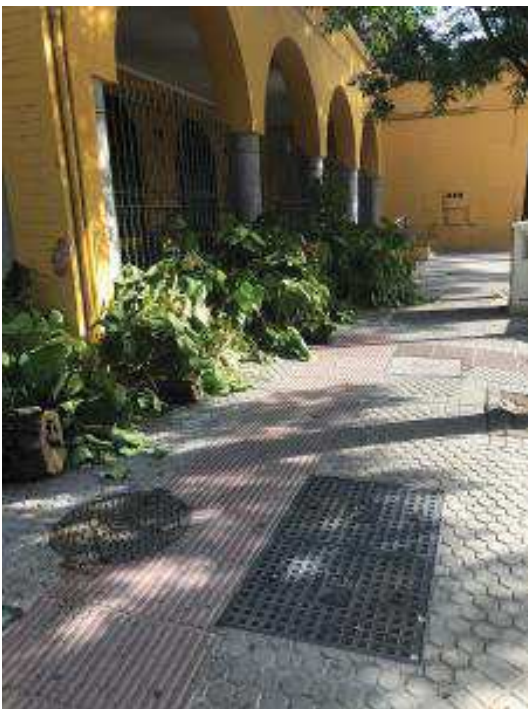
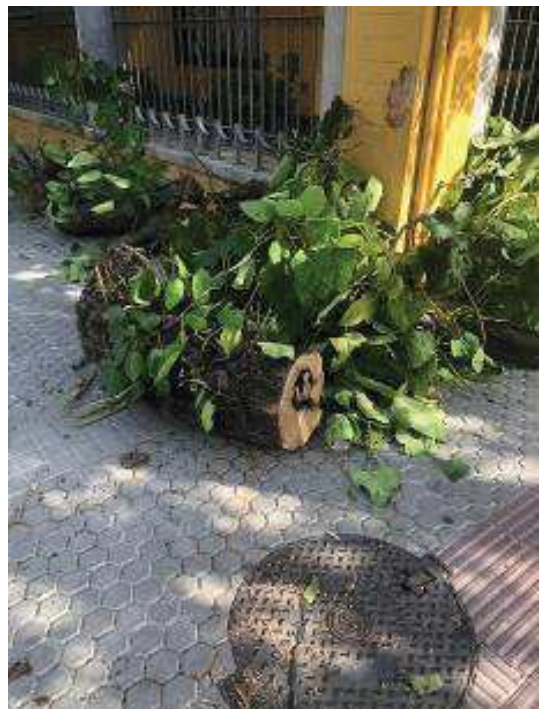
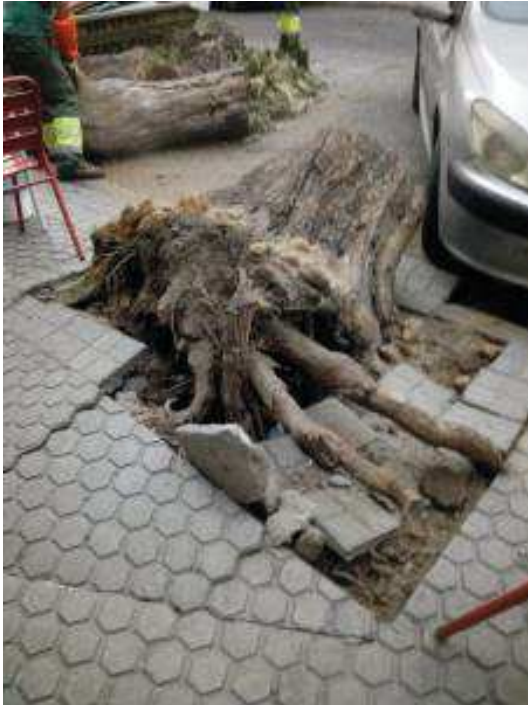
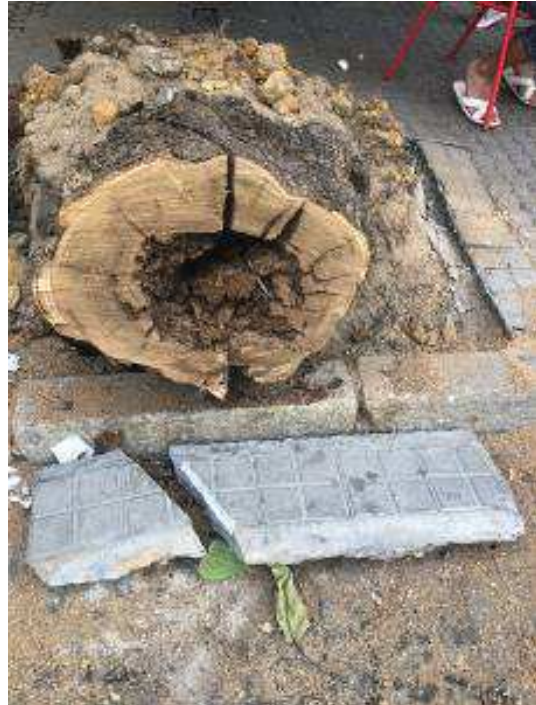
9. FOTOGRAFÍAS:

6. **LESIONES GRAVES:** Vuelco del árbol completo sobre zona de aparcamiento y calzada. Previamente inclinado 20ºE, incrementándose la inclinación hasta los 46º en altura, perfil habitual en esta especie, sin registrarse antecedentes de fallos previos en ejemplares de *Catalpa* coetáneos con defectos análogos. Levantamiento del plato radicular por ausencia total de raíces leñosas en la zona de tracción de la inclinación debido a antiguos cortes de raíces en el área de anclaje crítico (<1m del pie) por canalización de servicios urbanos soterrados (numerosas arquetas de saneamiento, abastecimiento, comunicaciones, alumbrado público, entorno al alcorque hasta 2m del pie). En la zona hipogea expuesta tras el colapso, se observan sólo 4 raíces leñosas de 10cm de diámetro, probablemente de origen adventicio, que emergían lateralmente del tronco y constituían el arraigo principal. En la base, se apreciaba una conicidad óptima, con descortezados en la zona de compresión y fenda abierta, aparentemente estable según los registros realizados, en la cara opuesta. Tronco hueco por descomposición progresiva del duramen, lo que es previsible en etapas de desarrollo de madurez tardía y senescencia. Copa antiguamente minimizada (antes de 2018) y recientemente compactada para el control de la carga sobre el anclaje (junio 2021).

7. **ESTADO GENERAL:** Árbol de edad fenológica avanzada, en decaimiento fisiológico. En la primavera de 2021, se observa un incremento de la vitalidad respecto a los registros realizados desde el 2018, constatándose que el personal del negocio de restauración anexo a la posición arbolada estaba realizando riegos no autorizados porque observaban una regresión del estado fisiológico del ejemplar. Se insta al personal del establecimiento alledaño que cese los riegos, ya que esto puede elevar la probabilidad de fallo del ejemplar por incremento súbito de la carga foliar en copa, debilitamiento de la cohesión entre el suelo y el sistema radicular como consecuencia de la saturación hídrica permanente del terreno, y puede favorecer el desarrollo de pudriciones en antiguas lesiones si no se mantiene un régimen adecuado.

8. **OBSERVACIONES:** No se han producido daños materiales por la caída del árbol, que ocurrió sin registrarse eventos meteorológicos adversos de especial intensidad.
