Expediente 70/2021

AP-358-2021
AAP

FICHA DE APEO DE ARBOLADO VIARIO (358/21) PARTE 2ª

MOTIVO DEL APEO: Árbol inviable tras incidencia

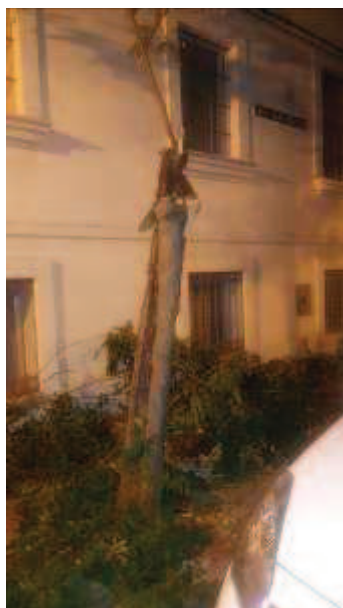
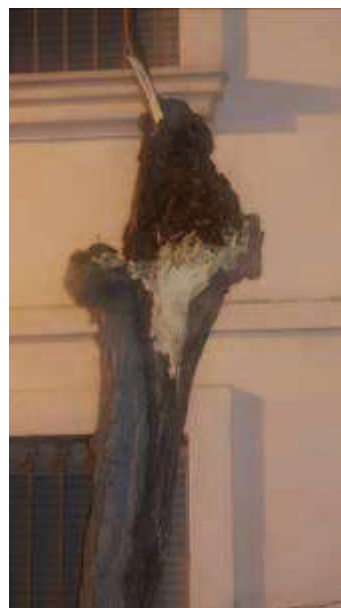
9. **FOTOGRAFÍAS:**

6. **LESIONES GRAVES:** Fractura de dos ejes codominantes (suplentes) desde la cruz principal, durante episodio meteorológico de lluvias moderadas (13/09/2021), debido a la pudrición avanzada de los tejidos internos a este nivel. Antecedentes de antigua rotura de un tercer eje codominante, con madera expuesta en la herida en descomposición y evidencias de corteza incluida, debilitando la inserción del resto de la copa colapsada.

7. **ESTADO GENERAL:** Árbol adulto, vitalidad media, porte inducido desde vivero.
8. **OBSERVACIONES:** Se registran numerosos antecedentes de fallo y regresiones fisiológicas terminales de ejemplares de esta variedad 'Casque Rouge' en ambientes urbanos al alcanzar la etapa adulta de desarrollo, debido a debilidades fisiológicas y mecánicas intrínsecas a las alteraciones morfológicas inducidas en la especie (tres o más ejes principales codominantes con tendencia al desarrollo de corteza incluida y al ahilamiento, necrosis y pudriciones frecuentes de la madera que presenta escasa capacidad de compartimentación,...), por lo que no se recomienda su reposición en alineaciones viarias.
