AP-130-2022
AAP

FICHA DE APEO DE ARBOLADO VIARIO (130/22) PARTE 2ª

MOTIVO DEL APEO: Colapso del árbol completo

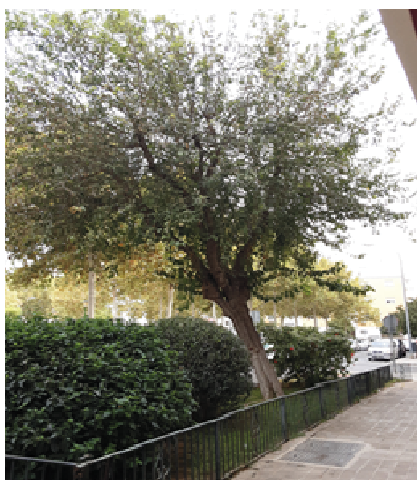
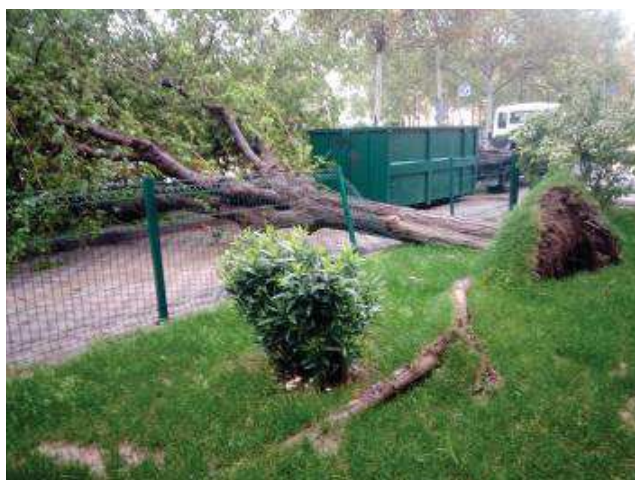
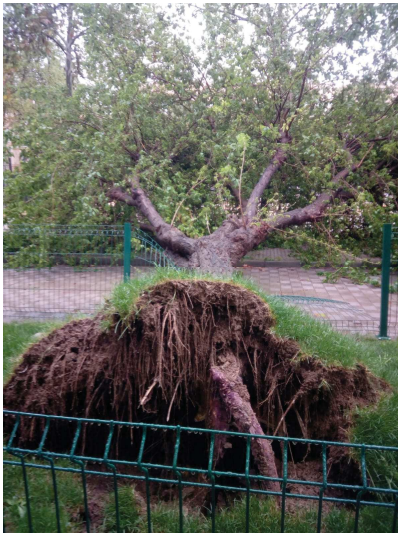
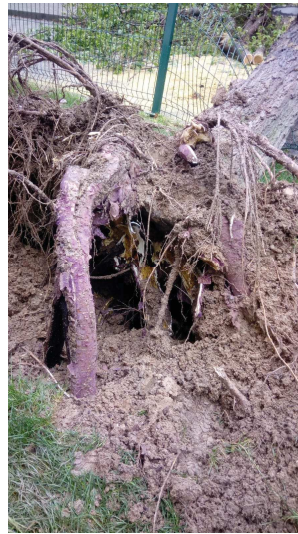
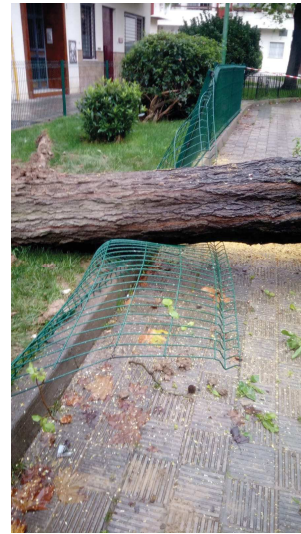
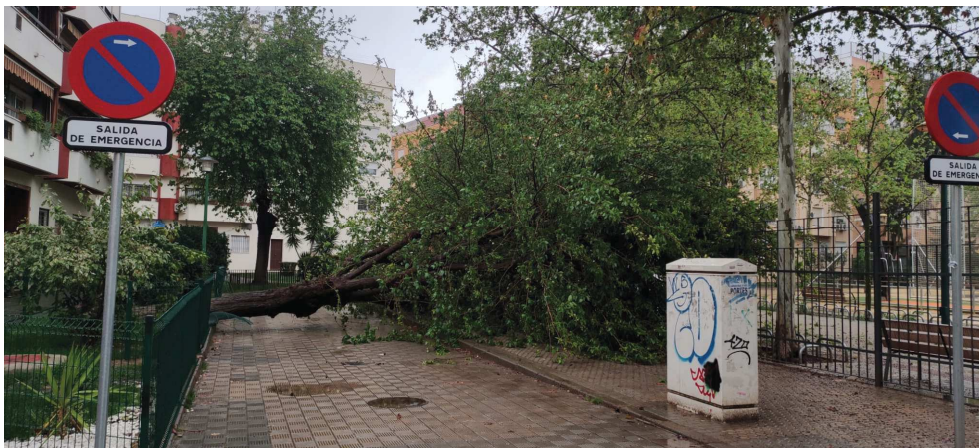
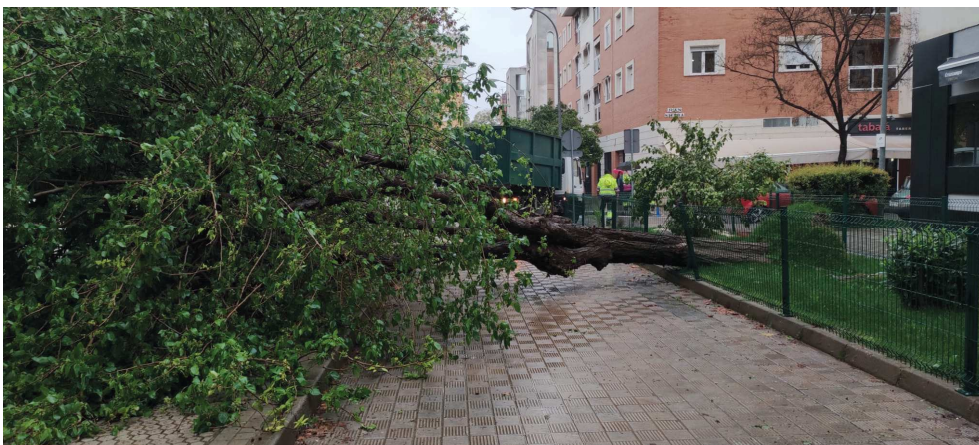
9. **FOTOGRAFÍAS:**

6. **LESIONES GRAVES:** Vuelco en bisagra (levantamiento del suelo y área principal de anclaje radicular) del árbol completo sobre el vallado perimetral del parterre vecinal, acerado y verja del parque Blanco White, provocando daños materiales moderados en el primero. Inclinación 19ºSW. Superficialidad del anclaje radicular, con una profundidad máxima de 70cm, observándose sobre el terreno una raíz leñosa de 15cm de diámetro que se extendía lateralmente hasta 4m desde el pie (en la zona Sur del parterre) con lesiones mecánicas leves asociadas a las labores de mantenimiento de la cubierta de césped, y total carencia de raíces en la zona de tracción de la inclinación (cara Este y Noreste), apreciándose indicios de cortes de partes leñosas hacia acerado y fachada.

7. **ESTADO GENERAL:** Árbol maduro vigoroso, con alta vitalidad, y porte irreversiblemente alterado por antiguo desmoche de copa.
8. **OBSERVACIONES:** Plantado sobre parterre ajardinado con cubierta de césped, de mantenimiento vecinal. El régimen y tipo de riego que requiere la pradera ha inducido la superficialidad del anclaje radicular y el vigor del crecimiento aéreo como consecuencia de la sustancial disponibilidad hídrica en las capas más someras, de manera que el desarrollo y carga epigea, previamente alterada por el desmoche de la copa completa, ha superado la fortaleza y la resistencia estructural de la parte hipogea, previamente dañada por factores urbanísticos (acerado y servicios subterráneos). El vuelco se produce la madrugada del día 24 de marzo, tras varias jornadas de lluvias que han favorecido el debilitamiento del suelo del jardín desde la perspectiva mecánica.
