Expediente: 109/2022

AP-105-2022  
AAP

**SOLICITUD DE APEO DE ARBOLADO (AP-105-22) PARTE 2ª**

# Formulario de Evaluación Básica de Riesgo de Arbolado

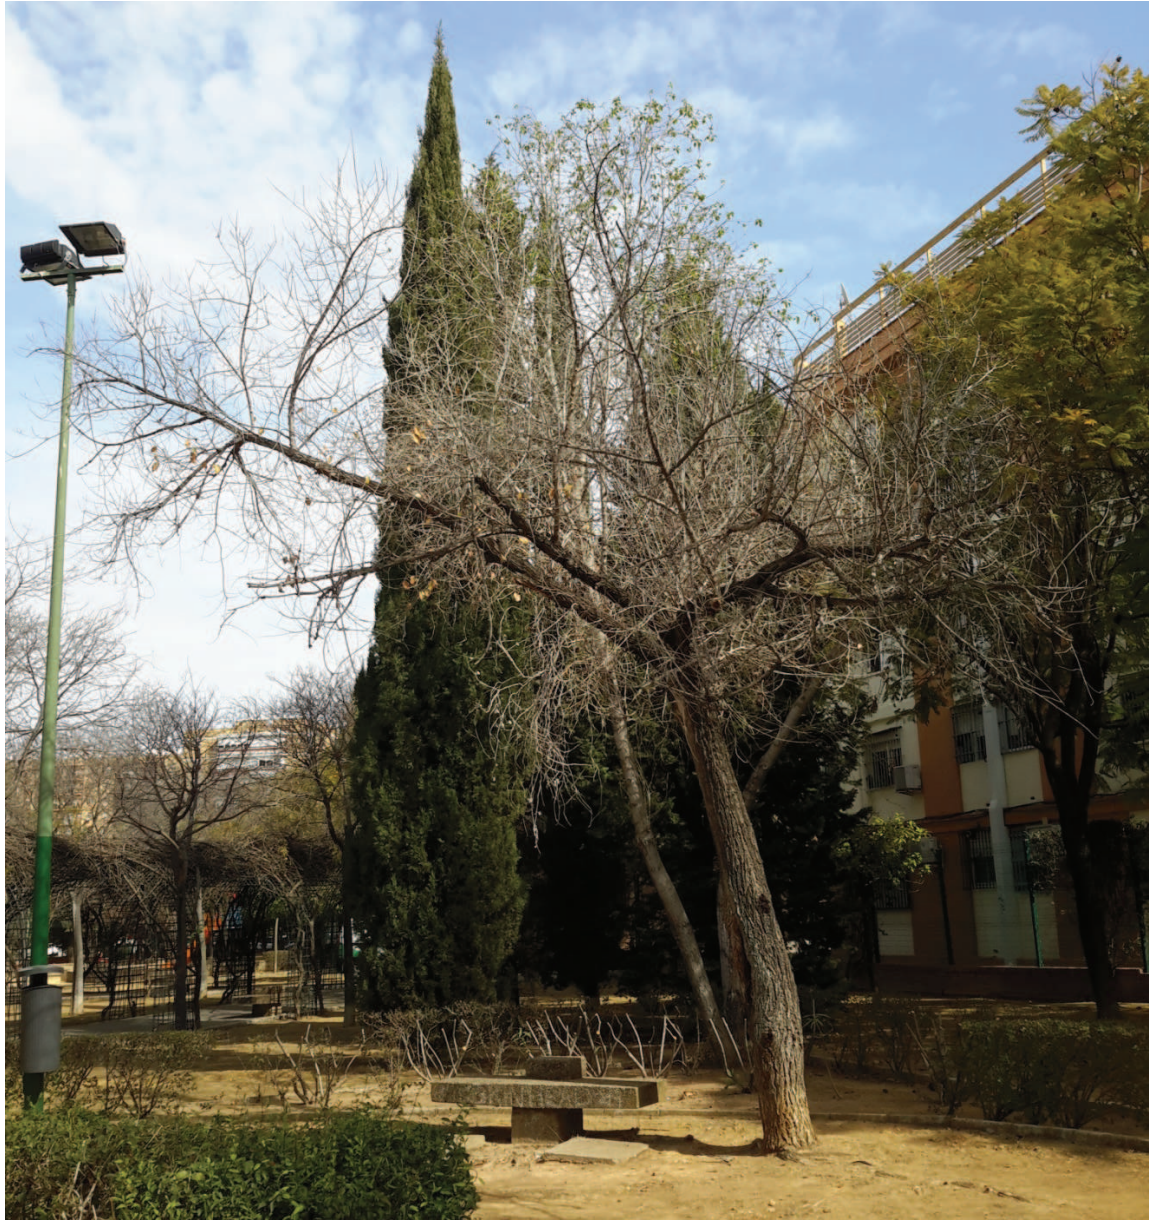
Cavidad con pudrición activa en el tronco de 60 cm de longitud y 20 cm de diámetro a medio metro de altura sobre el suelo desde la base del árbol, provocada por actividad fúngica y donde el ejemplar ha respondido produciendo un ensanche del tronco. Desvitalizado en general.

Daños severos. Inestabilidad estructural.

Visión general del árbol:

El defecto principal asociado al ejemplar (cavidad con pudrición activa) supone para el mismo un riesgo de caída no tolerable. El árbol se encuentra junto a un banco frecuentemente ocupado por usuarios del parque, especialmente en horario de tarde. El historial de fallos de esta especie en la ciudad hace que haya que extremar las precauciones especialmente en los meses con temperaturas más elevadas (mayo – octubre). Estos factores hacen que se proponga el apeo del ejemplar y su sustitución por otra especie en la próxima campaña de plantación.

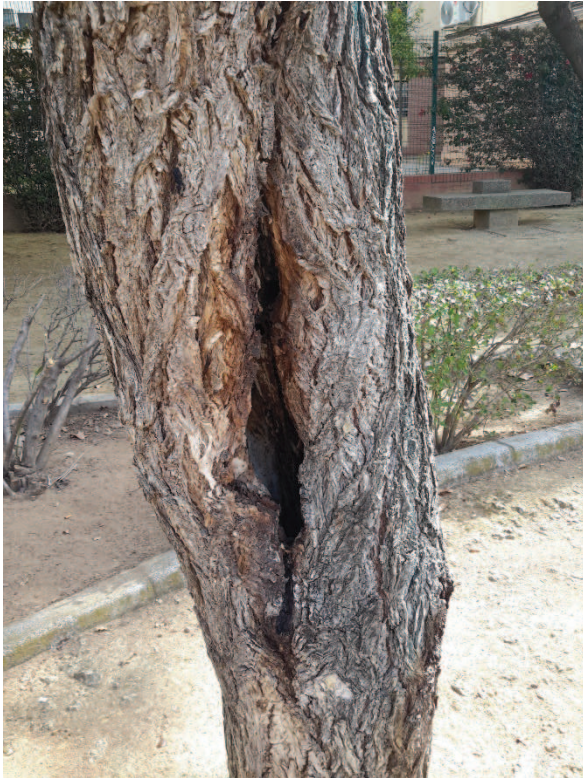
Visión de los principales defectos detectados:

Corteza muerta/perdida  Color /textura anormal de corteza   
 Troncos codominantes  Corteza incluida  Grietas   
 Albura dañada/descompuesta  Cáncer/agalla/nudos  Rezuman savia   
 Daños por rayo  Duramen descompuesto  Cuerpos fructíferos/setas   
 Cavidad/nido 85 % Perímetro Profundidad 60 cm Conicidad atípica   
 Inclinación  Corregida?   
 Espesor de la pared residual (t) t/R   
 Crecimiento de respuesta Engrosamiento en zona con cavidad  
 Principal (es) preocupación (es): Caída del ejemplar sobre personas

**Notas, explicaciones, descripciones:** Peligro de caída del ejemplar y/o ramas sobre una zona con alta diana, debido al elevado riesgo que se extrae tras la realización de la evaluación de riesgo, provocada principalmente por una cavidad con pudrición activa en el tronco, que ha descompuesto toda la madera del interior compromete a toda la estructura. Además, se trata de una especie que presenta amplio historial de fallo en la ciudad. No existen posibles medidas correctoras.

**Propuestas y/o consejos** Se solicita el apeo debido a la posibilidad de caída del ejemplar o parte de él sobre personas. Acceso con plataforma. **Riesgo residual** \_\_\_\_\_
