AP-498-2022
CAF

FICHA DE COMUNICADO DE APEO DE ARBOLADO ZONA VERDE (498-2022) 2ª PARTE

MOTIVO DEL APEO: RIESGO NO TOLERABLE

2. SITUACIÓN: DEL DUQUE, JARDINES PLAZA.

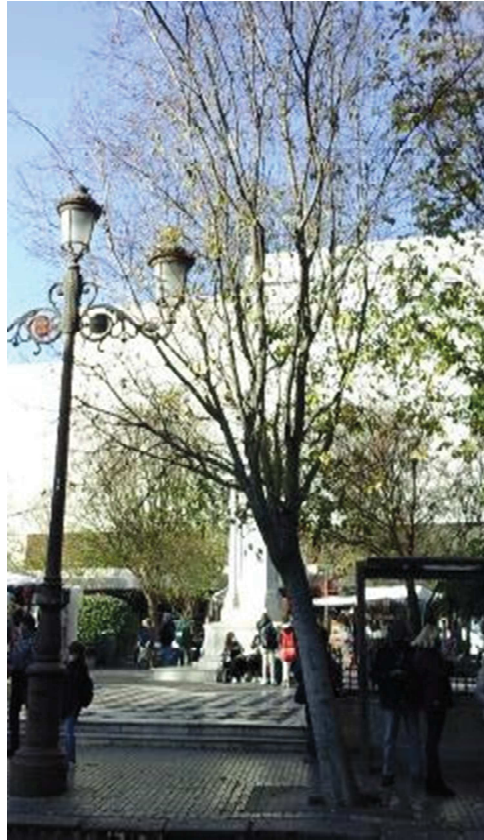
Vista general: inclinación activa y pérdida de verticalidad, a la izquierda foto del 2022-12 y a la derecha foto actual.

Tras la evaluación visual y posterior categorización del nivel de riesgo según la metodología TRAQ, el posible fallo por vuelco radicular se clasifica como de RIESGO EXTREMO para peatones en la actualidad. Por lo tanto, se procede al apeo urgente del ejemplar al suponer un riesgo inadmisibles sin que sea posible otra acción o intervención razonablemente viable que pueda mitigar dicho riesgo.

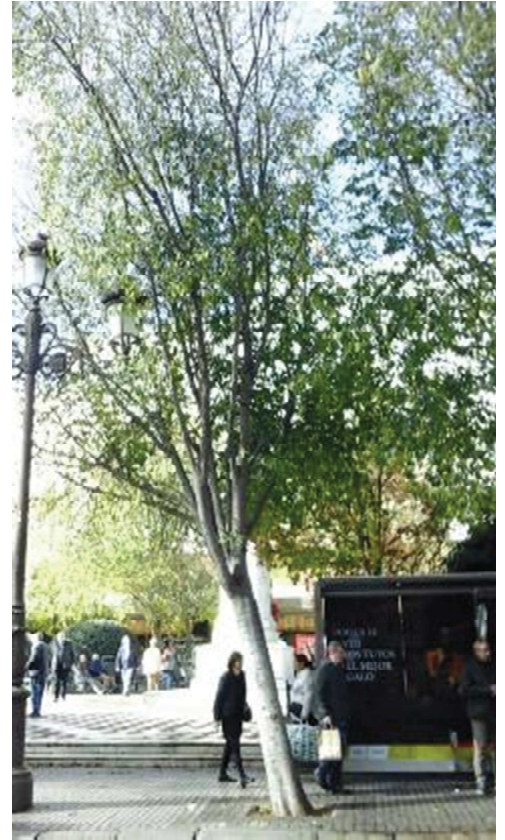
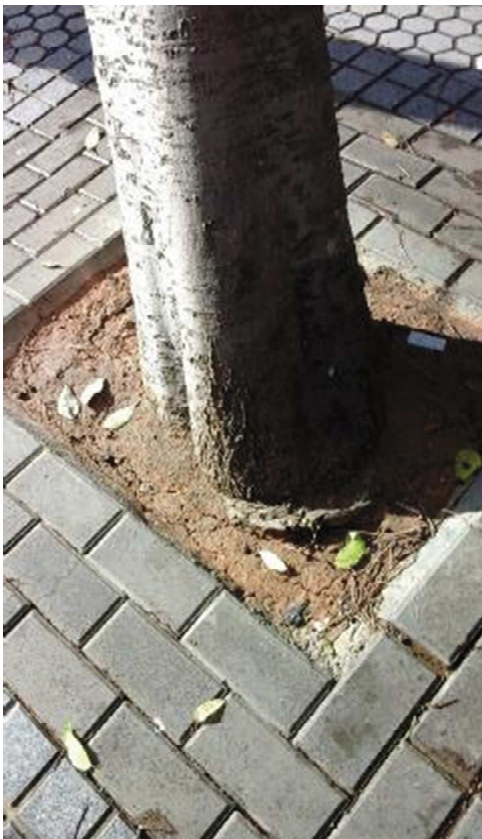
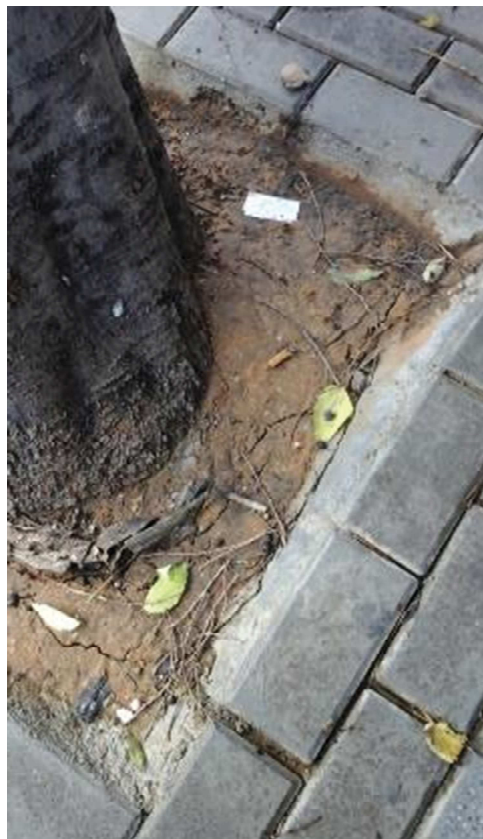
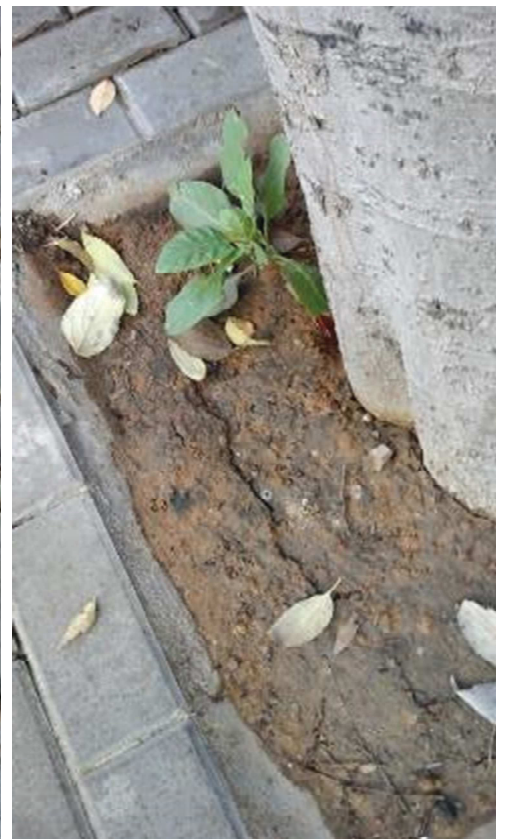
Se trataba de un almez joven en alineación situado en alcorque sobre pavimento. El acerado circundante había sido recientemente -julio del 2022- reparado y el alcorque ampliado, aunque no se habían observado señales en copa por posibles daños en raíces-. Inclinado en unos 20º al menos desde enero del 2014 sin que hubiera aparente corrección en copa, tras EMA -segunda semana de diciembre del 2022- se observó señales claras de levantamiento de la plataforma radicular: grietas circulares en el suelo alrededor del tronco con levantamiento a tensión y hundimiento a compresión de la plataforma radicular, comprobándose en días posteriores a la tormenta que el árbol continuaba moviéndose y que era posible cimbrarlo con la fuerza de un brazo. La estructura de la copa estaba formada por ramas primarias en macolla que interferían con una farola y tránsito de autobuses, por lo que había sido sometido a podas de refaldeo, entre otras. Tras el apeo se comprueba la existencia de una raíz estrangulante, posiblemente desarrollada por confinamiento del sistema radicular en el anterior alcorque.

Señales inequívocas de levantamiento de la plataforma radicular tras periodo de tormentas con rachas de vientos de más de 70 km/h: aparición de grietas circulares alrededor del tronco, con levantamiento de la zona a tensión y hundimiento de la zona a compresión. Raíz estrangulante.
