Expediente 1/2022

AP-476-2022
ALDV

FICHA DE APEO DE ARBOLADO VIARIO (476/22) PARTE 2ª

MOTIVO DEL APEO: Árbol decrepito

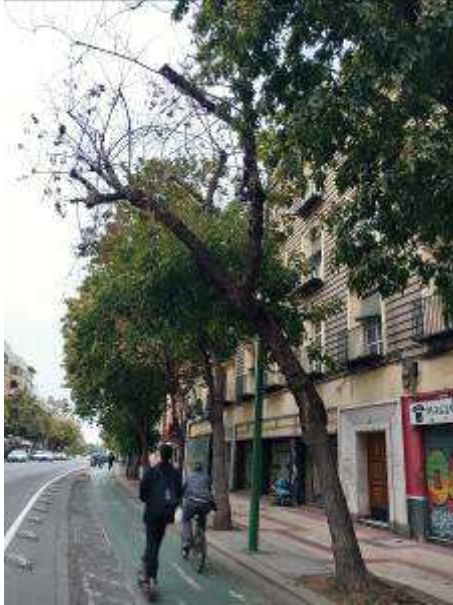
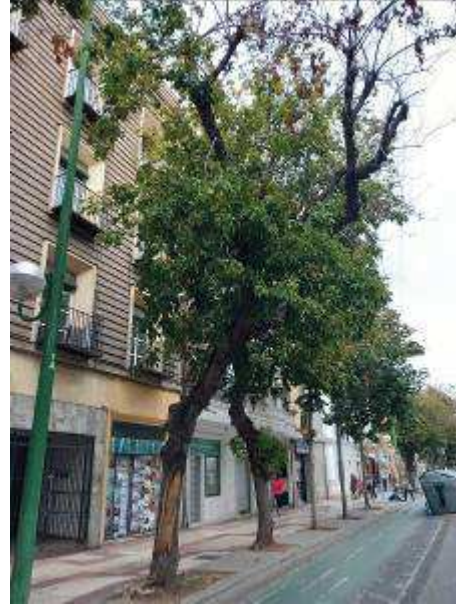
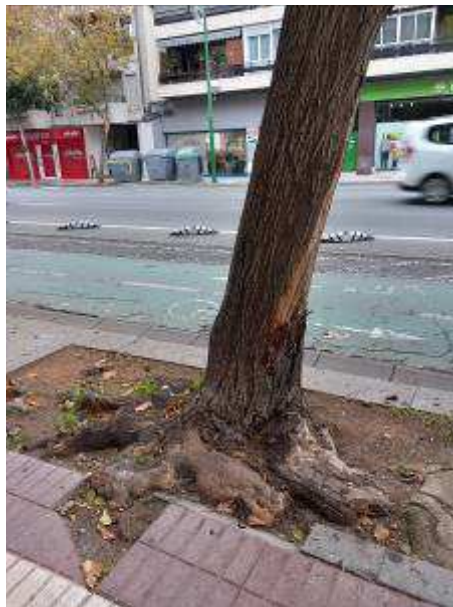
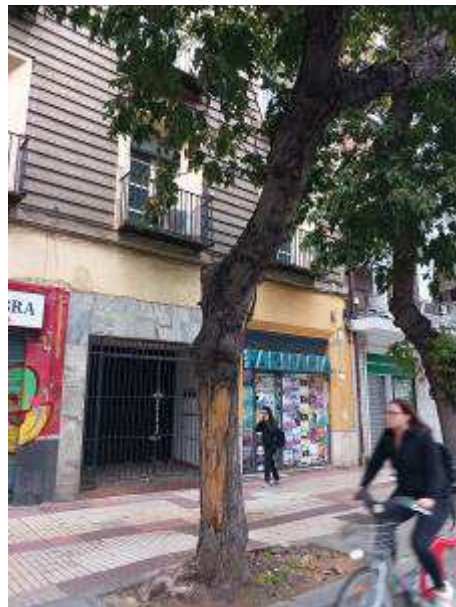
9. FOTOGRAFÍAS:

6. **LESIONES GRAVES:** Inclinado 14º Este, sobre carril bici. 90% ramas secas y apenas un 10% de volumen foliar con capacidad fotosintética, constituido por brotación epicórmica, superficialmente anclada al nivel de la cruz principal. Pudrición severa y descomposición evidente de la madera interna en los dos ejes principales de copa, tronco y sistema radicular, con oquedad total de la estructura remanente, cavidades abiertas y numerosos engrosamientos. Carpóforos del hongo xilófago (*a/a*) *Inonotus sp.*, tanto activos como restos de cuerpos fructíferos secos adheridos en tronco. Raíces superficiales con antiguos daños mecánicos superficiales, extensos descortezamientos y necrosis de los tejidos vasculares, sumado a afecciones subterráneas por cortes de raíces leñosas durante la canalización de servicios urbanos soterrados y la ejecución del carril bici. Existe una alta probabilidad de fractura de ramas y/o vuelco del árbol completo debido al consiguiente debilitamiento mecánico de los tejidos disfuncionales, que se encuentran severamente degradados.

7. **ESTADO GENERAL:** Árbol viejo decrepito, antiguamente desmochado, con copa reducida progresivamente a medida que se producía la mortalidad de los reiterados anclados sobre los ejes terciados. Actualmente el porcentaje de copa viva es del 10%.

8. **OBSERVACIONES:** Especie clasificada dentro del grupo de arbolado de menor longevidad, caracterizada por su tendencia al desarrollo de pudrición (tipo 'blanca o fibrosa') a partir de lesiones de pequeño diámetro, con escasa capacidad de compartimentación de la madera afectada. Cambios significativos en el entorno del ejemplar durante su vida por la canalización progresiva de servicios subterráneos, repavimentaciones y remodelaciones urbanas como la implantación del carril bici.
