**Expediente: 618/2022**

**FICHA DE SOLICITUD APEO DE ARBOLADO ZONA VERDE (449-2022) 2ª PARTE**

**2. SITUACIÓN:** FRAY MARCOS DE NIZA, PARQUE.

**Distrito:** San Pablo-Santa Justa.**ID:** 70013.

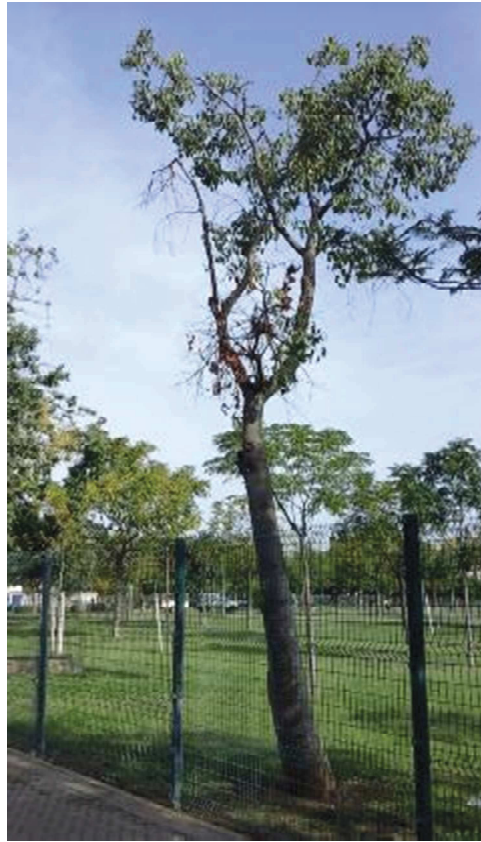
Se trata de un árbol decrepito, ligeramente inclinado en unos 20º hacia acerado, carril bici y aparcamiento de alta ocupación. El árbol de unos 25 años de edad está incluido en una alineación situada aproximadamente a un metro del vallado perimetral, perteneciendo a las primeras plantaciones las cuales se han ido sucediendo en el tiempo con otras actuaciones. El parque presenta su aspecto actual desde la primavera/verano del 2015 cuando fue reformado y reurbanizado, dotándose entonces de instalación de riego por aspersión, caminos pavimentados e instalación de iluminación y mobiliario urbano, además de un área de juegos infantiles y un área canina. Un año o dos después de dicha fecha, se aprecia en mayor a menor grado un progresivo decaimiento de los individuos de *Brachychiton* de la alineación, consistente en una brotación débil que después de un tiempo termina por amarillear y necrosar, secándose también las ramillas y ramas portadoras. En general los árboles afectados van perdiendo poco a poco la copa hasta que se mueren, pero en un caso -ID 70018- se produjo el desplome del árbol el cual sin embargo no presentaba una sintomatología acusada, aunque entonces pudo apreciarse podredumbre del cuello y de las raíces maestras. El árbol en estudio presenta la sintomatología anteriormente descrita en una fase avanzada con posible cavidad en cuello detectada por percusión y ligero cimbreado con la fuerza de un solo brazo, lo que induce a pensar en una posible pudrición del cuello y raíces maestras, con el consiguiente riesgo de desplome por rotura radicular.

Tras la evaluación visual y posterior categorización del nivel de riesgo según la metodología TRAQ, el posible fallo por rotura radicular (caída rotacional), se clasifica en la actualidad como de RIESGO ALTO para peatones y vehículos.

Vista general: decrépito, inclinación de unos 20º hacia diana.

Se recomienda el apeo del ejemplar, ya que supone un riesgo por probable caída del ejemplar o de alguna de sus partes, que supera lo tolerable y mayor al valor del conjunto de servicios ecosistémicos aportados, sin que sea posible otra acción o intervención viable para mitigar dicho riesgo.

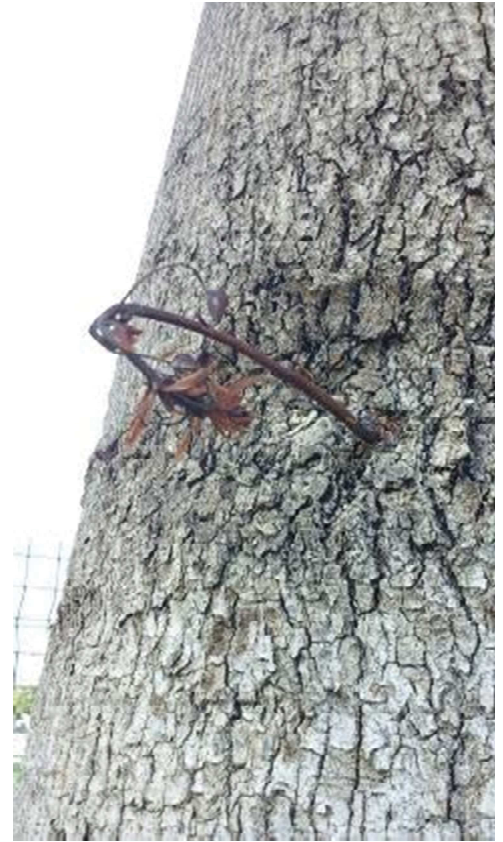
Foliación débil que después de un tiempo termina por amarillear y necrosar, secándose también las ramillas y ramas portadoras.

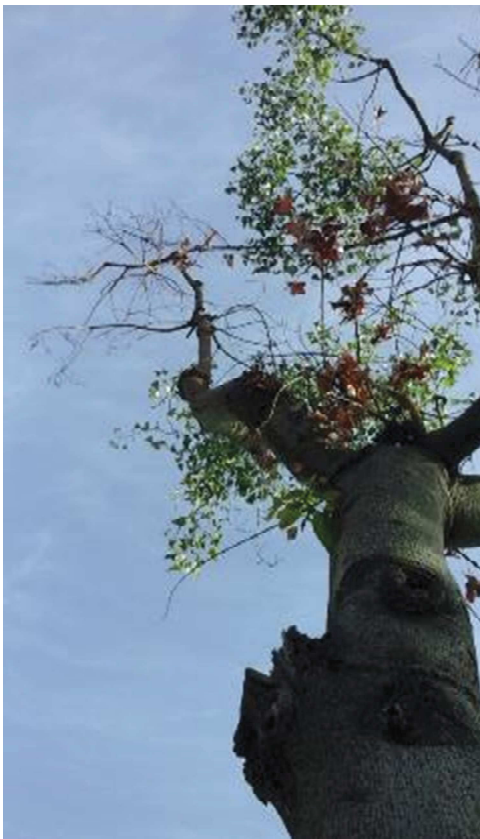
Defoliación y ramas secas en un 30% de lo que le queda de copa. Podredumbre en cuello y raíces maestras.

En copa presenta heridas y tocones por poda roturas en tronco, y descortezamiento de la mayoría de las ramas de la copa por quemaduras solares.

Copa escasa y poco densa, un 30% seca. Heridas y tocones por poda en tronco y por quemaduras solares en copa.

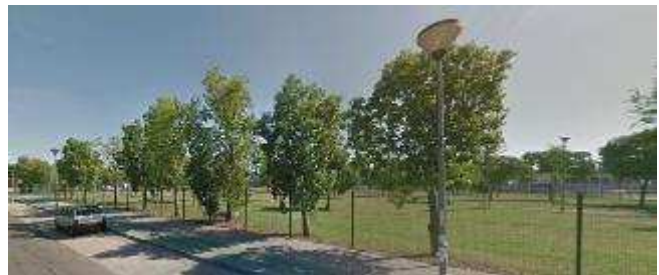
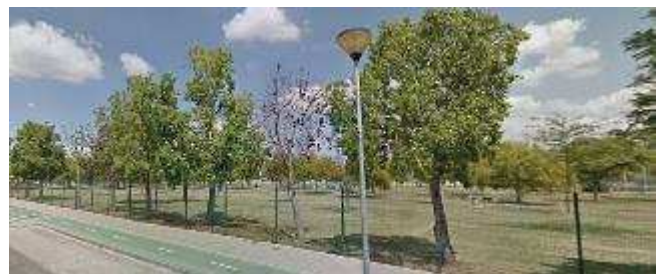
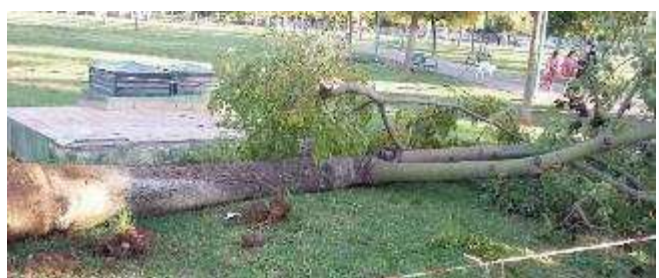
*En general los árboles afectados van perdiendo poco a poco la copa hasta que se mueren, pero en un caso -ID 70018- se produjo el desplome del árbol el cual sin embargo no presentaba una sintomatología acusada, aunque entonces pudo apreciarse podredumbre del cuello y de las raíces maestras. El árbol en estudio presenta la sintomatología anteriormente descrita en una fase avanzada con posible cavidad en cuello detectada por percusión y ligero cimbreo con la fuerza de un solo brazo, lo que induce a pensar en una posible pudrición del cuello y raíces maestras, con el consiguiente riesgo de desplome por rotura radicular. En copa presenta heridas y tocones por poda roturas en tronco, y descortezamiento de la mayoría de las ramas de la copa por quemaduras solares. Tras la evaluación visual y posterior categorización del nivel de riesgo según la metodología TRAQ, el posible fallo por rotura radicular (caída rotacional), se clasifica en la actualidad como de RIESGO ALTO para peatones y vehículos. Se recomienda el apeo del ejemplar, ya que supone un riesgo por probable caída del ejemplar o de alguna de sus partes, que supera lo tolerable y mayor al valor del conjunto de servicios ecosistémicos aportados, sin que sea posible otra acción o intervención viable para mitigar dicho riesgo”.*

Evolución de la pérdida de vitalidad -agosto 2015 y agosto 2017- y desplome de un brachychiton -ID 70018- de la misma alineación hace un año.
