**Expediente: 618/2022**

**FICHA DE SOLICITUD APEO DE ARBOLADO ZONA VERDE (450-2022) 2ª PARTE**

**2. SITUACIÓN:** FRAY MARCOS DE NIZA, PARQUE.  
**ID:** 70002.

**3. ESPECIE:** *Brachychiton populneus*.

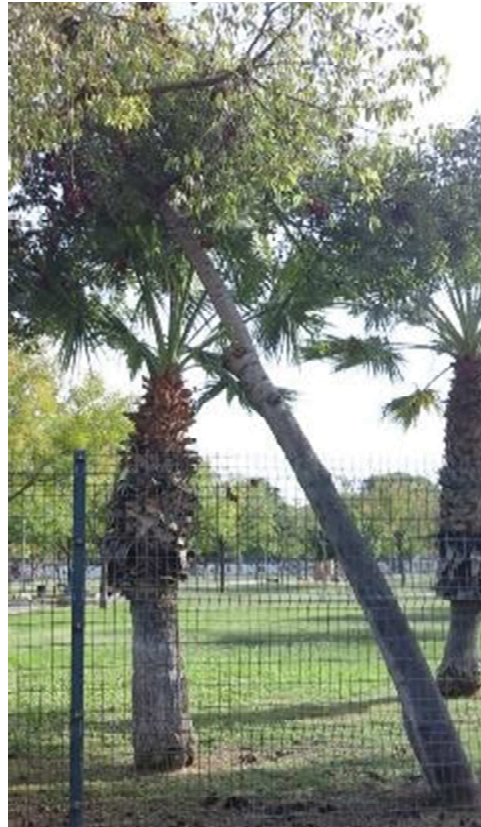
Se trata de un árbol poco vigoroso, con una inclinación de unos 30º, lo que provoca que su copa sumerja a un ejemplar de *Washingtonia robusta* en la que ya se aprecia curvatura del estipe por competencia lumínica. El árbol de unos 25 años de edad está incluido en una alineación situada aproximadamente a un metro del vallado perimetral, perteneciendo a las primeras plantaciones las cuales se han ido sucediendo en el tiempo con otras actuaciones. El parque presenta su aspecto actual desde la primavera/verano del 2015 cuando fue reformado y reurbanizado, dotándose entonces de instalación de riego por aspersión, caminos pavimentados e instalación de iluminación y mobiliario urbano, además de un área de juegos infantiles y un área canina. Un año o dos después de dicha fecha, se aprecia en mayor a menor grado un progresivo decaimiento de los individuos de *Brachychiton* de la alineación, consistente en una brotación débil que después de un tiempo termina por amarillear y necrosar, secándose también las ramillas y ramas portadoras. En general los árboles afectados van perdiendo poco a poco la copa hasta que se mueren, pero en un caso -ID 70018- se produjo el desplome del árbol el cual sin embargo no presentaba una sintomatología acusada, aunque entonces pudo apreciarse podredumbre del cuello y de las raíces maestras. El árbol en estudio presenta pérdida de vitalidad.

Tras la evaluación visual y posterior categorización del nivel de riesgo según la metodología TRAQ, el posible fallo por rotura radicular (caída rotacional), se clasifica en la actualidad como de RIESGO ALTO para peatones.

Vista general: poco vigoroso, inclinado en unos 30°.

Se recomienda su apeo y sustitución de la especie como ya se ha venido realizando, por interferir en el crecimiento de una palmera cercana y encontrarse afectado por una sintomatología grave que hace inviable su desarrollo futuro.

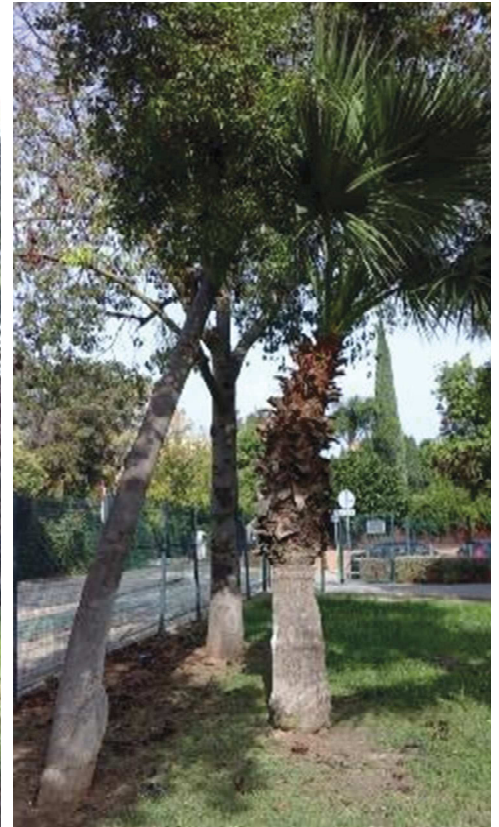
Competencia lumínica con ejemplar de Washingtonia robusta, donde ya se aprecia curvatura del estipe.

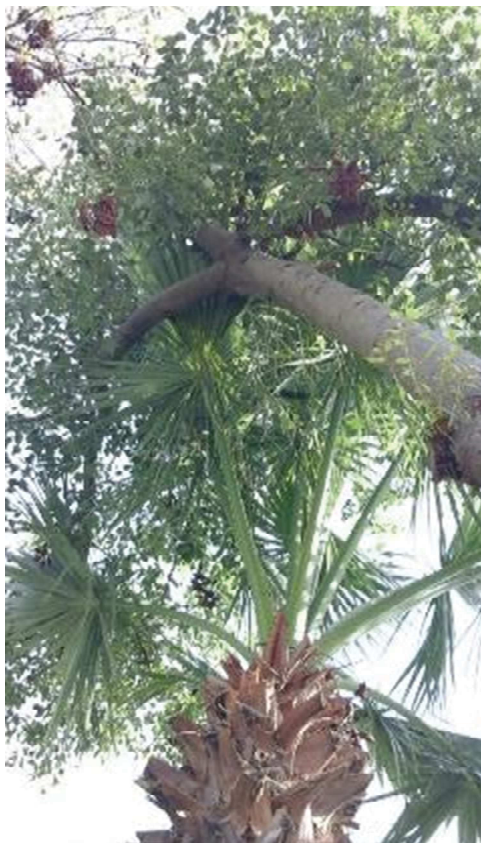
La copa está desestructurada como respuesta caótica a las sucesivas podas a las que ha sido sometido, algo característico de esta especie. En tronco se aprecia herida por eliminación de rama primaria.

Copa escasa y poco densa, un 30% seca. Heridas y tocones por poda en tronco y por quemaduras solares en copa.

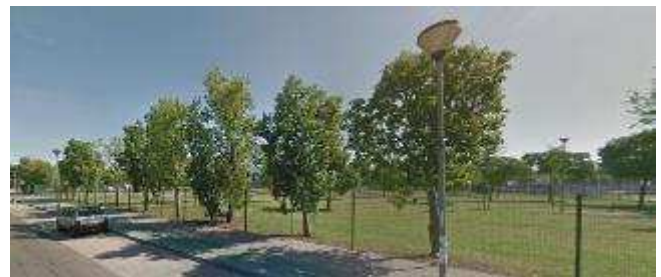
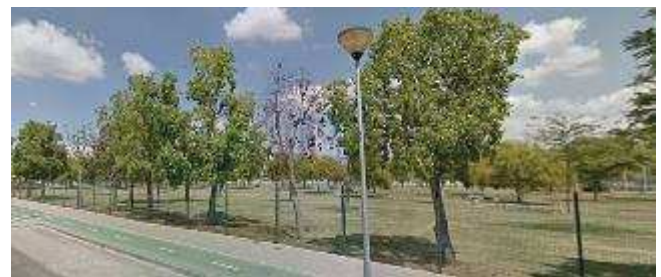
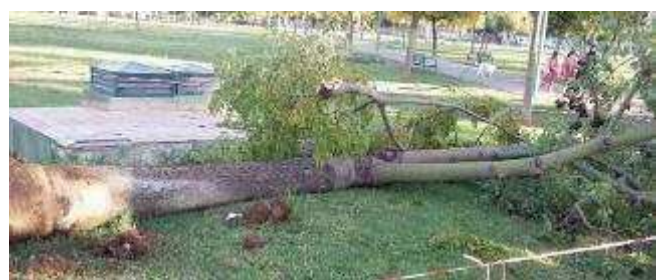
Evolución de la pérdida de vitalidad -agosto 2015 y agosto 2017- y desplome de un brachychiton -ID 70018- de la misma alineación hace un año.

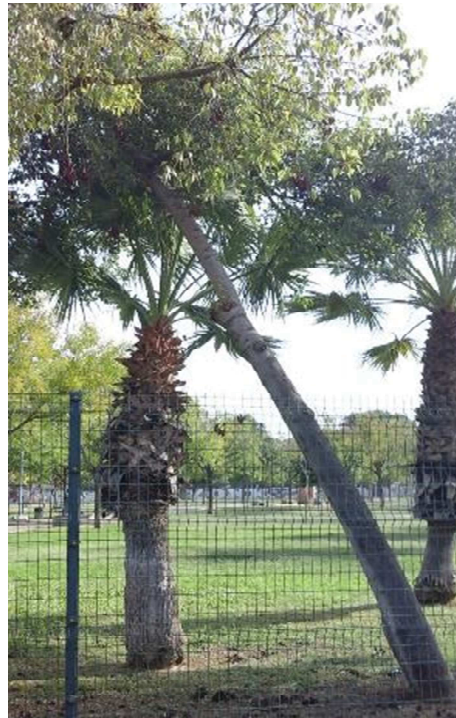
Se trata de un árbol poco vigoroso, con una inclinación de unos 30°, lo que provoca que su copa sumerja a un ejemplar de Washingtonia robusta en la que ya se aprecia curvatura del estipe por competencia lumínica. El árbol de unos 25 años de edad está incluido en una alineación situada aproximadamente a un metro del vallado perimetral, perteneciendo a las primeras plantaciones las cuales se han sido sucediendo en el tiempo con otras actuaciones. El parque presenta su aspecto actual desde la primavera/verano del 2015 cuando fue reformado y reurbanizado, dotándose entonces de instalación de riego por aspersión, caminos pavimentados e instalación de iluminación y mobiliario urbano, además de un área de juegos infantiles y un área canina. Un año o dos después de dicha fecha, se aprecia en mayor a menor grado un progresivo decaimiento de los individuos de Brachychiton de la alineación, consistente en una brotación débil que después de un tiempo termina por amarillear y necrosar, secándose también las ramillas y ramas portadoras. En general los árboles afectados van perdiendo poco a poco la copa hasta que se mueren, pero en un caso -ID 70018- se produjo el desplome del árbol el cual sin embargo no presentaba una sintomatología acusada, aunque entonces pudo apreciarse podredumbre del cuello y de las raíces maestras. El árbol en estudio presenta pérdida de vitalidad. La copa está desestructurada como respuesta caótica a las sucesivas podas a las que ha sido sometido, algo característico de esta especie. En tronco se aprecia herida por eliminación de rama primaria. Se recomienda tala por criterio de gestión y renovación del arbolado, y sustitución de la especie tal y como se ha venido realizando, y seguimiento de la vitalidad y estabilidad estructural del resto de individuos que quedan en la alineación. Se recomienda su apeo y retirada de restos, al encontrarse afectado por una patología infecciosa grave que hace inviable su desarrollo futuro y/o puede comprometer el buen estado fitosanitario de otros árboles de su entorno

Vista general: poco vigoroso, inclinado en unos 30°.

- Apeo con retirada de restos y desinfección de herramientas.
- Sustitución de la especie en la alineación.

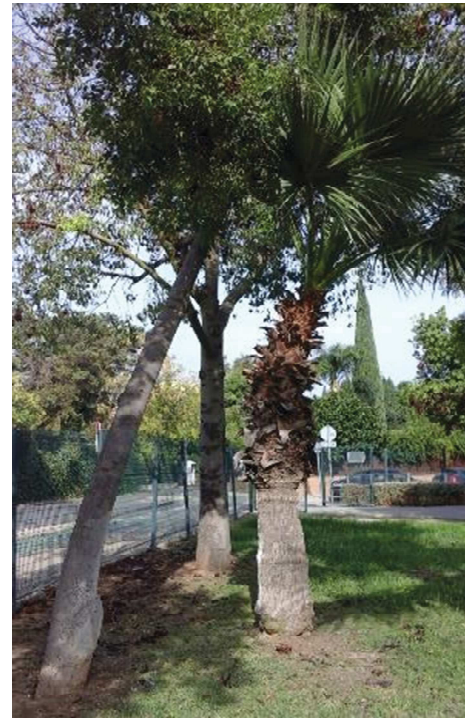
Competencia lumínica con ejemplar de Washingtonia robusta, donde ya se aprecia curvatura del estipe.

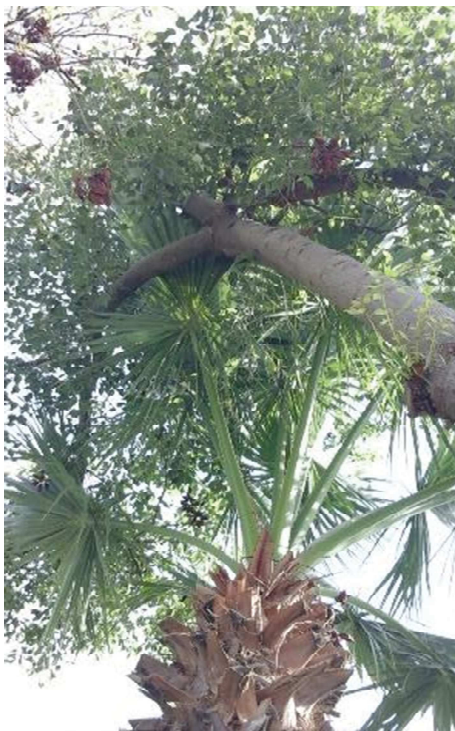
Copa escasa y poco densa, un 30% seca. Heridas y tocones por poda y por quemaduras solares en copa.

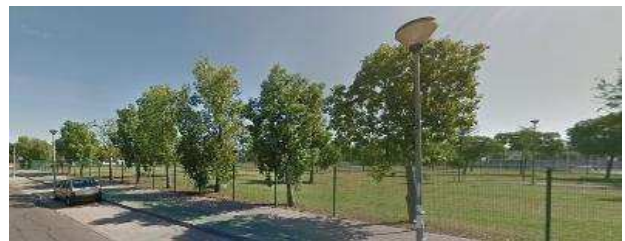
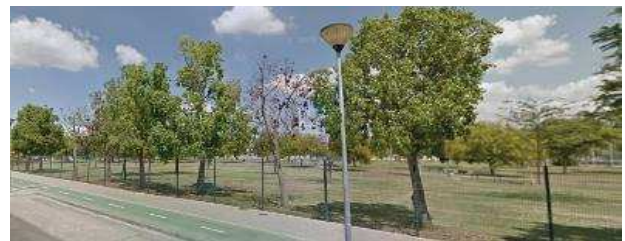
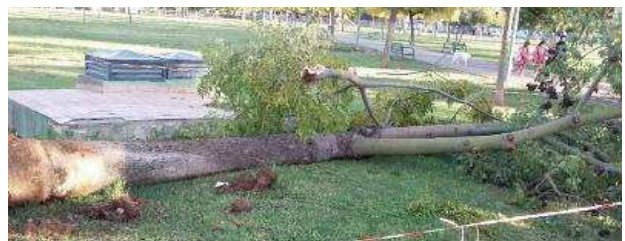
Evolución de la pérdida de vitalidad -agosto 2015 y agosto 2017- y desplome de un brachychiton -ID 70018- de la misma alineación hace un año.
