AP-499-2022
CAF

FICHA DE SOLICITUD APEO DE ARBOLADO ZONA VERDE (499-2022) 2ª PARTE

INFORME JUSTIFICATIVO de APEO por CRITERIO DE GESTIÓN/RENOVACIÓN ENFERMEDAD INFECCIOSA

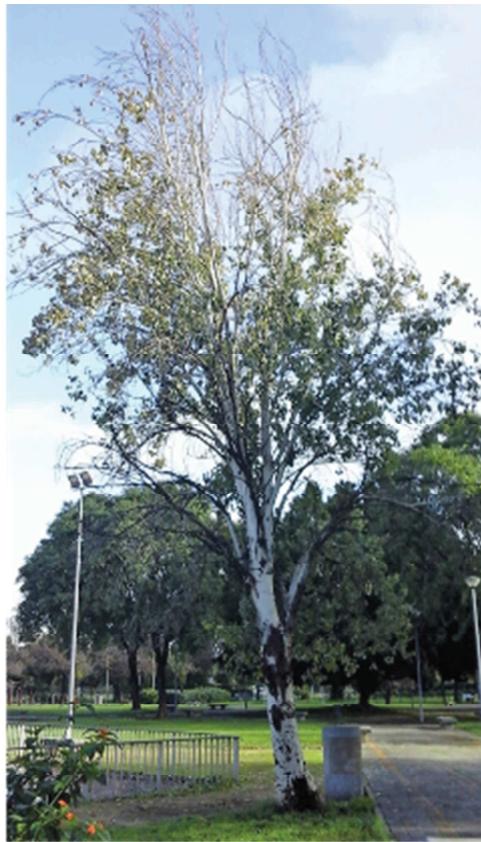
Vista general de diana, inclinación y desvitalización -ramas secas-

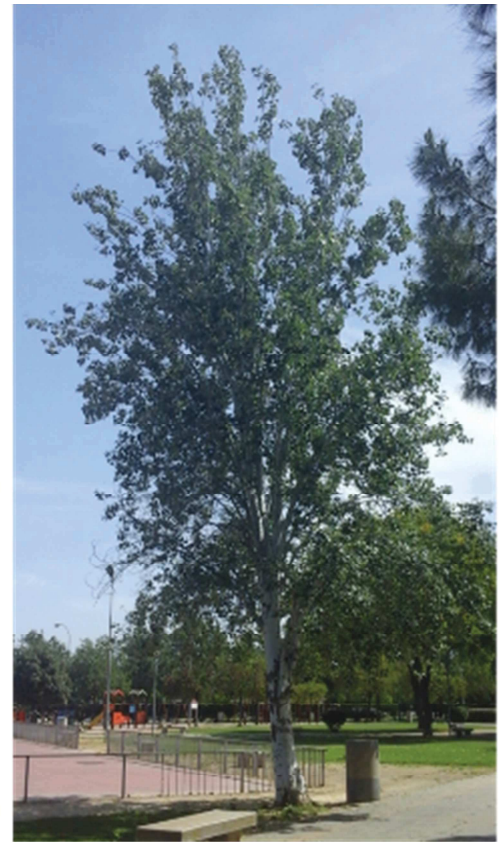
Progresivo debilitamiento: aspecto en junio del 2019

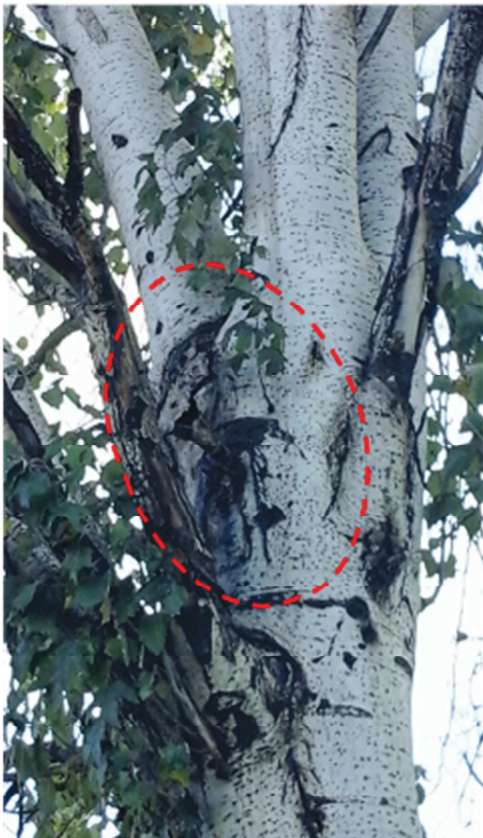
Conjunto de heridas generalizadas con chancro y pudrición producidas por hongos descomponedores de la madera e insectos perforadores, en la base de eje primario -izquierda- y en tronco -derecha- con pobre o nula madera de herida

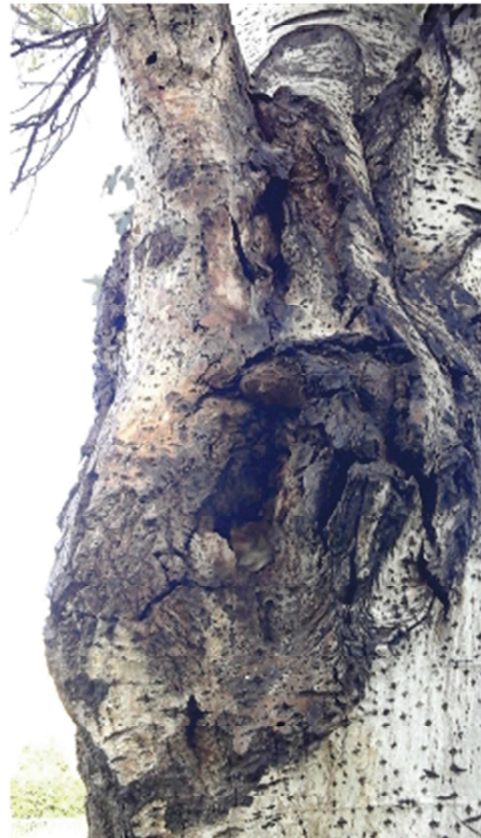
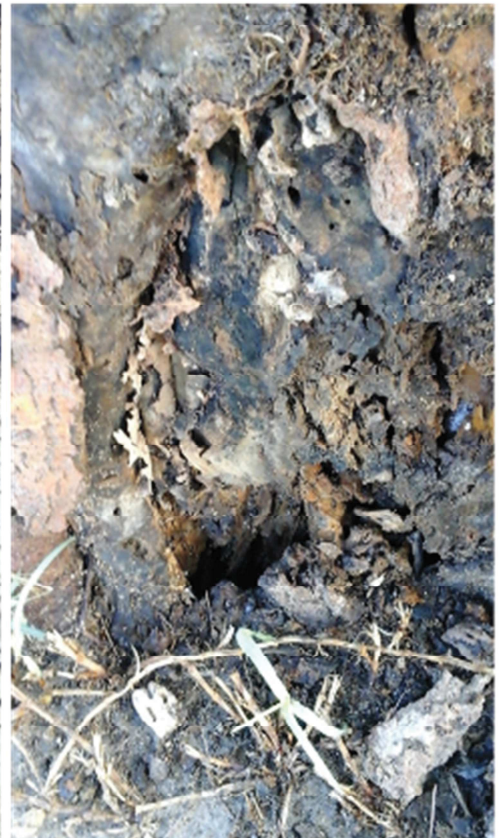
Cavidad en la base del tronco/cuello del árbol que seguramente afecte a la base de las raíces maestras.

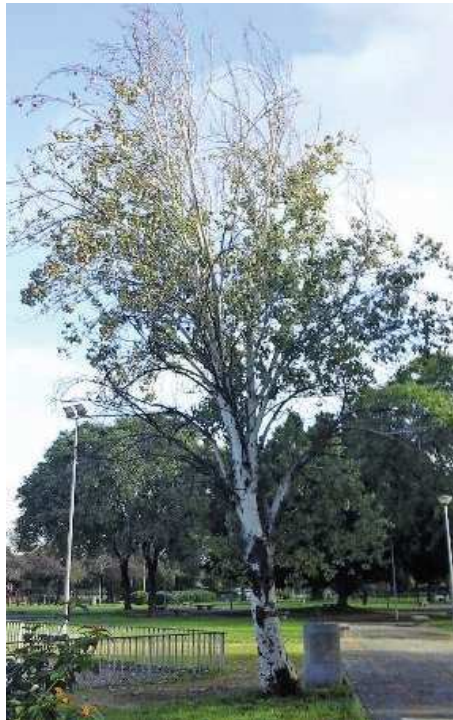
Vista general de diana, inclinación y desvitalización -ramas secas-

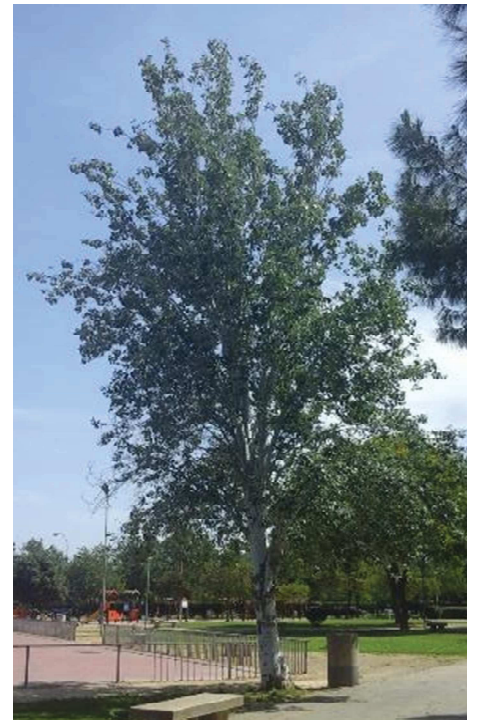
Progresivo debilitamiento: aspecto en junio del 2019

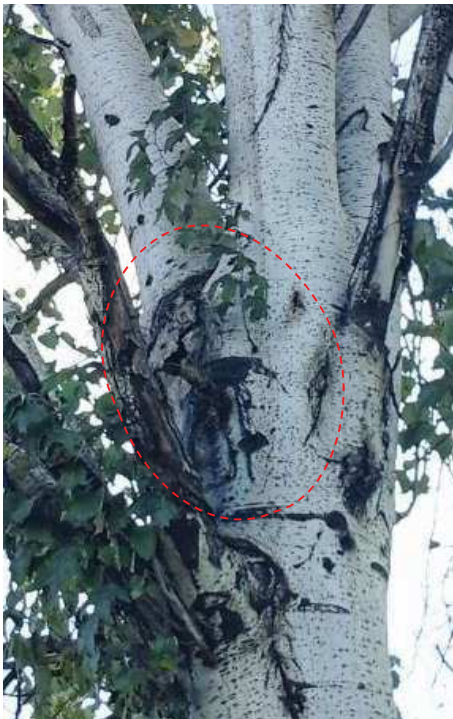
Conjunto de heridas generalizadas con chancro y pudrición producidas por hongos descomponedores de la madera e insectos perforadores, en la base de eje primario -izquierda- y en tronco -derecha- con pobre o nula madera de herida

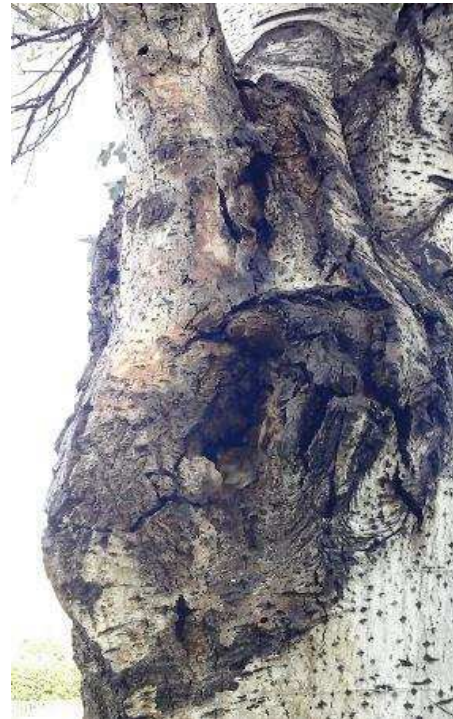
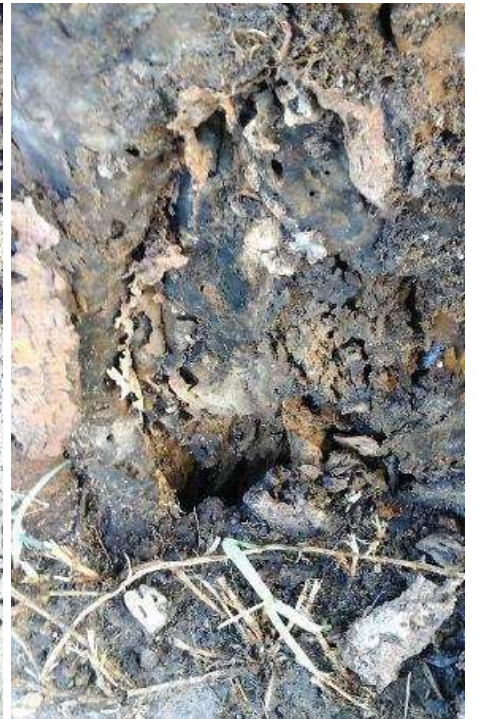
Cavidad en la base del tronco/cuello del árbol que seguramente afecte a la base de las raíces maestras.

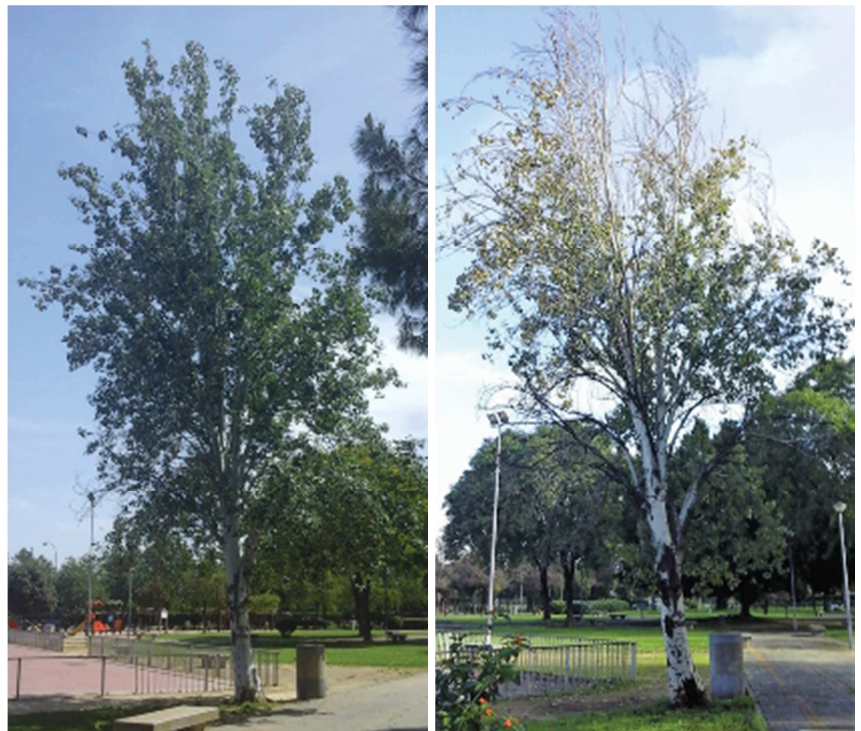
Se aprecia un progresivo debilitamiento desde hace al menos 4 años como consecuencia de una grave afectación por ataques de hongos e insectos perforadores, tal y como se viene registrando en las sucesivas inspecciones anuales realizadas desde 2019.

Fotos 2. Diana: junto a pista deportiva y camino de acceso del parque. Desvitalización progresiva: izquierda junio del 2019, derecha actual. Ligera inclinación.

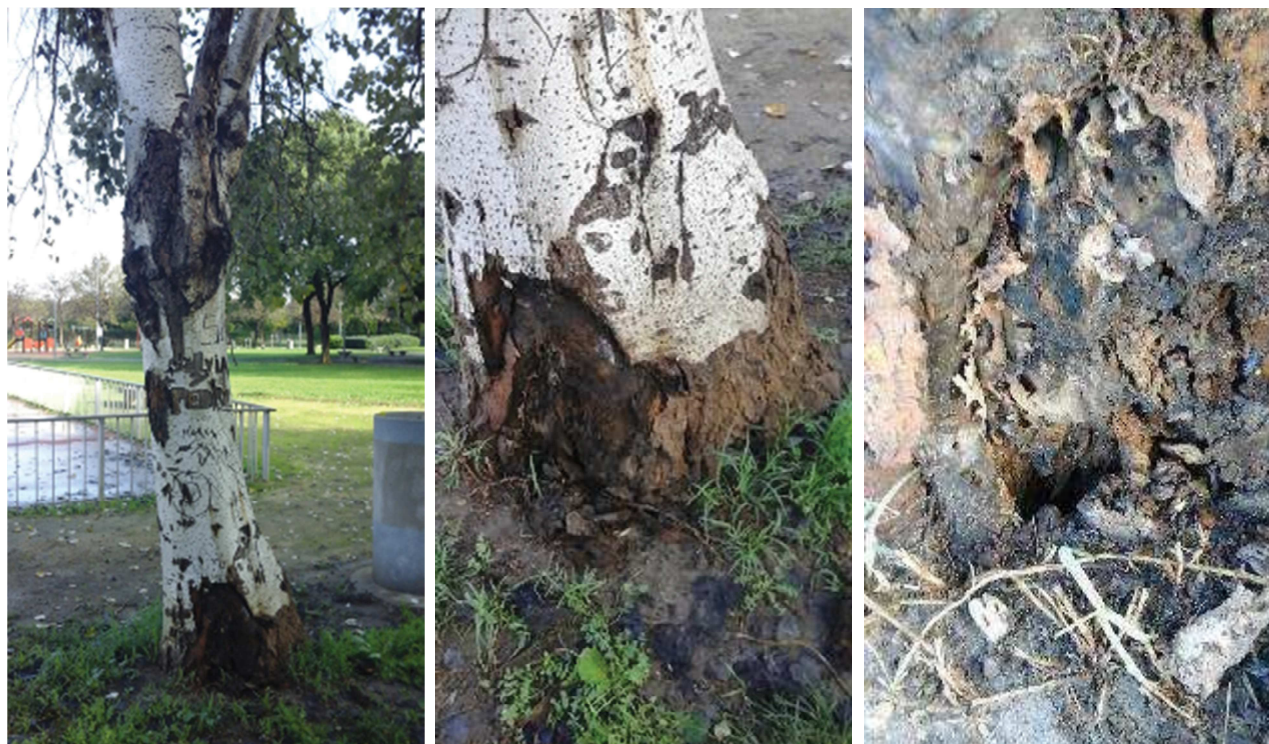
Tras su descortezamiento total, es posible apreciar adecuadamente una importante cavidad en la base del tronco/cuello que se extiende hacia la base de la raíces maestras, y cómo la pudrición a rebasado la madera de herida. Probablemente la cavidad se iniciara cuando el árbol era joven a partir de una herida por daños mecánicos. En la actualidad afecta al menos a un 40% de la sección.

Fotos 4. Importante pudrición con cavidad en la base del tronco/cuello con significativa pérdida de sección seguramente a partir de herida por daños mecánicos. Se aprecia ataques de insectos perforadores y rebasamiento del labio de la madera de herida.

Tras la evaluación visual y posterior categorización del nivel de riesgo según la metodología TRAQ, el probable fallo por rotura de tronco a nivel del suelo se clasifica, en la actualidad, como de riesgo alto para peatones.

Se recomienda su apeo y sustitución, siguiendo el criterio de gestión y renovación del arbolado, ya que se constata que:
