AP-10-2022
CAF

FICHA DE APEO DE ARBOLADO VIARIO (10/22) PARTE 2ª

- 1. FECHA:** 14/01/22
- 2. SITUACIÓN:** Calle Malvaloca **DISTRITO:** Sur
- 3. ESPECIE:** *Pinus pinea* **Nº ID:** 335
- 4. P.C. (cm):** 184 **ALTURA (m):** 11.5 **ALCORQUE (m):** Cuadrado individual

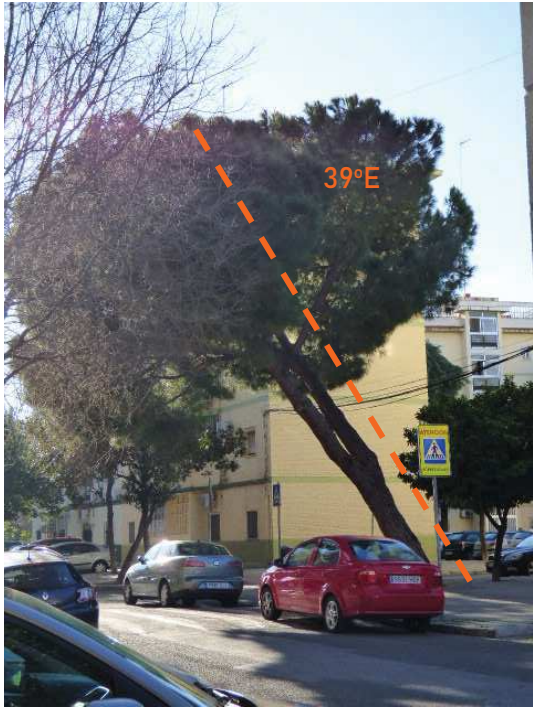
- 6. LESIONES GRAVES:** Inclinación 39º Este, creciente en altura y máxima en copa, la cual se encuentra en una posición excéntrica respecto al centro de gravedad del anclaje, multiplicándose con ello la carga que ejerce. Incremento activo evidente de la inclinación desde 2016, constatado mediante historial fotográfico, posiblemente derivado de la reparación de acerado y ampliación de alcorque realizada por motivos urbanísticos, intervención de la que no se dispone de registro. Levantamiento y rotura del pavimento en la zona de tracción de la inclinación, hasta 80cm del pie, y aparición de grietas concéntricas al perímetro de la base del tronco en esta orientación (cara Oeste), sumado a un hundimiento evidente del cuello del fuste en la zona opuesta, es decir, en el área de compresión (cara Este).

Vista general del árbol e inclinación (IZQDA) y detalle de agrietamiento del terreno (DCHA)

MOTIVO DEL APEO: Riesgo no tolerable

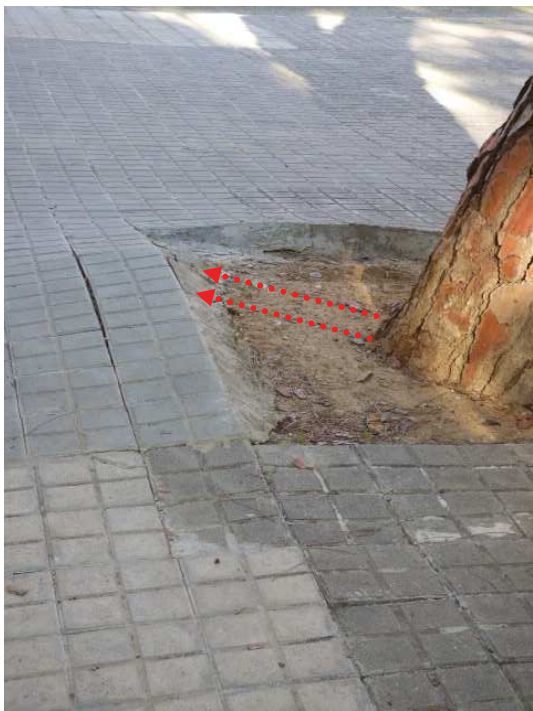
Detalle de levantamiento del pavimento (IZQDA) y de hundimiento del fuste (DCHA)

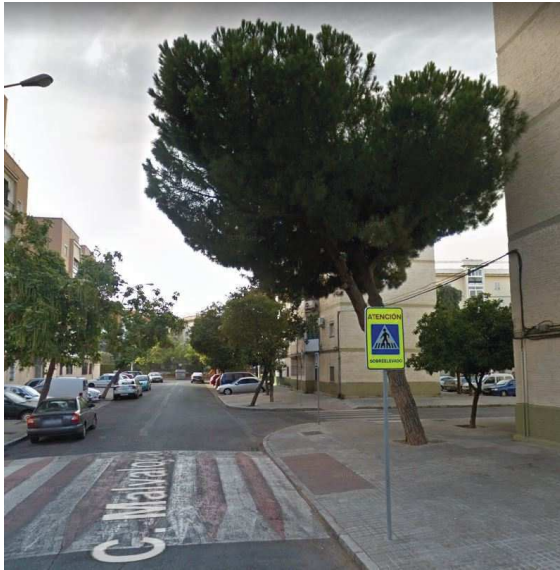
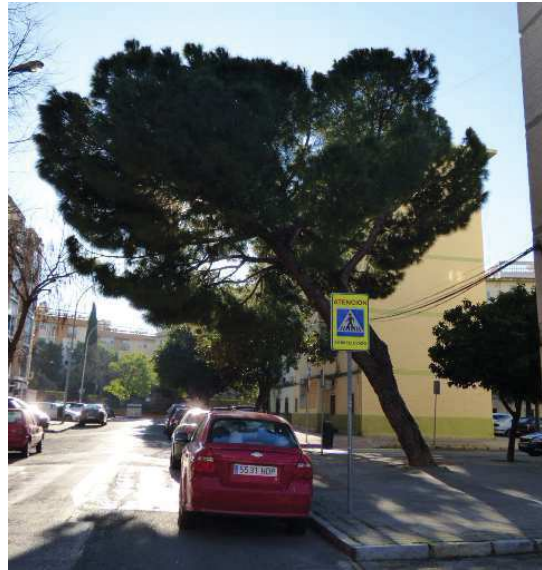
Vista general del árbol 2016 (IZQDA Fuente Google Maps) y actual 2022 (DCHA)

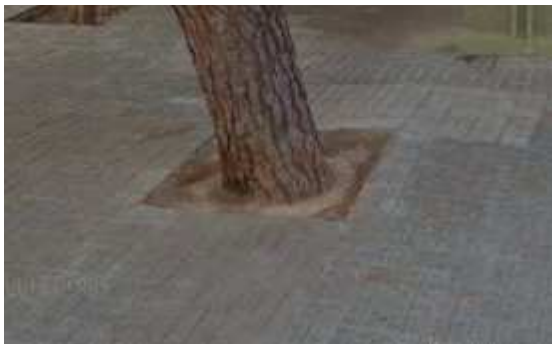
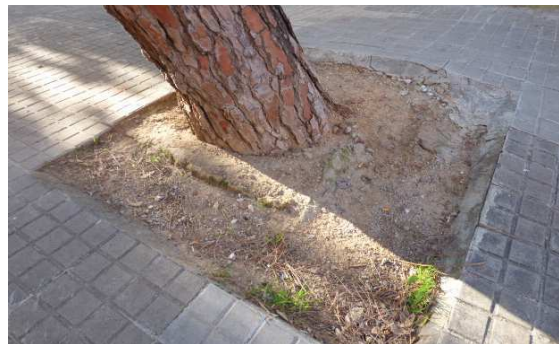
Vista del alcorque 2016 (IZQDA Fuente Google Maps) y actual 2022 (DCHA)
