Expediente 1/2022

AP-76-2022  
AAP

## COMUNICADO DE APEO DE ARBOLADO VIARIO (AP-76-22) PARTE 2ª

### MOTIVO: RIESGO NO TOLERABLE

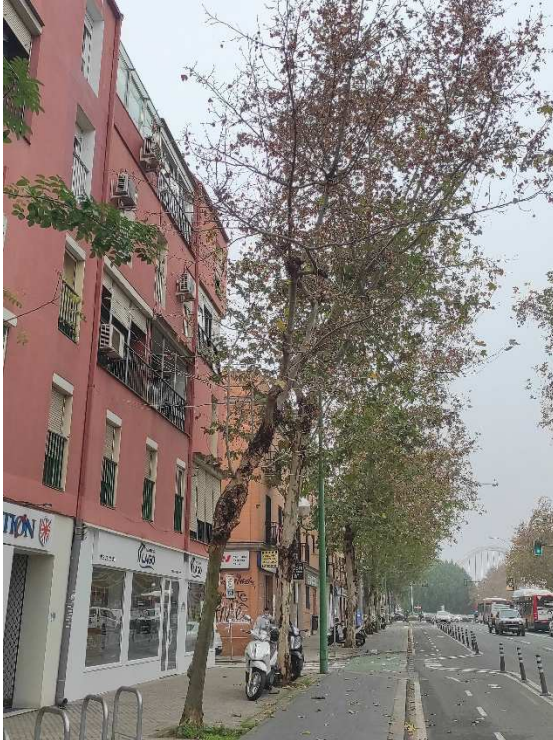
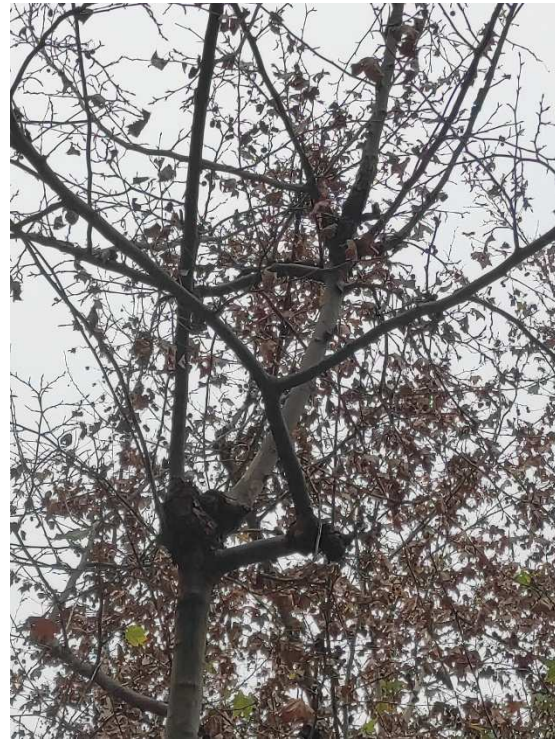
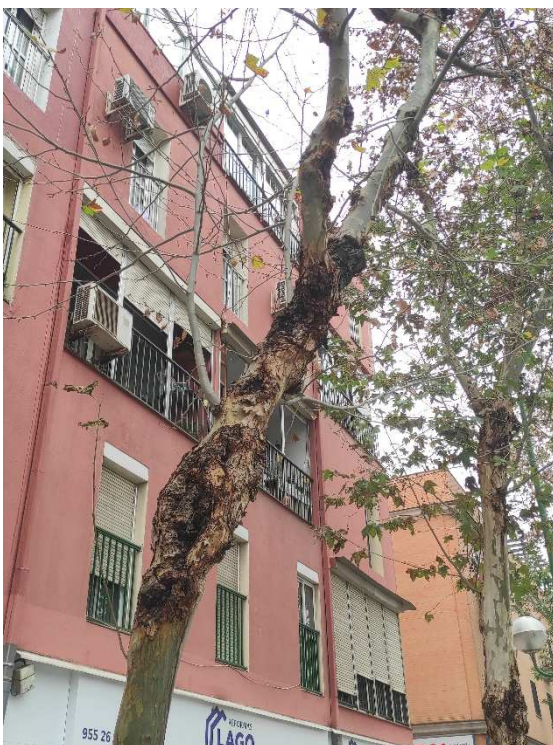
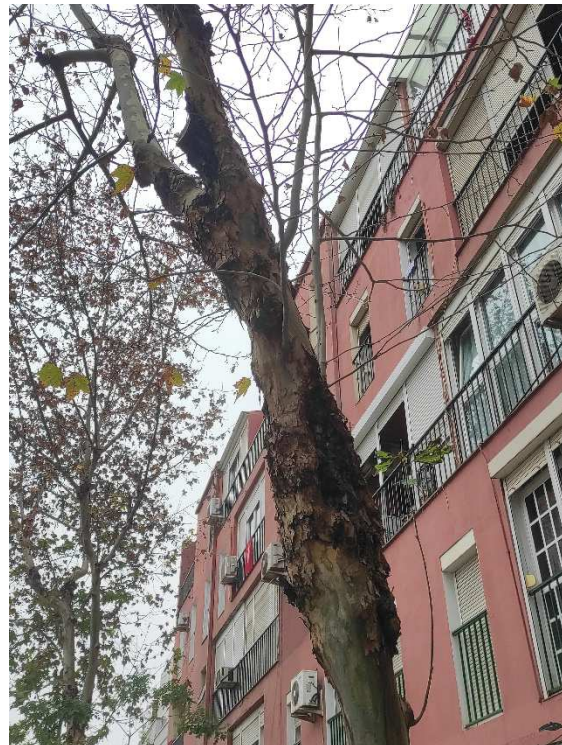
**12. FOTOGRAFÍAS:**

6. **ALTURA (m):** 8
7. **ALCORQUE (m):** 1 x 1
8. **LATITUD DE ACERADO(m):** 5
9. **LESIONES GRAVES:**
  - Área canchosa en tronco, debilitando significativamente la capacidad de soporte mecánico del mismo.

- Proceso consolidado de degradación fúngica asociado a los termiteros presentes en tronco, cruz primaria y horquillas en altura.
  - Pérdida severa de pared residual en las zonas afectadas.

- Probable pudrición a nivel radicular.
10. **ESTADO GENERAL:**
  - El estado fisiológico aparente, relacionado con el vigor, es muy bajo.
11. **OBSERVACIONES:**

- Se evalúa en altura y al aplicar tracción manual a la estructura, el cuello del tronco oscila respecto del terreno aproximadamente medio centímetro. Se vuelve a aplicar tracción manual en tronco y se observa incluso levantamiento del terreno.

- No existen alternativas al apeo para conservar el ejemplar dentro de unos parámetros de riesgo, razonablemente tolerables.
  - Se apea en el momento, puesto que al testarlo mecánicamente (tracción manual) se han escuchado sonidos compatibles con roturas radiculares. Por lo que el colapso podría darse inminentemente.
