**Expediente 1/2022**

AP-22-2022  
AAP

**FICHA DE APEO DE ARBOLADO VIARIO (22/22) PARTE 2ª**

**MOTIVO DEL APEO:** Riesgo no tolerable por reparación de gas

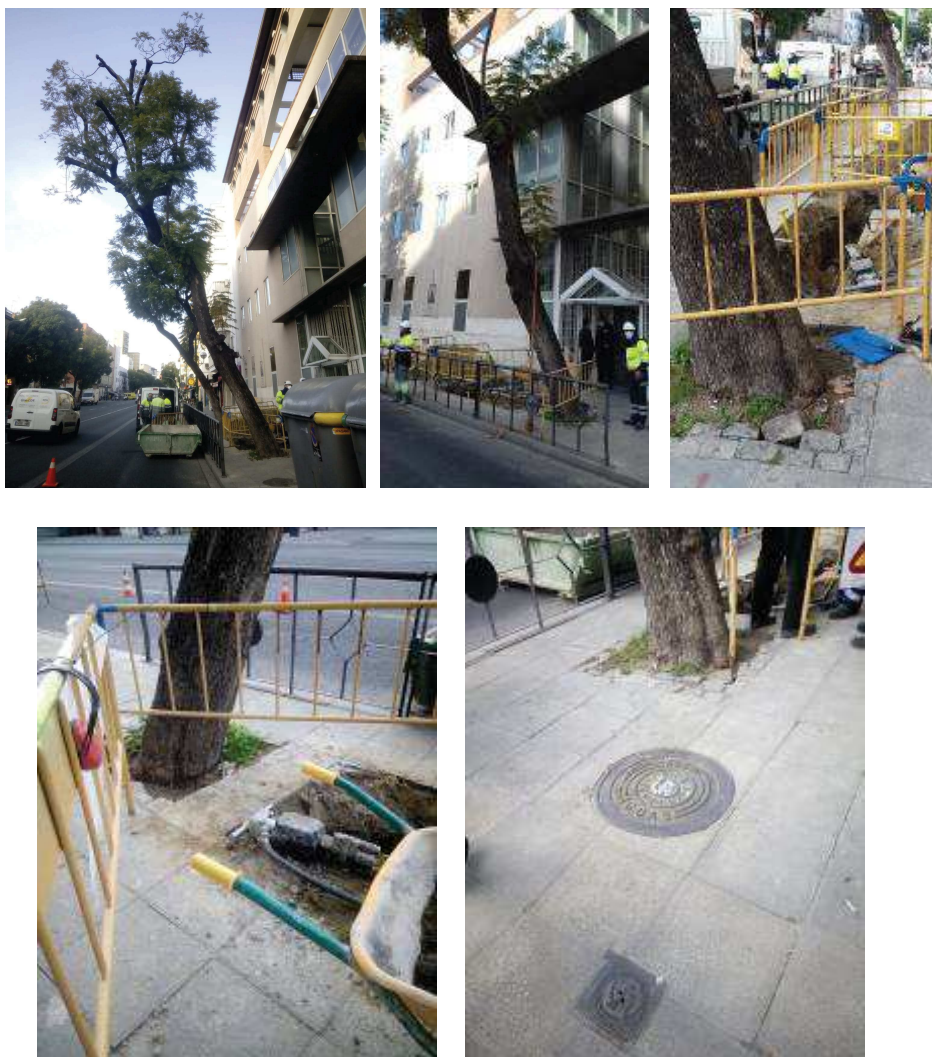
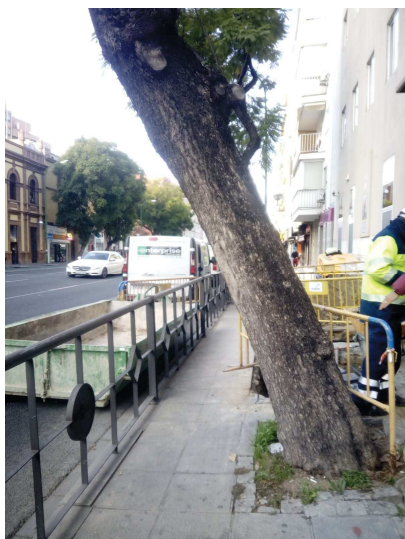
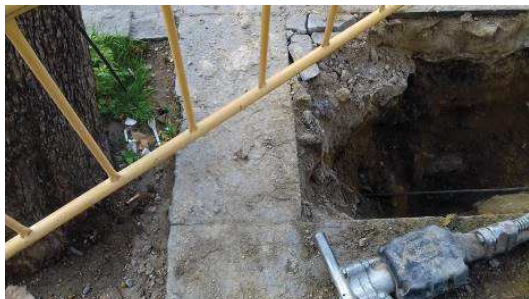
9. FOTOGRAFÍAS:

6. **LESIONES GRAVES:** Zanja excavada al pie del árbol, junto al alcorque, dentro del Área Crítica de Anclaje Radicular por parte de la empresa responsable del mantenimiento de las canalizaciones subterráneas de gas (NEDGIA ANDALUCIA S.A.). La excavación por avería se realiza durante la noche del 27 de enero de 2022, sin previo aviso al Servicio de Parques y Jardines y sin aplicar ninguna de las directrices recogidas en el Protocolo de Protección del Arbolado en Obra, del que ya disponía la empresa, entregado en anteriores actuaciones, y sin establecer ninguna otra medida de prevención del posible vuelco de este ejemplar inclinado de gran porte. El agujero excavado, de 1m de profundidad y 2m de longitud, a 25cm del bordillo del alcorque (<50cm del pie), implica un riesgo inminente e irreversible de fallo para el árbol puesto que implica una alteración grave de los factores de carga dentro de la zona de arraigo de la que depende fundamentalmente la estabilidad e integridad estructural del anclaje, que, en este caso, debido al perímetro de este ejemplar, se extiende hasta al menos 2,5m del pie. La zanja se detecta por el equipo de Inspección de Riesgos del Arbolado a primera hora de la mañana (7 a.m.) y se procede inmediatamente a realizar el corte de calle, para evitar el paso de peatones y vehículos bajo la zona de caída potencial del árbol, y a ejecutar el apeo de emergencia, al no haber actuación alternativa viable que permita la conservación del ejemplar mediante la mitigación del riesgo de vuelco. Previamente a la obra, el árbol presentaba inclinación 27ºS, con proyección de copa sobre acerado, zona de aparcamiento y calzada (3 carriles). Se tiene constancia de antiguos daños radiculares por canalizaciones subterráneas de servicios (agua, alumbrado, gas, comunicaciones) y por sucesivos reacondicionamientos del pavimento circundante, lo que ha provocado daños directos significativos como cortes de raíces leñosas de relevancia estructural y la anoxia radicular por el sobreenterramiento del cuello del tronco entre 30-40cm sobre su nivel original, y afecciones indirectas, derivadas de los daños descritos, como necrosis e inhibición de raíces absorbentes y pudriciones hipogreas de la madera desde las lesiones.

7. **ESTADO GENERAL:** Árbol maduro, con síntomas de desvitalización progresiva desde septiembre de 2021. Se estima que esta afección deriva de pequeñas fugas de gas que se han podido producir hasta la emisión del escape que ha dado lugar a la avería detectada la noche del 27 de enero de 2022.

8. **OBSERVACIONES:** Se efectuó una reducción de copa de este ejemplar durante el mes de noviembre del pasado año 2021, poda de seguridad para el control de la inclinación. La actuación consistió en la disminución de la altura total y de la carga excéntrica de

copa, mediante el acortamiento y eliminación de ramas en el dosel y en el sector del contorno de la corona que coincide con la orientación de compresión de la inclinación, y la sustracción de los reiterados más desvitalizados. En total se retiró un 30% del volumen foliar original, reduciendo 3m la altura total original del ejemplar. En las posteriores comprobaciones de la inclinación realizadas durante la inspección del estado y riesgo del arbolado, el árbol presentaba un estado estructural estable, no detectándose ningún incremento.
