**Expediente: 34/2022**

AP-24-2022  
AAP

**FICHA DE SOLICITUD APEO DE ARBOLADO ZONA VERDE (24-2022) 2ª PARTE**

## ISA Formulario de Evaluación Básica de Riesgo de Arbolado F2

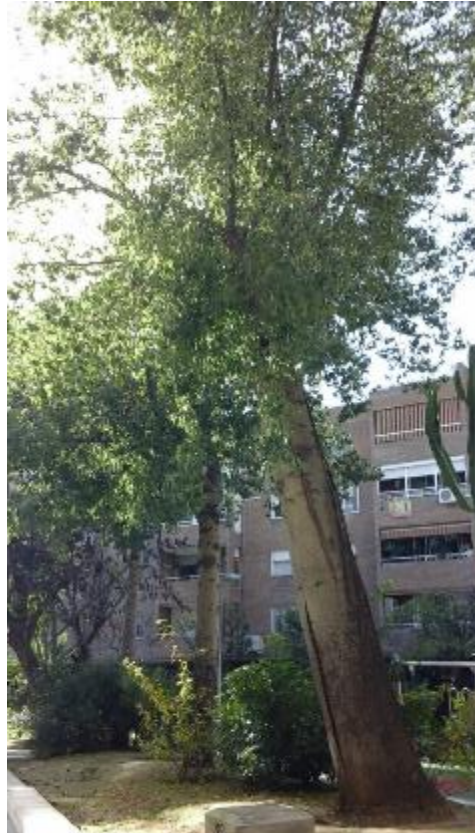
Cavidad con pudrición activa en cuello/base del árbol y fendas longitudinales a lo largo del tronco. Ligerá inclinación.

Vista general y detalle de la inclinación y de las fendas longitudinales en todo el tronco.

Se recomienda el apeo del ejemplar ya que supone un riesgo que supera lo tolerable por probable fallo por rotura radicular (caída rotacional), sin que sea posible otra acción o intervención viable para mitigar dicho riesgo, el cual se considera superior al valor del conjunto de servicios ecosistémicos aportados.

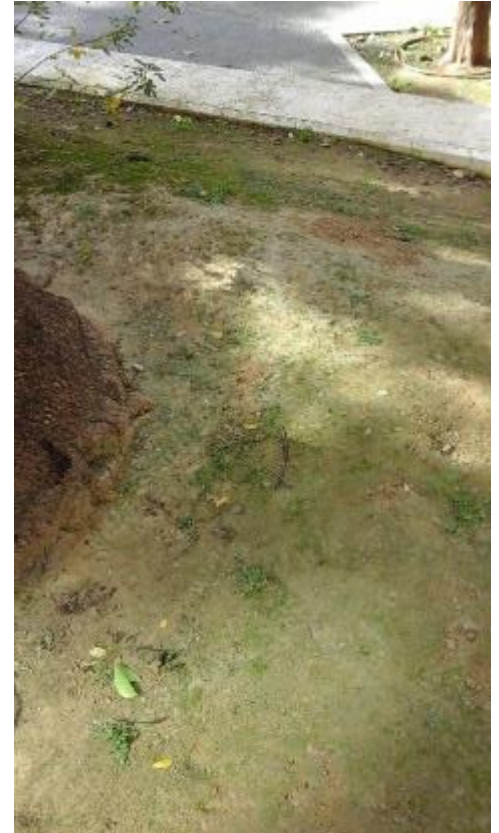
En el verano del 2019 retranqueo del parterre: no se aprecian síntomas de levantamiento de la plataforma radicular.

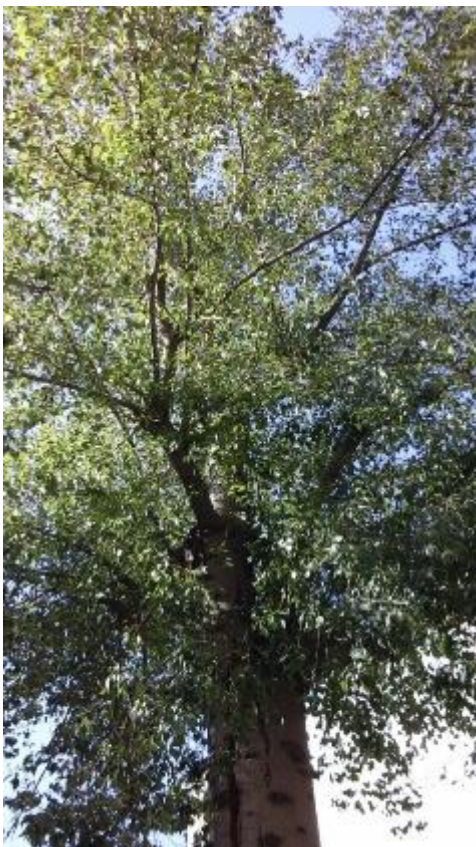
Detalle terciado y respuesta desordenada característica de esta especie: ramos con uniones débiles.

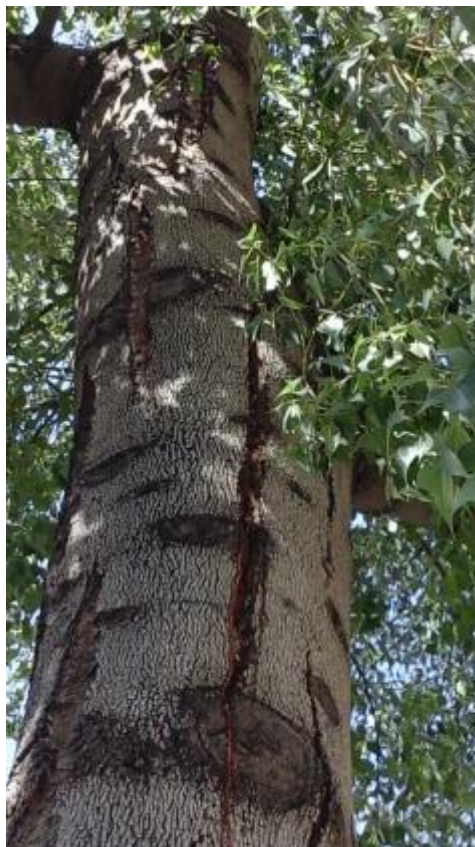
Detalle de las recientes fendas en la parte superior del tronco con gomosis rojiza líquida y pastosa en las partes inferiores.

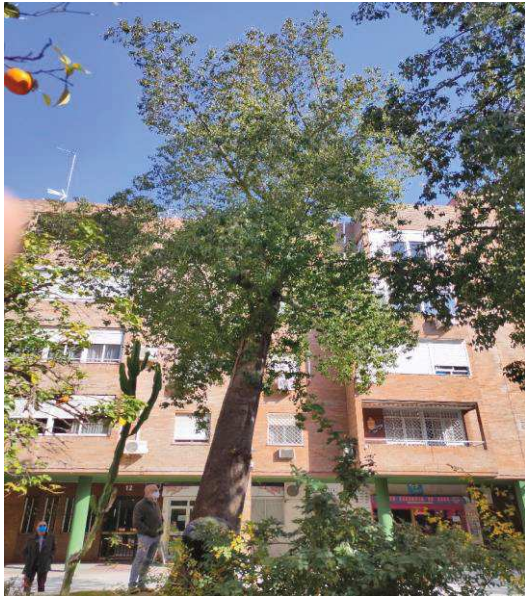
1. Vista general de la posición

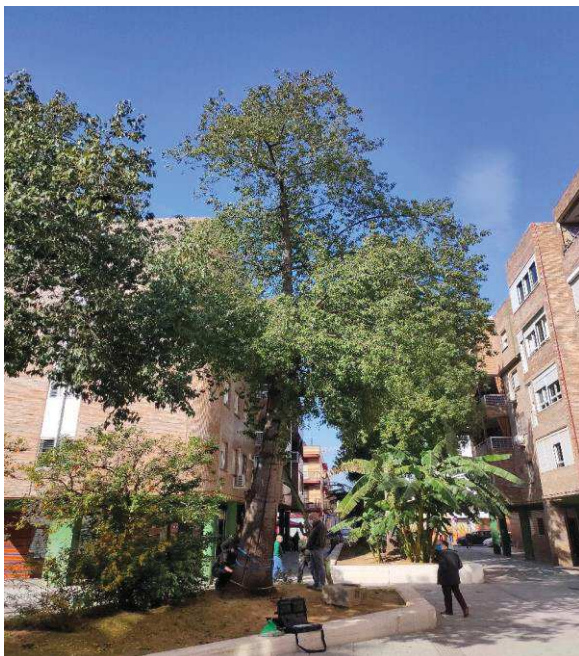
3. Vista de la copa.

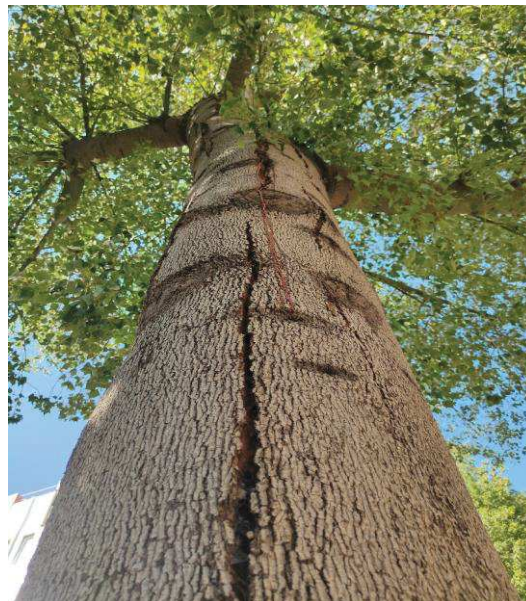
4. Vista del tronco principal. Grietas en la corteza que producen exudaciones

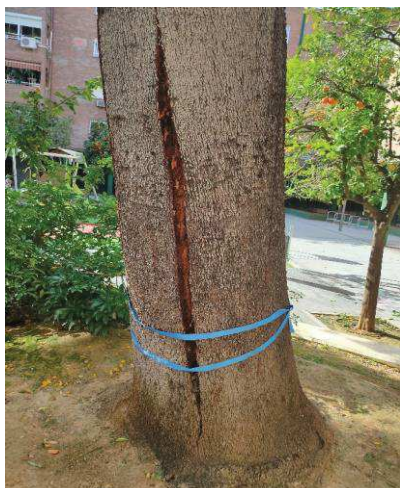
5. Vista del tronco principal. Grietas en la corteza que producen exudaciones

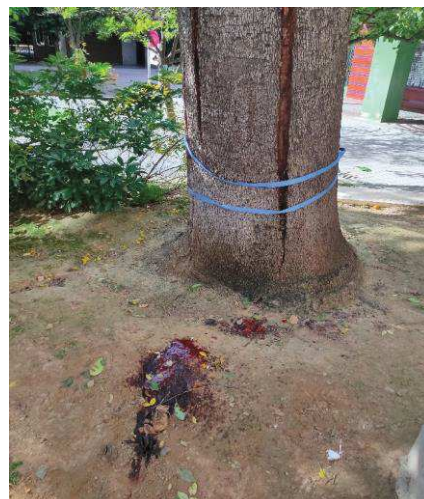
6. Residuos de las exudaciones en el suelo

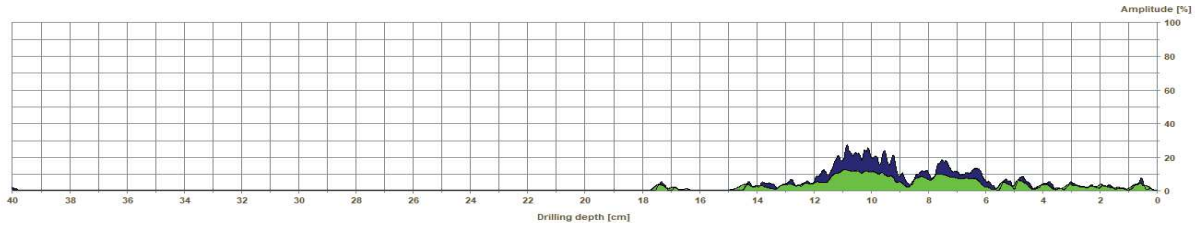
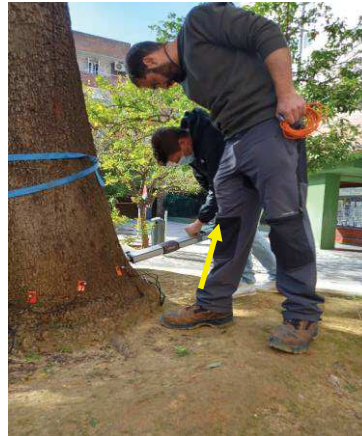
TOMA 1

Toma en la base de tronco, a una altura de 40 cm.  
Entre los puntos 2 y 3 de la tomografía en dirección Sur.

Madera en estado de pudrición avanzada.

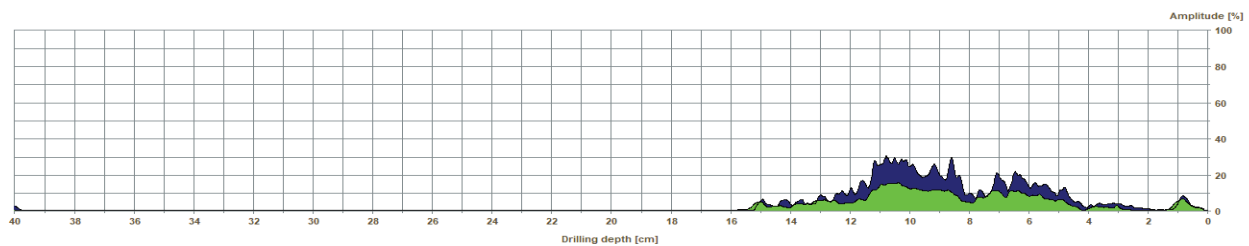
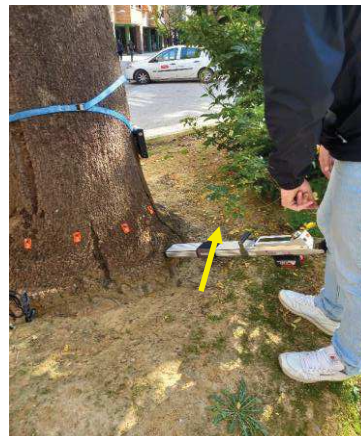
TOMA 2

Toma en la base de tronco, a una altura de 20 cm.  
Entre los puntos 4 y 5 de la tomografía en dirección Este.

Madera en estado de pudrición avanzada.

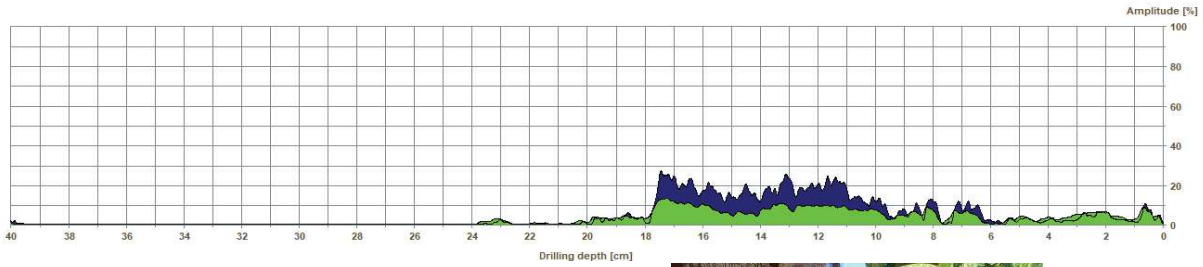
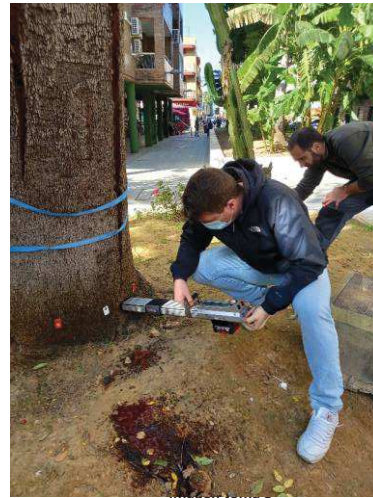
TOMA 3

Toma en la base de tronco, a una altura de 20 cm.  
Entre los puntos 10 y 11 de la tomografía en dirección Oeste.

Madera en estado de pudrición avanzada.

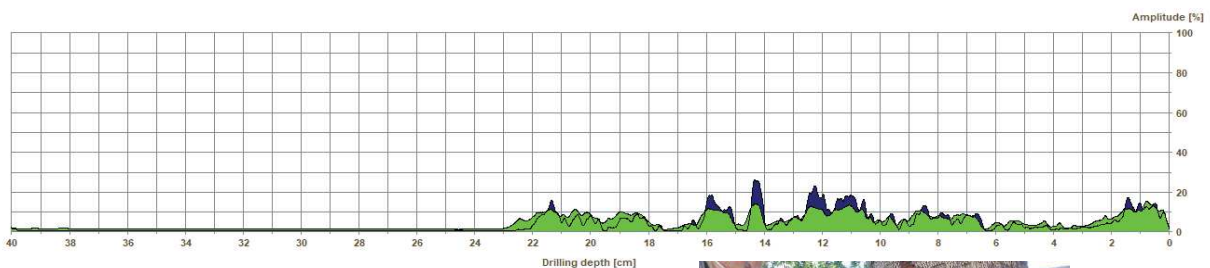
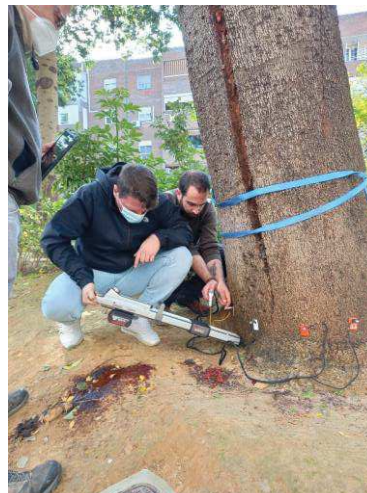
TOMA 4

Toma en la base de tronco, justo en la zona de conexión cuello del tronco con sistema radicular.  
Entre los puntos 11 y 12 de la tomografía en dirección Oeste.

Madera en estado de pudrición avanzada.

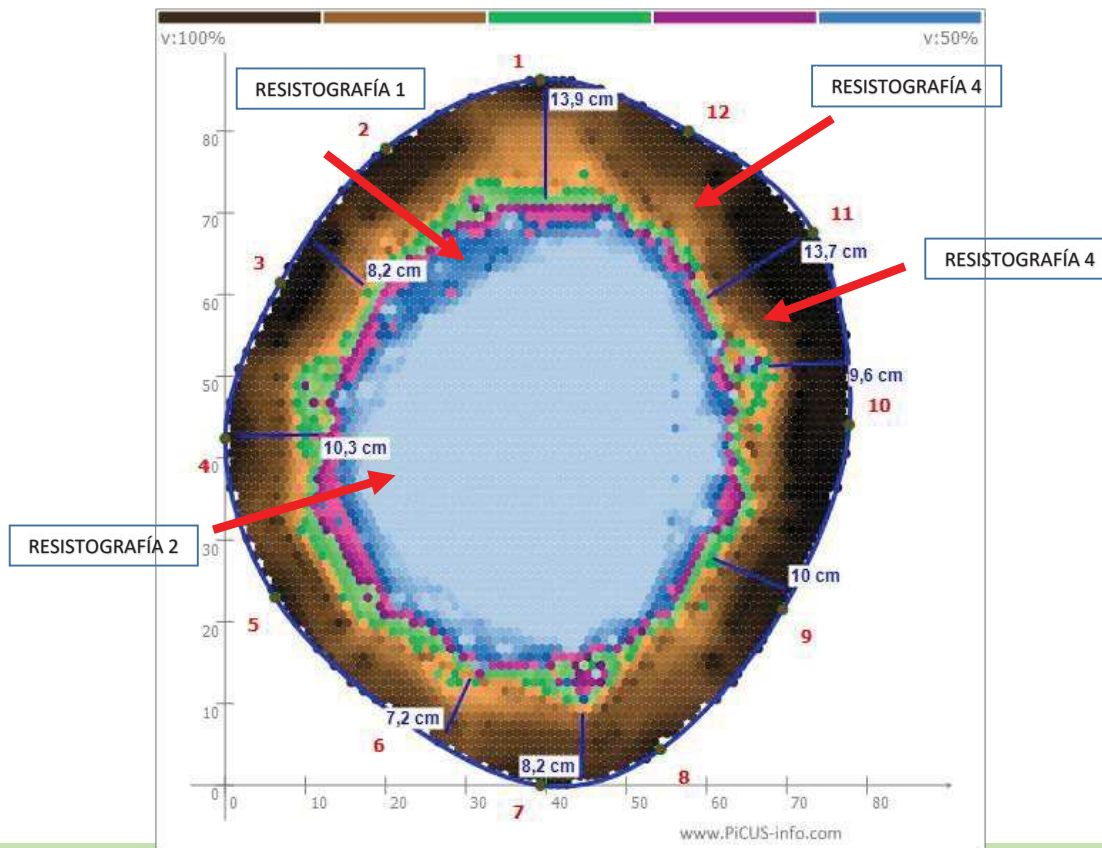
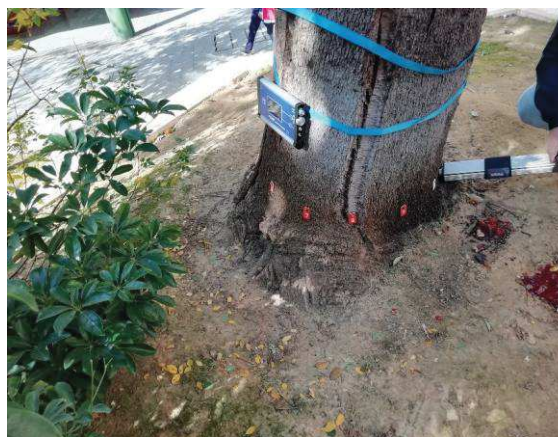
TOMA 1

Toma realizada a 20cm del suelo, con el primer sensor ubicado al norte.

Se aprecia una amplia cavidad interior donde la madera se encuentra completamente degradada. Todo el contorno externo presenta madera en buen estado, con paredes residuales de entre 7 y 14 cm de espesor.
