AP-264-2022
CAF

"ÚNICO.- Autorizar el apeo de un ejemplar de *Ulmus glabra* con ID nº 74.945, situado en el Parque Celestino Mutis (AP-264-2022). De acuerdo con el informe del Servicio Técnico: **MOTIVO DEL APEO:** Riesgo no tolerable. Tras realizar la inspección de riesgo del ejemplar por técnicos adscritos al Servicio de Parques y Jardines siguiendo el modelo adoptado por el mismo, se extrae que el riesgo es elevado. Presenta una cavidad de 18 cm de longitud y 30 cm de en la cruz principal del árbol, con pudrición activa provocada por actividad fúngica que compromete seriamente la estabilidad de los ejes principales que nacen de dicha cruz. También se observa que el ejemplar presenta interferencia con otros ejemplares vecinos, teniendo que desarrollarse prácticamente bajo la copa de otro árbol que le resta luminosidad y lo convierte en más vulnerable al ataque de enfermedades y plagas. Además se destaca que el historial de fallos de esta especie en la ciudad hace que haya que extremar las precauciones especialmente en los meses con temperaturas más elevadas (mayo – octubre). La ubicación del ejemplar en zona terriza de tránsito libre y continuado de peatones dentro de la zona ve

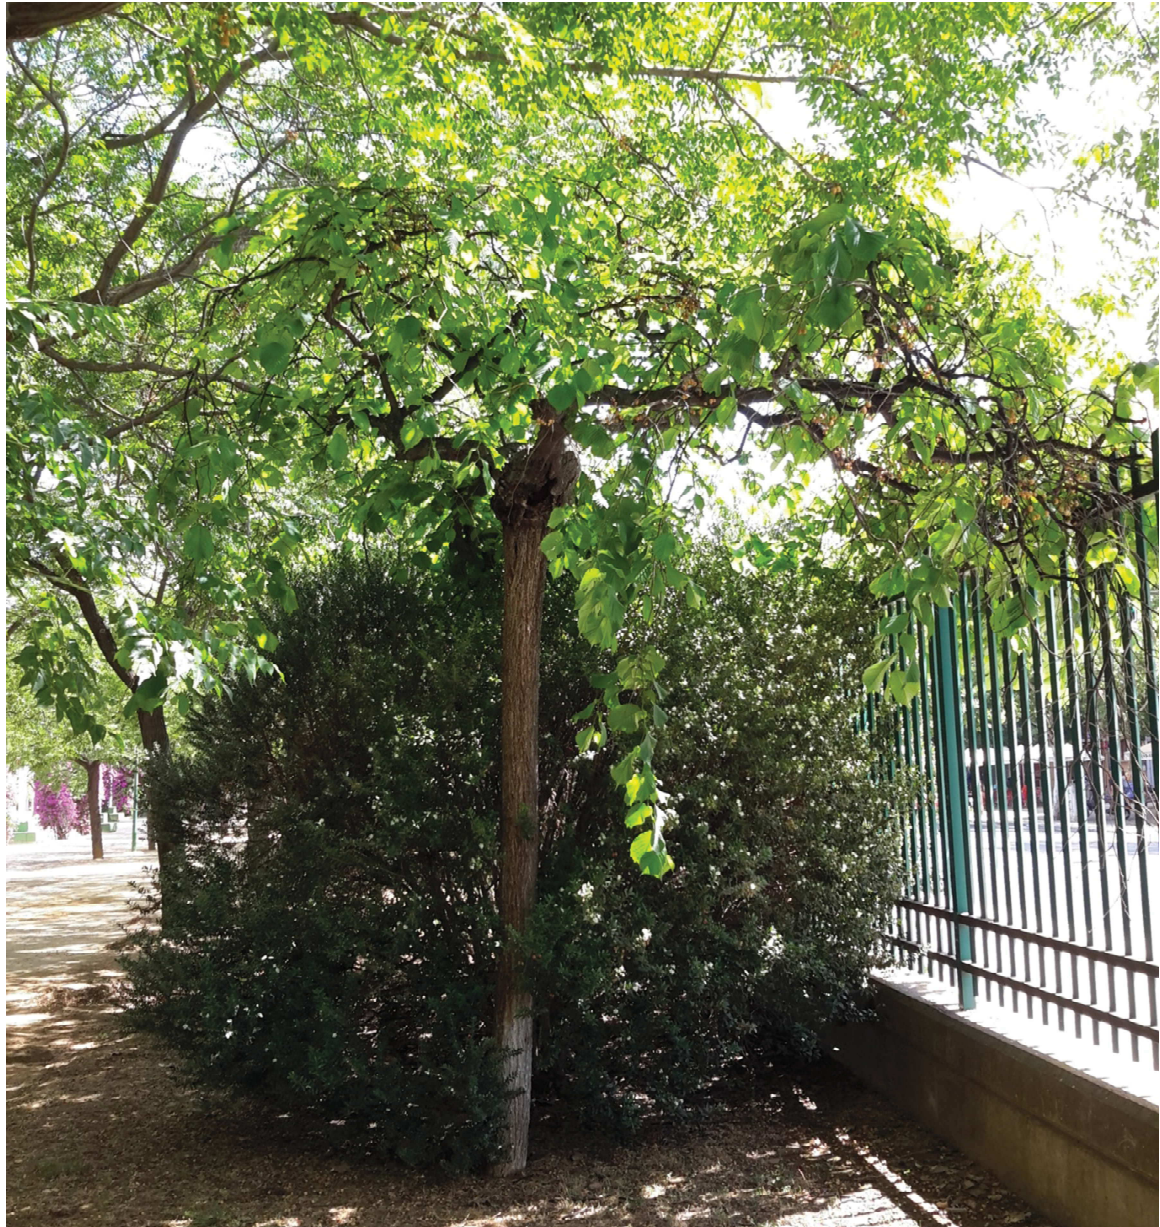
Visión general del árbol:

Daños severos. Inestabilidad estructural.

Propuestas y/o consejos Se solicita el apeo debido a la posibilidad de caída del ejemplar o parte de él sobre personas. Acceso con plataforma. **Riesgo residual** _____

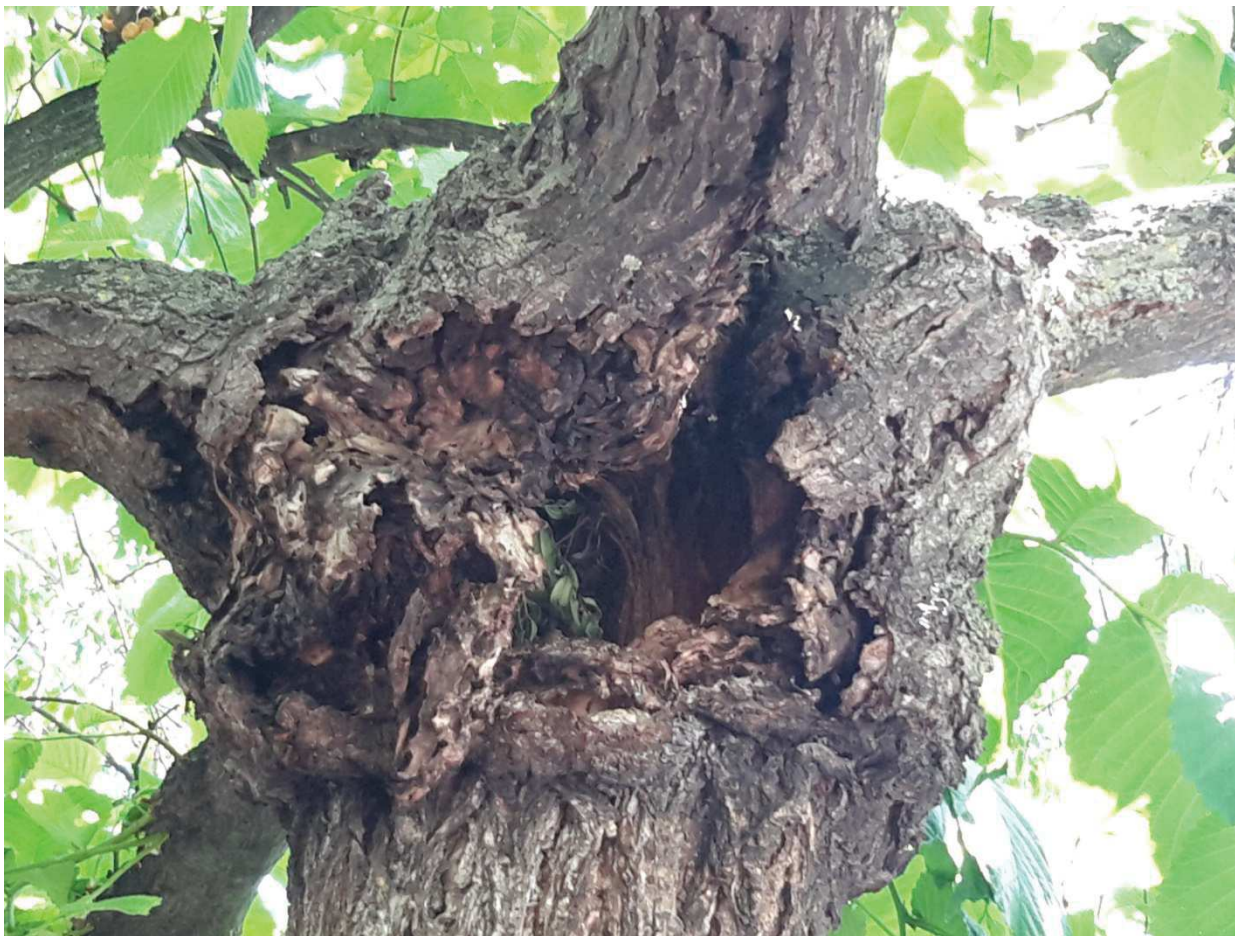
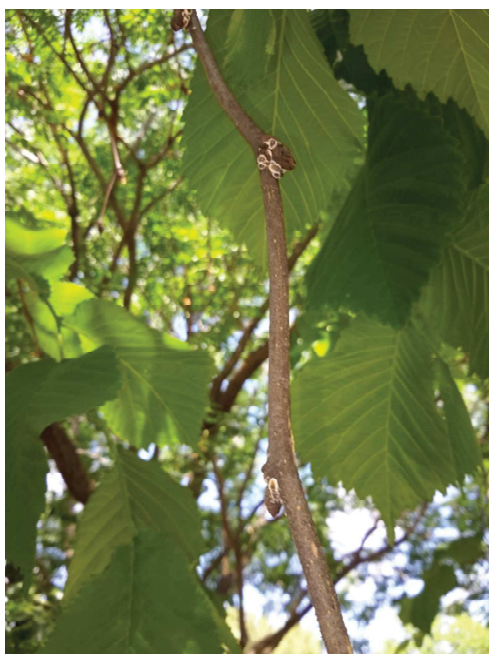
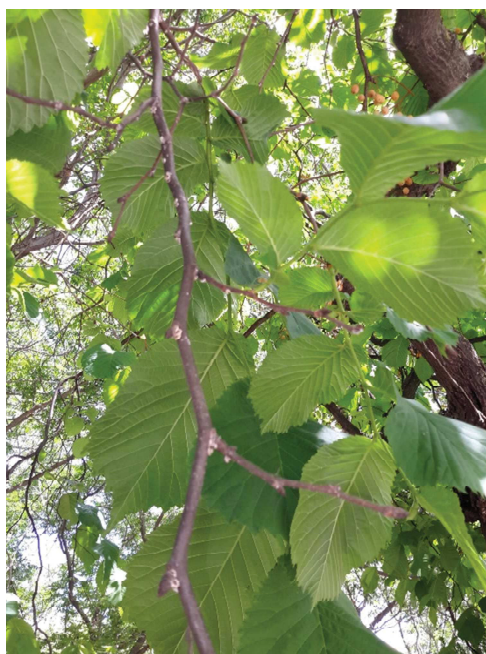
Visión de los principales defectos detectados:

Cavidad con pudrición activa de 18 cm de longitud y 30 cm de diámetro en la cruz principal del ejemplar, provocada por actividad fúngica. Árbol poco vigoroso.

El defecto principal asociado al ejemplar (cavidad con pudrición activa) supone para el mismo un riesgo de caída no tolerable, al encontrarse en la cruz principal donde comienzan los ejes principales que conforman la copa y que alberga el tejido fotosintético (hojas). El árbol se encuentra a la valla perimetral del parque, que da a una avenida con importante tránsito peatonal. El historial de fallos de esta especie en la ciudad hace que haya que extremar las precauciones especialmente en los meses con temperaturas más elevadas (mayo – octubre). Por todos estos factores descritos, se propone el apeo del ejemplar y la eliminación de la posición, ya que se encuentra bajo la copa de otro ejemplar muy vigoroso.

Notas, explicaciones, descripciones: Peligro de caída del ejemplar y/o ramas sobre una zona con alta diana, debido al elevado riesgo que se extrae tras la realización de la evaluación de riesgo, provocada principalmente habiéndose descompuesto toda la madera del interior compromete por una cavidad con pudrición activa en la cruz principal del árbol, de la que nacen los ejes que conforman la copa a toda la estructura. Además, se trata de una especie que presenta amplio historial de fallo en la ciudad. No existen posibles medidas correctoras.
