**Expediente 1/2022**

AP-276-2022  
CAF

**FICHA DE APEO DE ARBOLADO VIARIO (276/22) PARTE 2ª**

**MOTIVO DEL APEO: Árbol muerto**

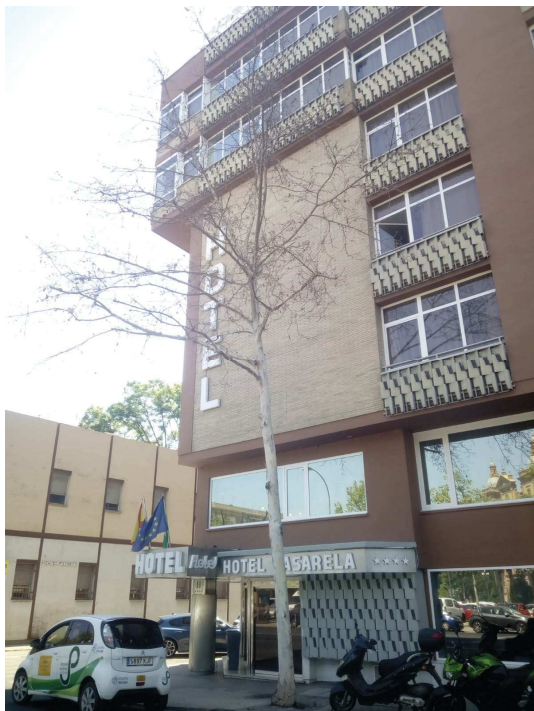
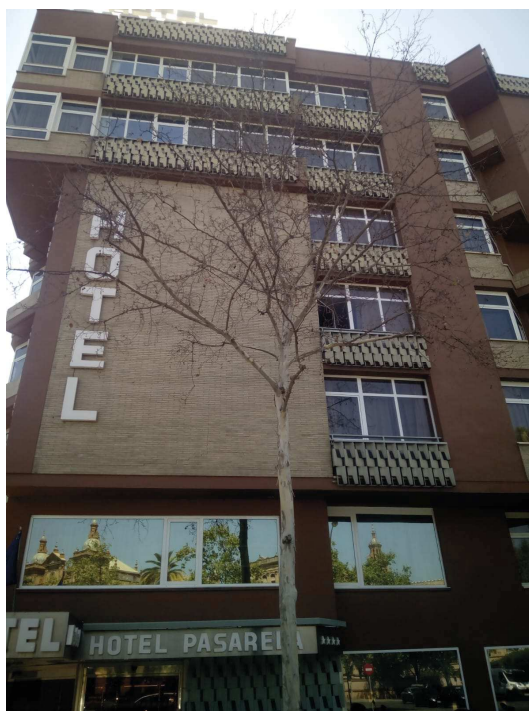
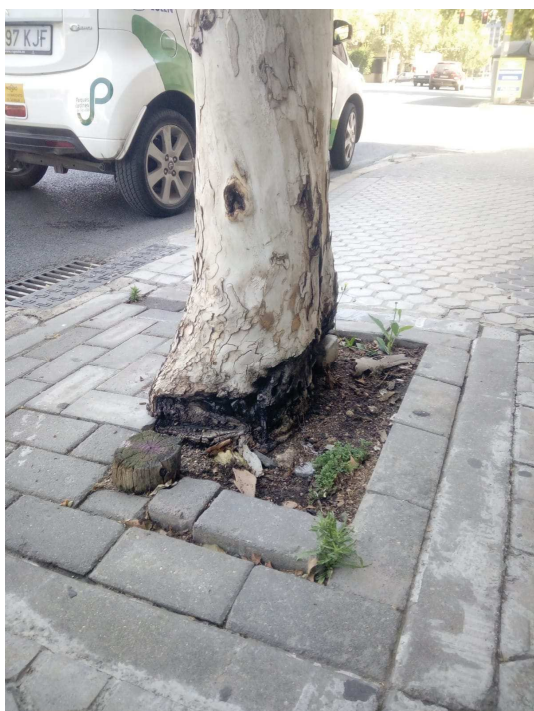
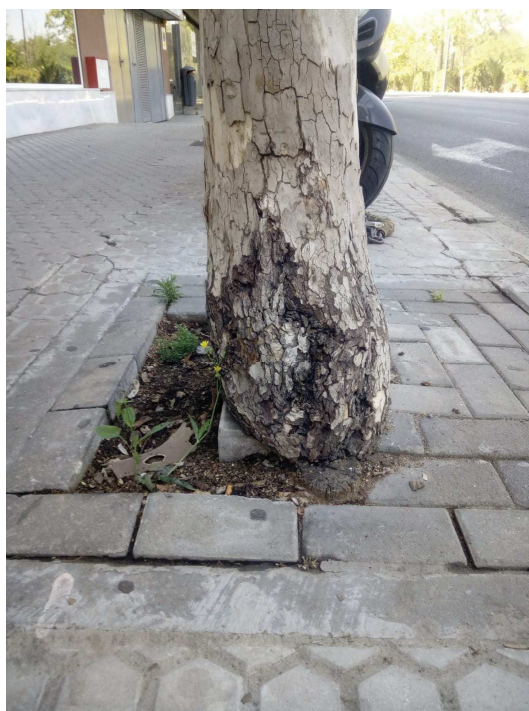
**9. FOTOGRAFÍAS:**

- 6. LESIONES GRAVES:** 100% madera muerta en descomposición. Descortezamiento y necrosis vascular en la zona basal por pudrición interna (duramen) y mortalidad cortical, cambial y floemática, vinculada a la afección característica de esta especie en nuestra ciudad ('Chancro del Platanus'). Estrangulamiento de la sección transversal del cuello del tronco originado por la cubierta adoquinada del alcorque; en 2019 se retiró el sector de adoquines de la cara Este, manteniendo el sector Oeste por estar severamente empotrado en la madera perimetral de la base del árbol, de manera que su supresión implicaba un alto riesgo de rotura del tronco desde este punto o vuelco del ejemplar. A pesar de la liberación parcial del constreñimiento que estaba sufriendo, el árbol no ha sido capaz de superar el daño, mostrando un declive fisiológico progresivo hasta su estado terminal actual. Tras la muerte del ejemplar, existe una alta probabilidad de fractura de ramas y/o vuelco del árbol completo debido al consiguiente debilitamiento mecánico y pudrición de los tejidos disfuncionales.

- 7. ESTADO GENERAL:** Árbol adulto, con porte refaldado y copa estructurada.
- 8. OBSERVACIONES:** En la zona basal, derivado del daño inducido por el estrangulamiento de la sección transversal por la cubierta adoquinada del alcorque se observa la afección denominada 'Chancro de Platanus' originado por la acción conjunta de numerosos agentes bióticos (entre ellos, según diversos estudios, se ha detectado la presencia de *Kaloterms flavicollis* (termita), *Synanthedon codeti* (lepidóptero) y hongos como *Fusarium solani*, *Phaeoacremonium inflatipes*, *Splanchnonema platan*, *Inonotus sp.* y *Phialophora sp.*). La incesante actividad de los agentes impide la compartimentación efectiva de las heridas, por lo que es probable el incremento progresivo de las lesiones, tanto en el interior de los fustes (oquedades y galerías), como en el exterior (necrosis cortical).
