**Expediente 1/2022**

AP-288-2022  
ALDV

**FICHA DE APEO DE ARBOLADO VIARIO (288/22) PARTE 2ª**

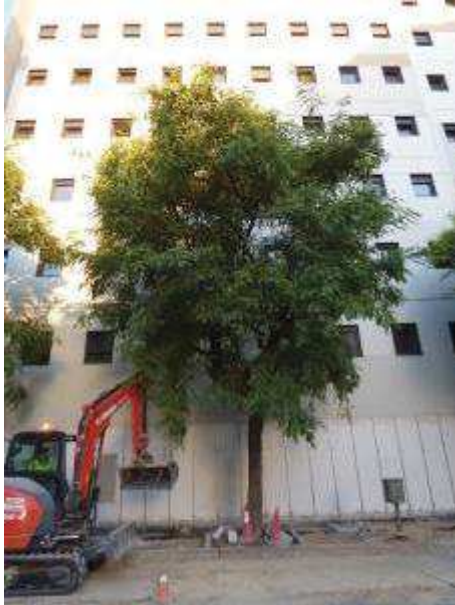
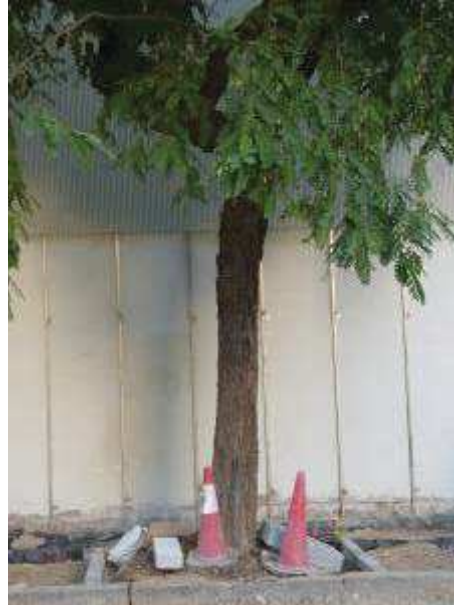
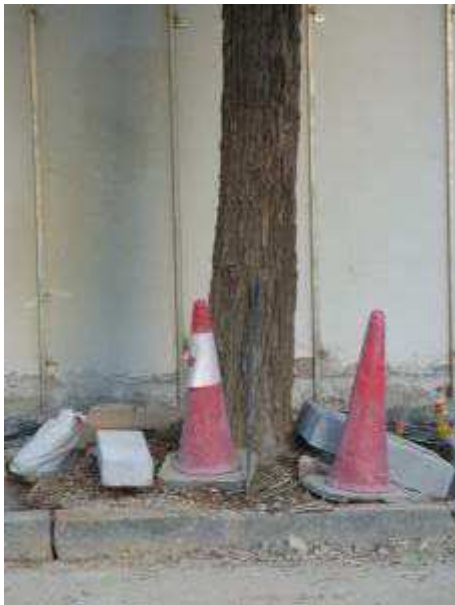
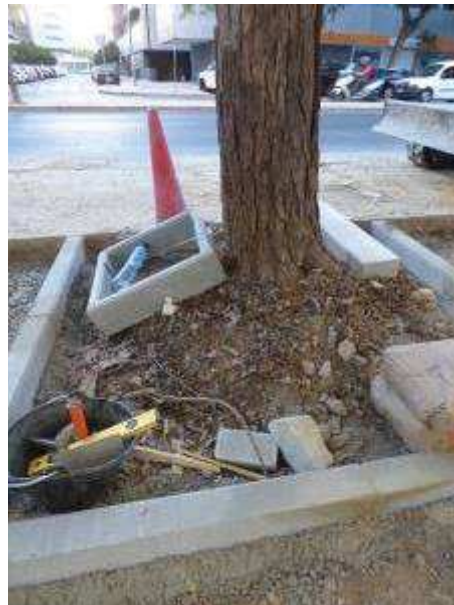
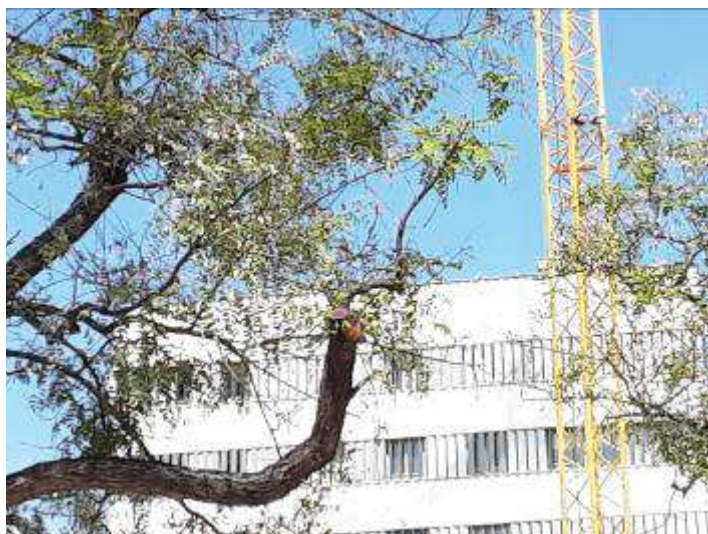
**9. FOTOGRAFÍAS:**

**MOTIVO DEL APEO:** Riesgo no tolerable

6. **LESIONES GRAVES:** Durante la última fase de la obra de construcción de una residencia universitaria por la empresa CABBSA S.A. (canalización de alumbrado público y restauración del acerado), se han eliminado y desgarrado de todas las raíces, tanto leñosas como absorbentes, alrededor del pie (sector N\_W\_S del plato radicular) hasta 40cm de profundidad, excepto en la orientación E (anexa a calzada), y se ha demolido y retirado el estrato de hormigón de 20-30cm de espesor que sostiene el acerado, de manera que tanto los daños producidos en el arraigo con maquinaria pesada (retroexcavadora) como la severa alteración de los factores de carga dentro del área crítica de anclaje radicular tienen gran relevancia estructural para la estabilidad del árbol completo, considerando su etapa de desarrollo. Tronco sin protección durante los trabajos de cambio de pavimento. Al inicio de la obra, se registraron podas no autorizadas para habilitar el paso de camiones y maquinaria, eliminando sin permiso varias ramas de hasta 8cm de diámetro, generando daños por impacto a unos 6,5m de altura (3cm diámetro), y provocando la desestructuración parcial de la copa.

7. **ESTADO GENERAL:** Árbol maduro, con síntomas de desvitalización asociada a los factores abióticos característicos del entorno de obra (altas temperaturas en las proximidades del árbol por las operaciones con maquinaria pesada, polvos de áridos y partículas en suspensión, efluvios del cemento, daños mecánicos, ...).

8. **OBSERVACIONES:** A 1'5 m del pie, en la cara W, lindando con la fachada, se realizó a finales del pasado mes de junio una zanja de 3m de profundidad para canalización de redes de EMASESA. Esta excavación fue controlada diariamente registrándose la cantidad y diámetro de las raíces cercenadas (en este ejemplar 4 raíces de unos 6cm de diámetro y numerosas no leñosas hasta 50cm de profundidad), y constándose el saneamiento (corte limpio) y el sellado (pasta cicatrizante para minimizar la desecación de la raíz) en los cortes de las partes seccionadas durante la intervención. Posteriormente, una vez concluido el soterramiento de la línea con éxito para la conservación del árbol, la constructora procede a realizar otras operaciones dentro del área crítica de anclaje radicular sin notificación al Servicio de Parques y Jardines, a pesar de que disponía del Protocolo de Protección del Arbolado en Obra y de haberse insistido encarecidamente en la obligación de avisar al equipo de inspección si se producía cualquier actuación significativa en esta zona tan fundamental para la estabilidad del arbolado en general, aún de mayor importancia en esta alineación tras la eliminación previa de parte del sistema radicular en la excavación controlada. Se suprime con maquinaria pesada toda raíz hasta 40cm de profundidad desde 40cm del pie, quedando desgarradas y varios días expuestas a pesar del evidente déficit hídrico (ni saneamiento de cortes ni sellado), además se retira la solera de hormigón de 30cm de grosor alrededor del árbol sin considerar su función activa en la estabilidad del arraigo, realizando todas estas operaciones sin proteger mínimamente los troncos y ramas principales, quedando dañados por el impacto reiterado de la maquinaria.
