**Expediente 1/2022**

AP-291-2022  
ALDV

**FICHA DE APEO DE ARBOLADO VIARIO (291/22) PARTE 2ª**

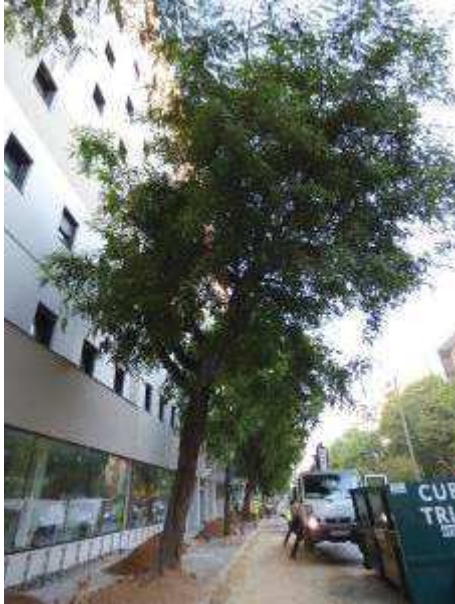
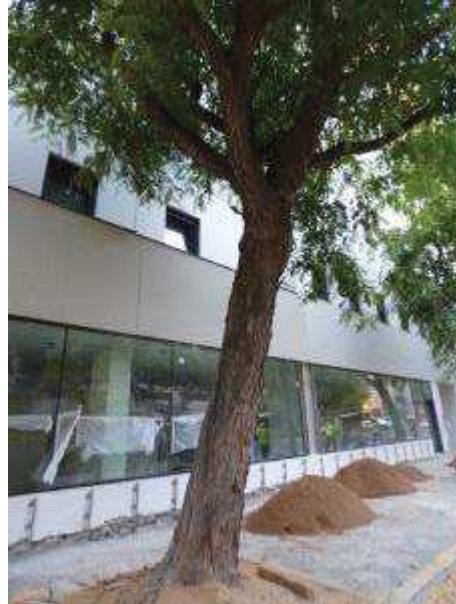
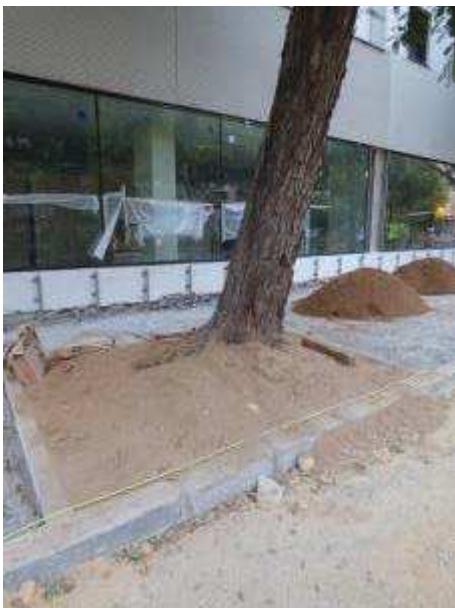
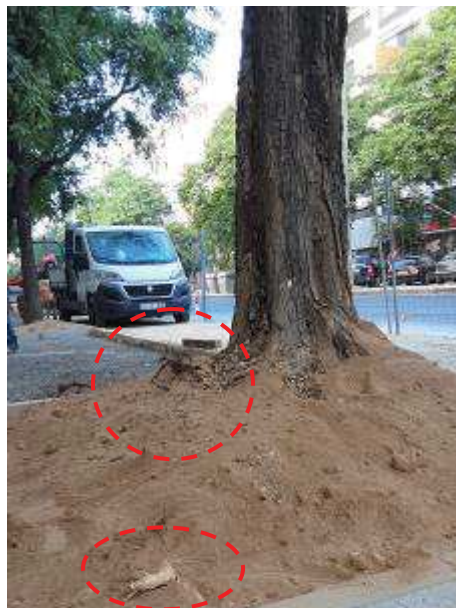
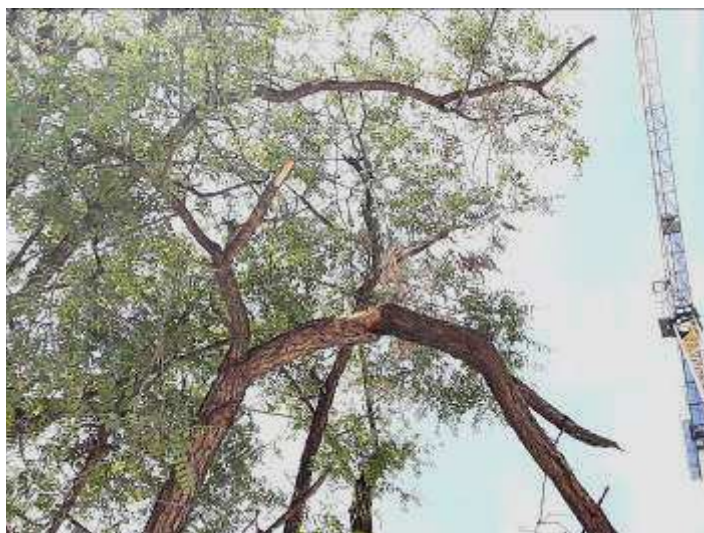
**9. FOTOGRAFÍAS:**

**MOTIVO DEL APEO:** Riesgo no tolerable

6. **LESIONES GRAVES:** Inclinación 17°N. Durante la última fase de la obra de construcción de una residencia universitaria por la empresa CABBSA S.A. (canalización de alumbrado público y restauración del acerado), se han eliminado y desgarrado de todas las raíces, tanto leñosas como absorbentes, alrededor del pie (sector N\_W\_S del plato radicular) hasta 40cm de profundidad, excepto en la orientación E (anexa a calzada), y se ha demolido y retirado el estrato de hormigón de 20-30cm de espesor que sostiene las losas del acerado, de manera que tanto los daños producidos en el arraigo con maquinaria pesada (retroexcavadora) como la severa alteración de los factores de carga dentro del área crítica de anclaje radicular tienen gran relevancia estructural para la estabilidad del árbol completo, considerando su etapa de desarrollo. Tronco sin protección durante los trabajos de cambio de pavimento. Al inicio de la obra, se registraron podas no autorizadas para habilitar el paso de camiones y se generaron daños por impacto de grúa, tronchando una rama principal de 15cm de diámetro y varias ramas secundarias, y provocando la desestructuración parcial de la copa.

7. **ESTADO GENERAL:** Árbol maduro, con síntomas de desvitalización asociada a los factores abióticos característicos del entorno de obra (altas temperaturas en las proximidades del árbol por las operaciones con maquinaria pesada, polvos de áridos y partículas en suspensión, efluvios del cemento, daños mecánicos, ...).

8. **OBSERVACIONES:** A 1'5 m del pie, en la cara W, lindando con la fachada, se realizó a finales del pasado mes de junio una zanja de 3m de profundidad para canalización de redes de EMASESA. Esta excavación fue controlada diariamente registrándose la cantidad y diámetro de las raíces cercenadas (en este ejemplar 6 raíces de hasta 5cm de diámetro y numerosas no leñosas hasta 50cm de profundidad), y constándose el saneamiento (corte limpio) y el sellado (pasta cicatrizante para minimizar la desecación de la raíz) en los cortes de las partes seccionadas durante la intervención. Posteriormente, una vez concluido el soterramiento de la línea con éxito para la conservación del árbol, la constructora procede a realizar otras operaciones dentro del área crítica de anclaje radicular sin notificación al Servicio de Parques y Jardines, a pesar de que disponía del Protocolo de Protección del Arbolado en Obra y de haberse insistido encarecidamente en la obligación de avisar al equipo de inspección si se producía cualquier actuación significativa en esta zona tan fundamental para la estabilidad del arbolado en general, aún de mayor importancia en esta alineación tras la eliminación previa de parte del sistema radicular en la excavación controlada. Se suprime con maquinaria pesada toda raíz hasta 40cm de profundidad desde 40cm del pie, quedando desgarradas y varios días expuestas a pesar del evidente déficit hídrico (ni saneamiento de cortes ni sellado), además se retira la solera de hormigón de 30cm de grosor alrededor del árbol sin considerar su función activa en la estabilidad del arraigo, realizando todas estas operaciones sin proteger mínimamente los troncos y ramas principales, quedando dañados por el impacto reiterado de la maquinaria.
