**Expediente 1/2022**

AP-296-2022  
ALDV

**FICHA DE APEO DE ARBOLADO VIARIO (296/22) PARTE 2ª**

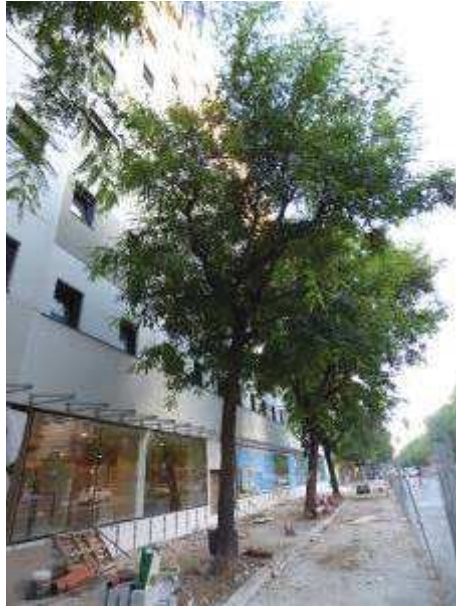
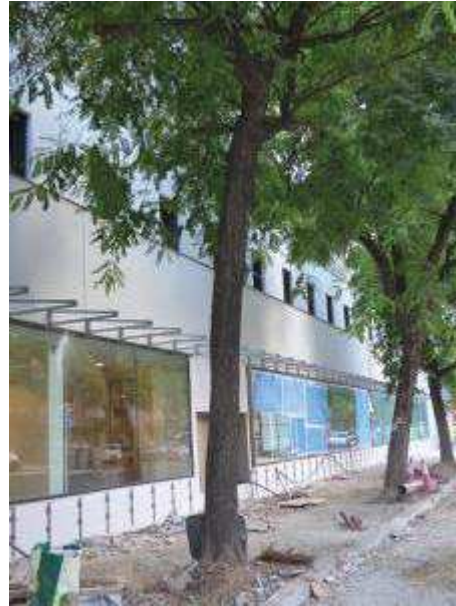
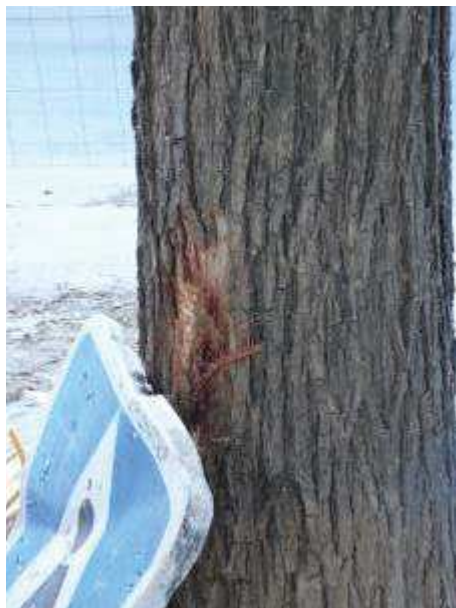
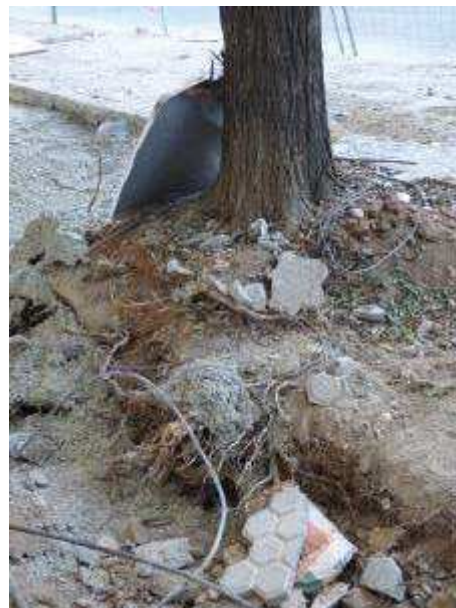
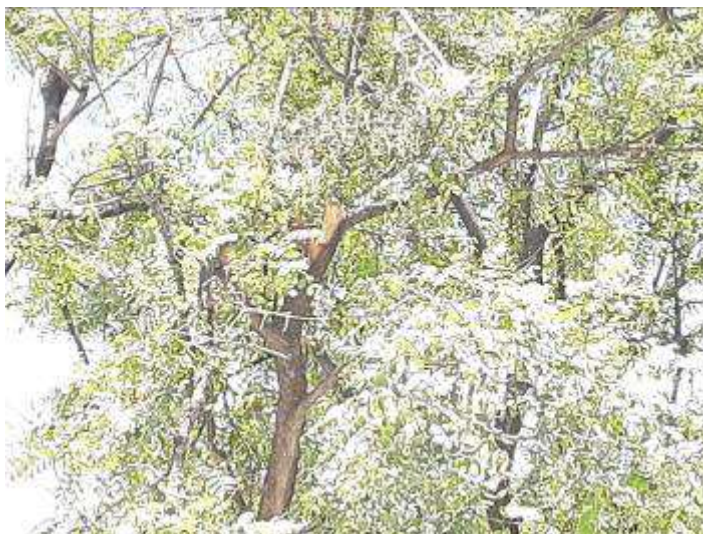
**9. FOTOGRAFÍAS:**

6. **LESIONES GRAVES:** Durante la última fase de la obra de construcción de una residencia universitaria por la empresa CABBSA S.A. (canalización de alumbrado público y restauración del acerado), se han eliminado y desgarrado de todas las raíces, tanto leñosas como absorbentes, alrededor del pie (sector N\_W\_S del plato radicular) hasta 60cm de profundidad, excepto en la orientación E (anexa a calzada), y se ha levantado el estrato de hormigón de 20-30cm de espesor que sostiene las losas del acerado, de manera que tanto los daños producidos en el arraigo con maquinaria pesada (retroexcavadora) como la severa alteración de los factores de carga dentro del área crítica de anclaje radicular tienen gran relevancia estructural para la estabilidad del árbol completo, considerando su etapa de desarrollo. Tronco sin protección durante los trabajos de cambio de pavimento. Al inicio de la obra, se registraron podas no autorizadas para habilitar el paso de camiones y el desplazamiento de materiales en altura, se generaron heridas por impacto de grúa (30cm de extensión total), rompiendo varias ramas secundarias, lo que provocó la desestructuración parcial de la copa.

7. **ESTADO GENERAL:** Árbol maduro, con síntomas de desvitalización asociada a los factores abióticos característicos del entorno de obra (altas temperaturas en las proximidades del árbol por las operaciones con maquinaria pesada, polvos de áridos y partículas en suspensión, efluvios del cemento, daños mecánicos, ...).

8. **OBSERVACIONES:** A 1'5m de 8 ejemplares de la alineación, en la cara W, lindando con la fachada, se realizó a finales del pasado mes de junio una zanja de 3m de profundidad para canalización de redes de EMASESA (del ID728 al ID735). Esta excavación fue controlada diariamente registrándose la cantidad y diámetro de las raíces cercenadas, y constándose el saneamiento (corte limpio) y el sellado (pasta cicatrizante para minimizar la desecación de la raíz) en los cortes de las partes seccionadas durante la intervención. Posteriormente, una vez concluido el soterramiento de la línea con éxito para la conservación de los árboles afectados, la constructora procede a realizar otras operaciones dentro del área crítica de anclaje radicular, de estos y del resto de ejemplares de la alineación (del ID728 al ID740), sin notificación al Servicio de Parques y Jardines, a pesar de que disponía del Protocolo de Protección del Arbolado en Obra y de haberse insistido encarecidamente en la obligación de avisar al equipo de inspección si se producía cualquier actuación significativa en esta zona tan fundamental para la estabilidad del arbolado en general. El día 19/07/22 se produce el vuelco del ID728 y cuando se accede al cajón de obra se constata que se ha suprimido con maquinaria pesada toda raíz hasta 60cm de profundidad (canalización de alumbrado público) desde 30cm del pie, quedando desgarradas y varios días expuestas a pesar del evidente déficit hídrico (ni saneamiento de cortes ni sellado), además se ha demolido la solera de hormigón de 30cm de grosor alrededor del árbol sin considerar su función activa en el arraigo, todo esto sin proteger los troncos y ramas principales, que sufren de nuevo daños significativos por el impacto reiterado de la maquinaria.

**MOTIVO DEL APEO:** Riesgo no tolerable
