COMUNICADO DE APEO DE ARBOLADO VIARIO (AP-220-2022) PARTE 2ª

MOTIVO: RIESGO NO TOLERABLE

1. **FECHA:** 26 de mayo de 2022.
2. **SITUACIÓN:** Plaza de La Gavidia.
3. **Distrito:** Casco Antiguo.
4. **ESPECIE:** *Fraxinus ornus*.
5. **P.C. (c.m):** 177

Formulario de Evaluación Básica de Riesgo de Arbolado

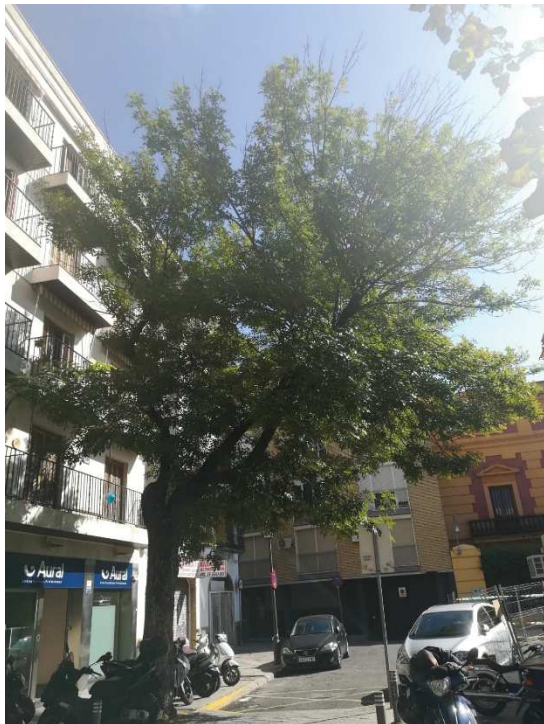
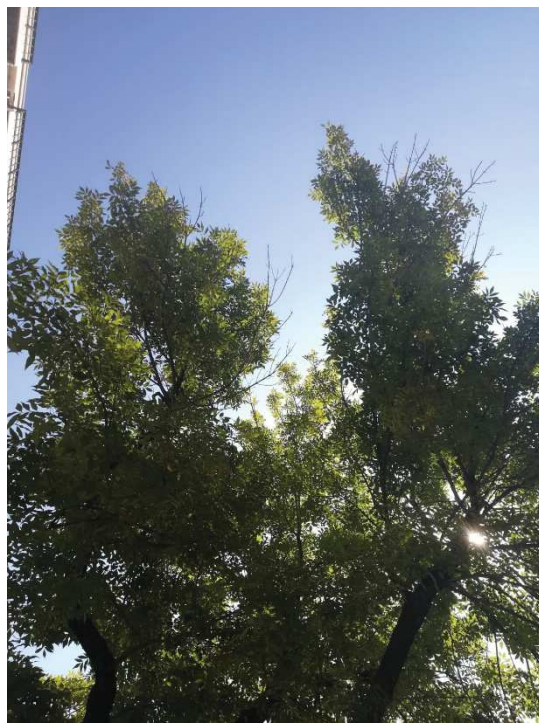
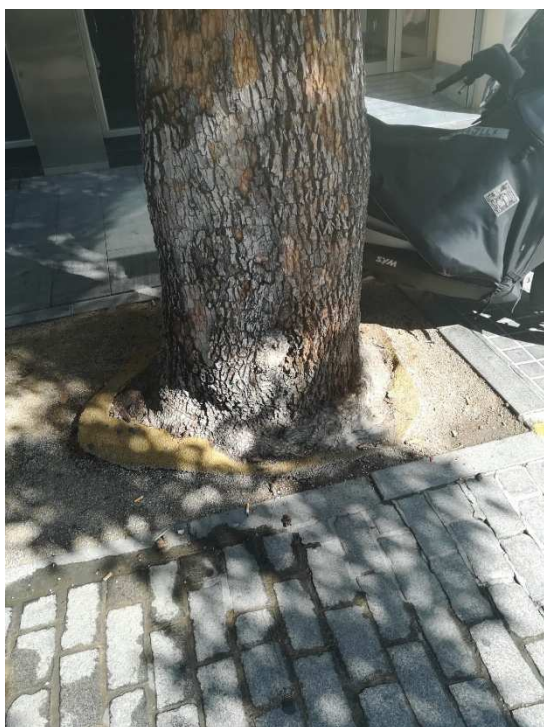
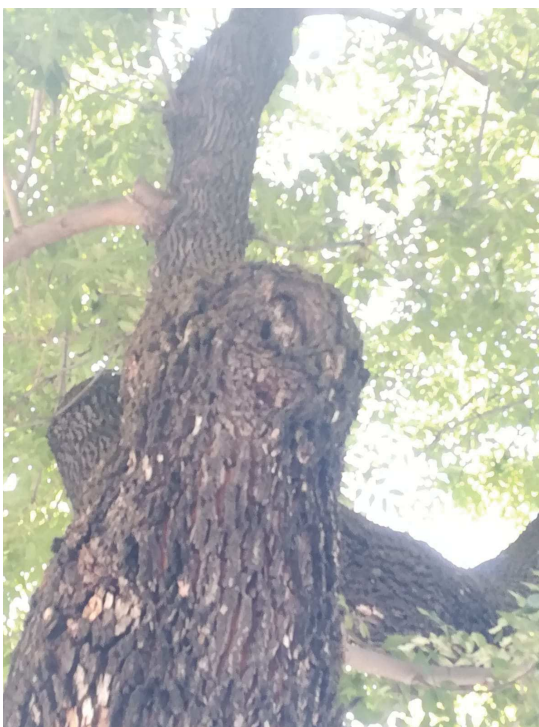
Imágenes inspección octubre 2020

9. **LESIONES GRAVES:**
 - En copa se detectaba al menos 2 antiguos desmoches. El primero se localizaba aproximadamente 1 metro por encima de la cruz primaria. El segundo a 3-4 metros por encima del primero.

- Cavidades en base de ejes secundarios (de origen epicórmico) coincidentes con la eliminación antigua de estructuras que ya tenían calibre excesivo para que el proceso de compartimentación posterior tuviese una alta tasa de éxito. Sin embargo, presentaba labios de herida en buen estado y, por el aspecto de dicha madera de reacción, podría determinarse que el proceso de compartimentación estaba activo aún.

- Cierta desvitalización visible en zonas apicales concretas de algunas estructuras de muy bajo calibre en la cima de la copa. Compatibles con un proceso de estrés transitorio y de bajo impacto en la estabilidad fisiológica o estructural del árbol.

- Durante la inspección realizada en 2020 no se detectaba signo externo alguno que señalase el nivel de degradación que se estaba dando en el interior de la cruz. No se detectaron tampoco cortezas incluidas o alguna otra anomalía que indicase la pérdida severa de pared residual.

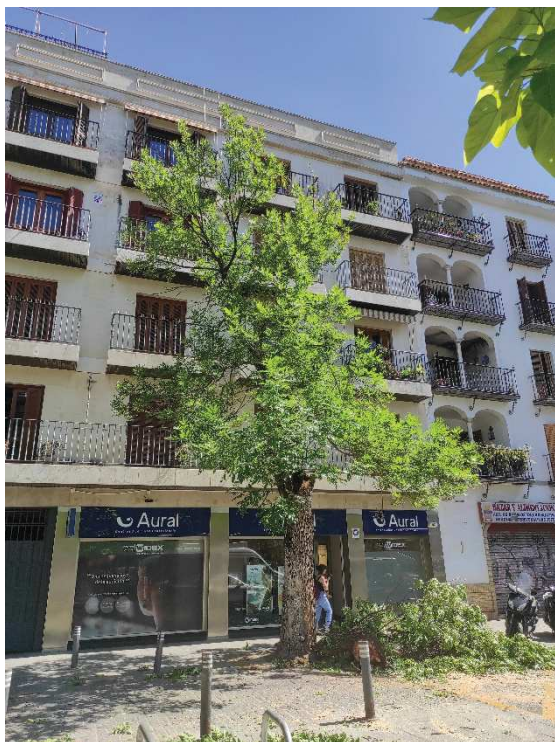
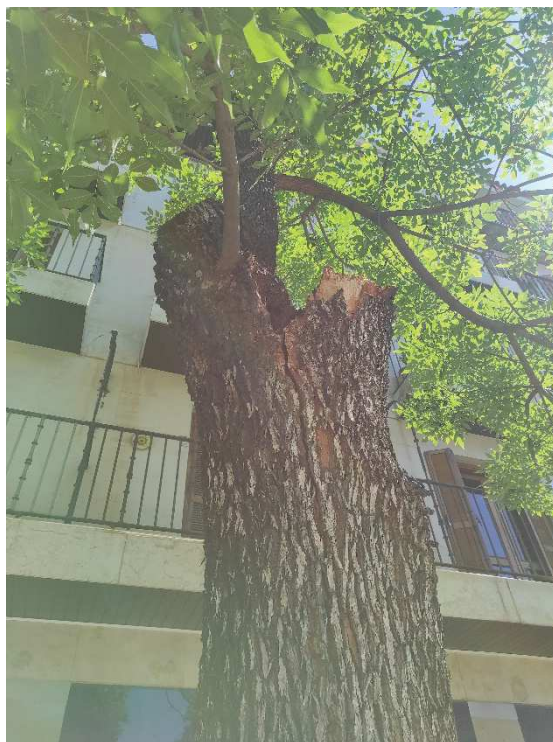
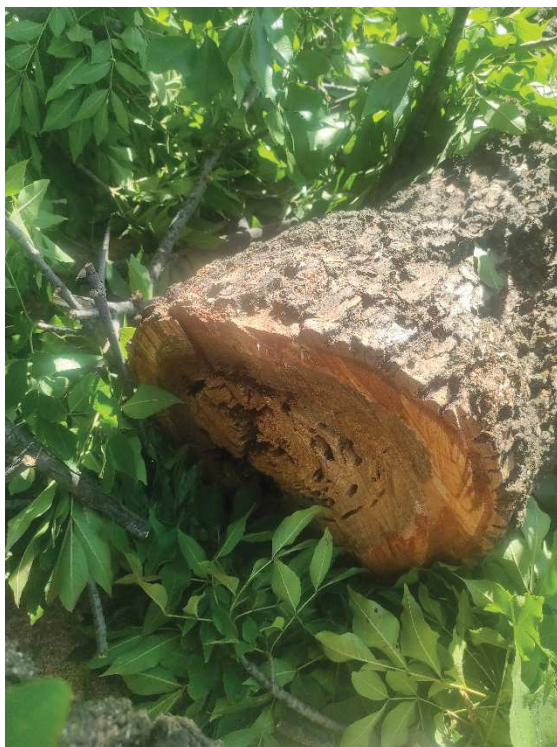
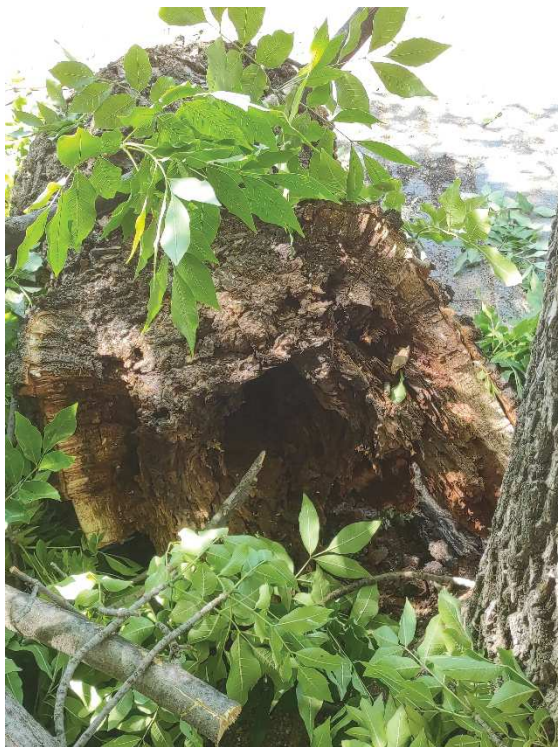
Imágenes inspección tras incidencia 26 mayo 2022

- Tras el colapso de la cruz, se observa un proceso de pudrición interna en la inserción del eje. Duramen prácticamente inexistente, cuyo espacio lo ocupa una cavidad significativa. Sin embargo, el hecho que se estima más determinante en el fallo, es que además no se detecta pared residual en prácticamente todo el perímetro de la sección. No se detectan tejido cambial vivo en ningún punto. Dicho proceso de degradación se ha desarrollado internamente, sin detectarse signos exteriores que señalasen el nivel de deterioro constatado tras el fallo.

- Es probable que el avance del conjunto de hongos patógenos responsables de la degradación, haya sido especialmente rápido debido a las condiciones óptimas de temperatura y humedad en el interior de la estructura. Junto con la debilidad generada en momentos de estrés hídrico y térmico, que se dan en nuestra ciudad cada vez más frecuente y sostenidamente en el tiempo. Y por tanto, con cada vez mayor incidencia en la salud de la arboleda urbana.

- Tras el fallo, se ha generado una grieta activa que recorre el tronco longitudinalmente desde la cruz, descendiendo hacia el cuello del ejemplar. Este defecto genera una alta incapacidad de la estructura de repartir eficientemente las cargas y de soportar la estructura que queda sobre el punto del colapso.

Notas, explicaciones, descripciones: Se produce el colapso de uno de sus dos ejes primarios. En los tejidos expuestos tras el fallo se detecta una avanzada degradación interna de la horquilla, que no presentaba salida al exterior, con una pérdida total de pared residual. En el desgarro de dicha estructura, el tronco ha sufrido daños estructurales significativos, al generarse una grieta activa que lo recorre desde la cruz hasta unos 2 metros descendiendo hacia el cuello.

Propuestas y/o consejos Se apea en el momento, debido a que se le asocia un nivel de RIESGO NO TOLERABLE, y debido a que el fallo puede ser repentino. Sin existir alternativas que permitan la consolidación de los defectos.
