Expediente: 487/2022

AP-254 a 258-2022
AAP

FICHA DE SOLICITUD APEO DE ARBOLADO ZONA VERDE (258-2022) 2ª PARTE

MOTIVO DEL APEO: RIESGO NO TOLERABLE y RENOVACIÓN DE ARBOLADO.

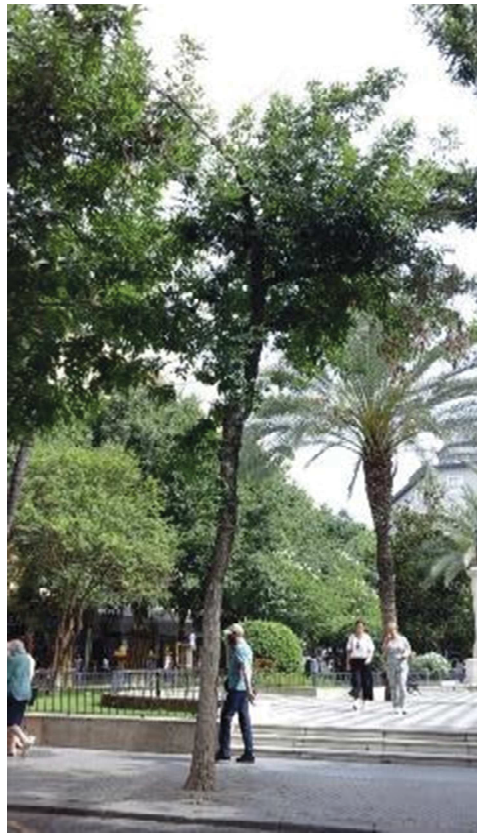
Vista general: árbol muy desvitalizado. Interferencias con tránsito de peatones y vehículos.

Se recomienda el apeo del ejemplar, ya que supone un riesgo por probable caída del árbol o de alguna de sus partes, que supera lo tolerable y mayor al valor del conjunto de servicios ecosistémicos aportados, sin que sea posible otra acción o intervención viable para mitigar dicho riesgo.

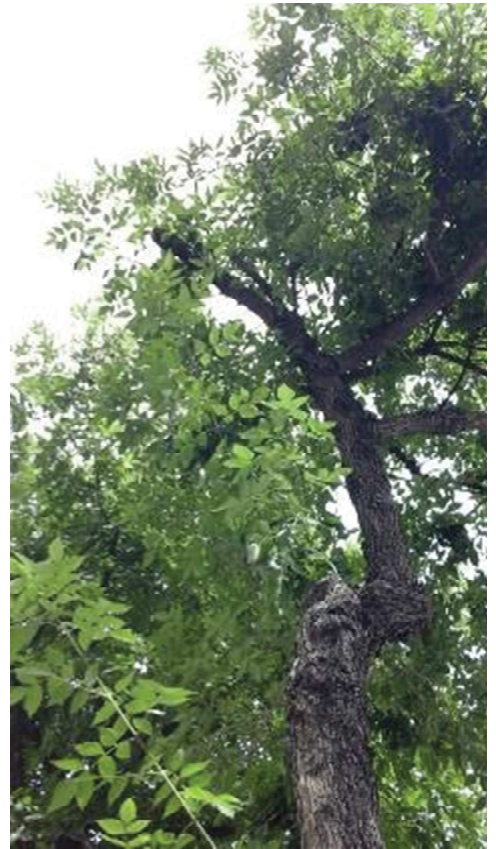
Detalle copa desestructurada: decaimiento, heridas de poda y brotación de emergencia. Escasa y débil brotación. Ramillas secas.

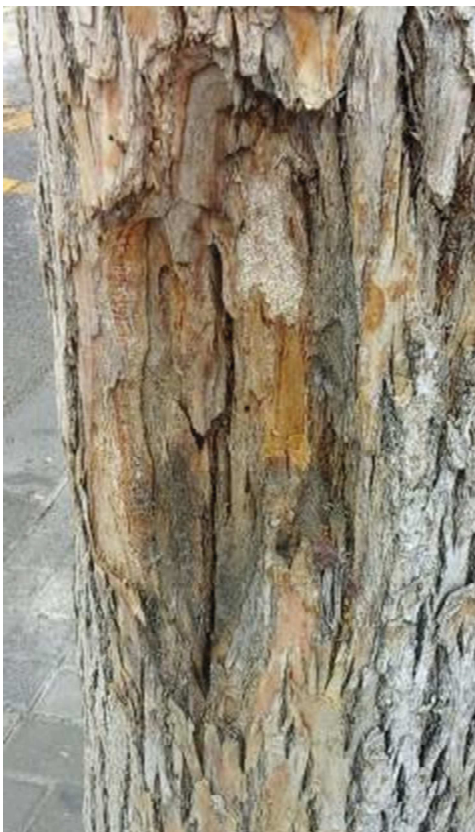
Detalle chancro con fendas, pudrición y ataque de perforadores y hormigas de la madera: cavidad.

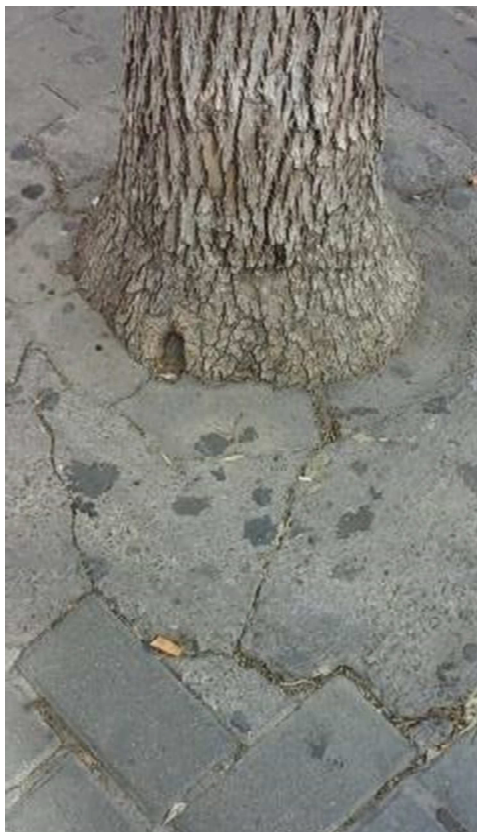
Detalle alcorque cegado con adoquines y cemento: anillamiento del tronco y posible anoxia radicular
