**Expediente 1/2022**

AP-238-2022  
AAP

**FICHA DE APEO DE ARBOLADO VIARIO (238/22) PARTE 2ª**

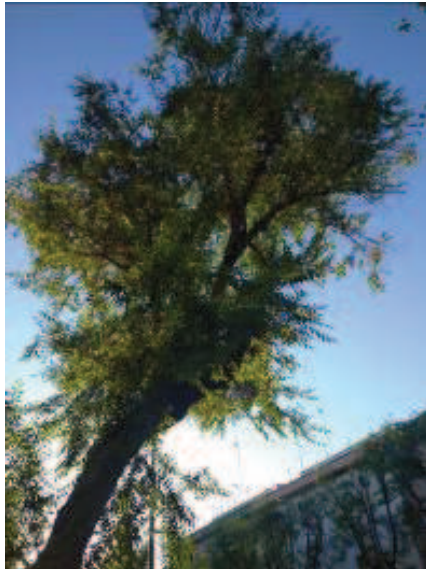
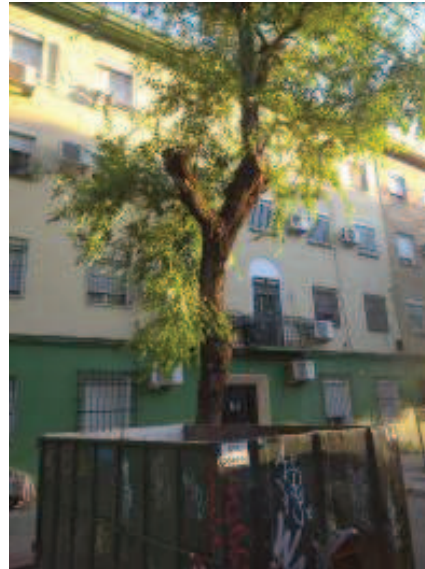
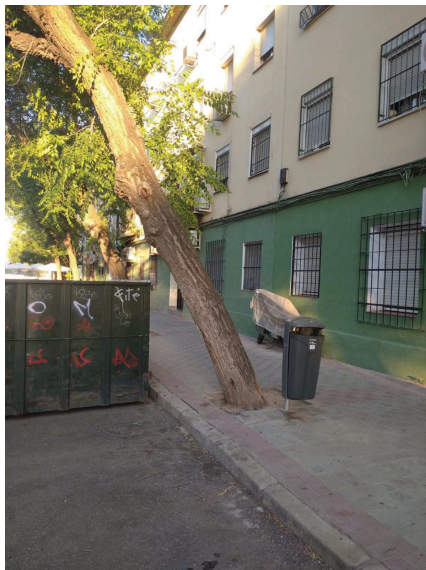
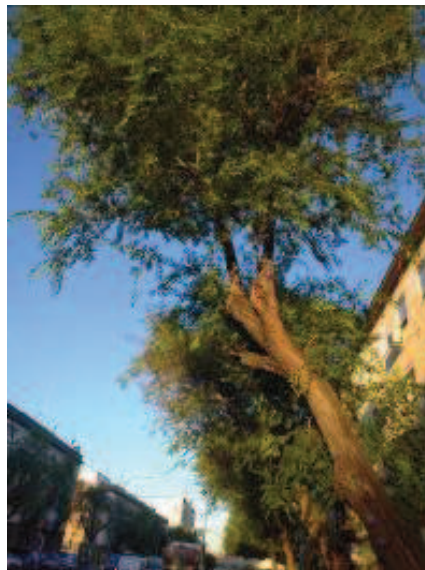
**9. FOTOGRAFÍAS:**

6. **LESIONES GRAVES:** Inclinación severa, 31ºNW, derivada de la proximidad a fachada (3m), también se tiene constancia de cortes de raíces leñosas en el interior de la vivienda anexa a la posición arbolada, y otros daños hipogeos derivados de la canalización subterránea de servicios urbanos. Fractura de eje codominante de 20cm de diámetro, antiguamente terciado, impactando sobre acerado y franja de aparcamiento, provocando daños en vehículo estacionado. Degradación evidente de la madera en los tres cimales remanentes, donde se observa, a lo largo de los ejes principales y en el punto de inserción (nivel original del terciado) descortezados y descomposición de la madera por la acción de hongos xilófagos desde el duramen de manera que actualmente la pared residual, en varios puntos de la sección transversal a este nivel, es insuficiente para garantizar la integridad estructural. Disfuncionalidad vascular progresiva de estos cimales desde el punto de corte del viejo terciado hacia la base. Pudrición avanzada en la madera interna de todo el árbol, con escasa pared residual y pérdida sustancial de capacidad de carga.

7. **ESTADO GENERAL:** Árbol maduro, en decaimiento fisiológico y apenas un 40% de capacidad fotosintética respecto al volumen aéreo original, con antecedentes de fallo de ramas y copa irreversiblemente desestructurada por las antiguas prácticas de terciado, actualmente obsoletas salvo casos extraordinarios, y por la disfuncionalidad progresiva de los tejidos vasculares en los cimales, como consecuencia de la pudrición emitida a partir de los cortes de desmoche. En años precedentes se ha producido el vuelco de dos ejemplares de la misma alineación, coetáneos, con defectos mecánicos análogos, evidenciando los daños radiculares que han sufrido estos ejemplares.

8. **OBSERVACIONES:** Además del elevado riesgo de colapso, el árbol presenta escasa funcionalidad debido a la severa regresión de la copa y se observa un agravamiento de los defectos registrados durante las labores de inspección y al incremento de la inclinación a pesar de la reducción de copa realizada en 2019. Se procede al apeo y reposición de varios ejemplares de esta esta alineación, coetáneos, de la misma especie, con síntomas de senescencia prematura tanto desde la perspectiva mecánica como fisiológica, con el objetivo de reducir el riesgo de impacto y daño sobre personas y vehículos, y de mejorar la cobertura arbórea de la calle.

**MOTIVO DEL APEO:** Riesgo elevado y reducida funcionalidad
