Expediente 1/2022

AP-261-2022
AAP

FICHA DE APEO DE ARBOLADO VIARIO (261/22) PARTE 2ª

MOTIVO DEL APEO: Árbol inviable tras incidencia

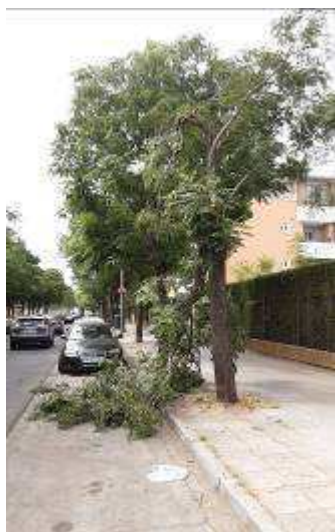
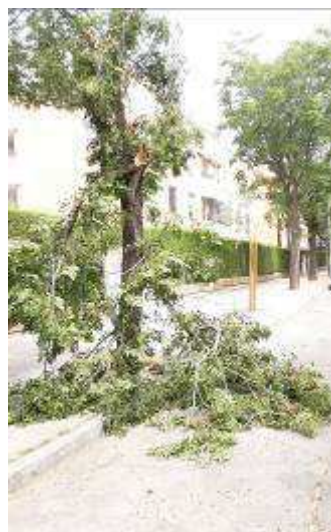
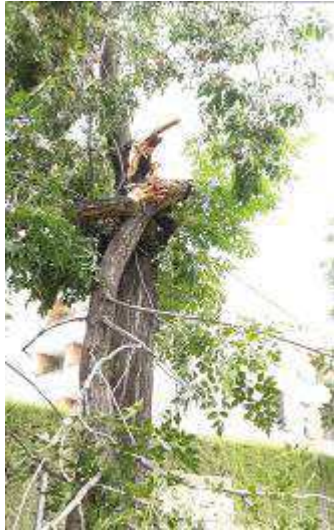
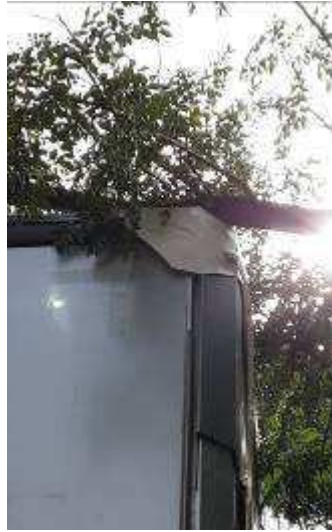
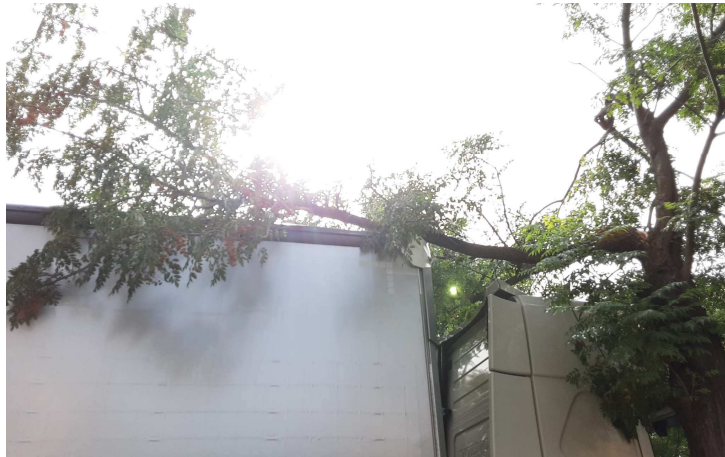
9. **FOTOGRAFÍAS:**

6. **LESIONES GRAVES:** Rotura de rama por impacto de camión durante la maniobra de estacionamiento, quedando la copa irreversiblemente desestructurada puesto que el árbol ya había sufrido una fractura anterior de otro eje principal, codominante al del último colapso. En las heridas provocadas por el fallo de los ejes se observa pudrición interna avanzada, del tipo 'pudrición parda', con descomposición del duramen aparentemente provocada por el hongo xilófago *Laetiporus sulphureus*, quedando escasos centímetros de pared residual en el punto de fractura.

7. **ESTADO GENERAL:** Árbol adulto, con vitalidad media y porte alterado desde vivero o en las etapas juveniles del ejemplar, induciendo, por desmoche, la formación de una cruz con varios ejes o reiterados codominantes. Esta alteración morfológica severa del árbol, respecto a la arquitectura original de la especie, implica perjuicios vasculares y, por tanto, provoca en el tiempo decaimiento fisiológico y debilitamiento mecánico, además de favorecer el desarrollo de corteza incluida entre ejes, lo que habitualmente resta resistencia a la unión.

8. **OBSERVACIONES:** La copa queda irreversiblemente desestructurada tras las incidencias, y, además, el daño tiene relevancia estructural a nivel de la cruz principal, provocando la pérdida definitiva de viabilidad del ejemplar, de manera que se procede a su apeo inmediato.

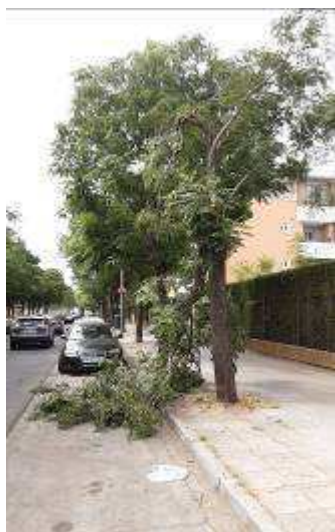
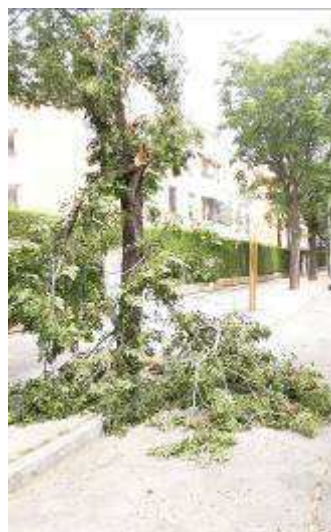
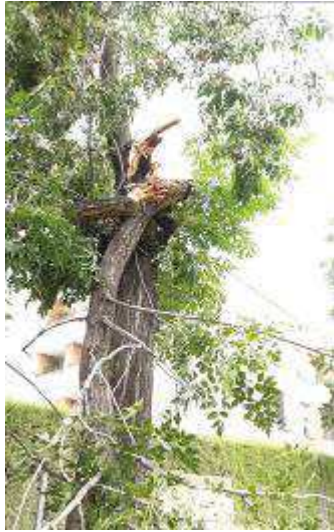
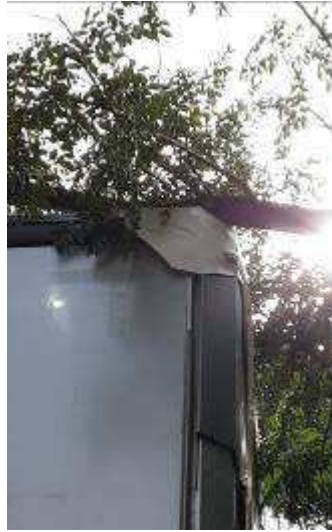
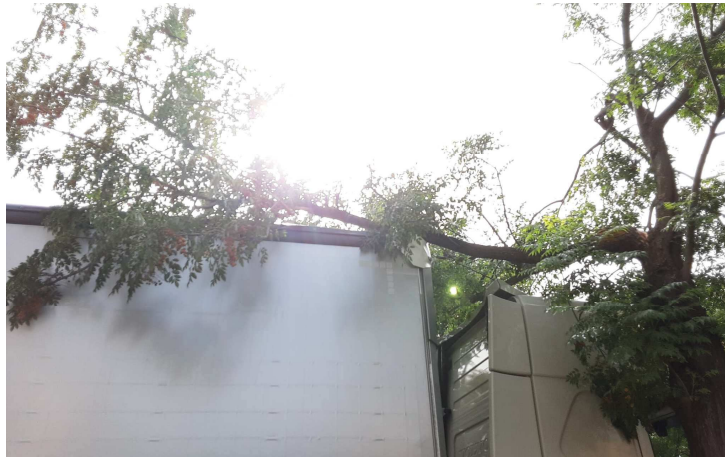
9. **FOTOGRAFÍAS:**

6. **LESIONES GRAVES:** Rotura de rama por impacto de camión durante la maniobra de estacionamiento, quedando la copa irreversiblemente desestructurada puesto que el árbol ya había sufrido una fractura anterior de otro eje principal, codominante al del último colapso. En las heridas provocadas por el fallo de los ejes se observa pudrición interna avanzada, del tipo 'pudrición parda', con descomposición del duramen aparentemente provocada por el hongo xilófago *Laetiporus sulphureus*, quedando escasos centímetros de pared residual en el punto de fractura.

7. **ESTADO GENERAL:** Árbol adulto, con vitalidad media y porte alterado desde vivero o en las etapas juveniles del ejemplar, induciendo, por desmoche, la formación de una cruz con varios ejes o reiterados codominantes. Esta alteración morfológica severa del árbol, respecto a la arquitectura original de la especie, implica perjuicios vasculares y, por tanto, provoca en el tiempo decaimiento fisiológico y debilitamiento mecánico, además de favorecer el desarrollo de corteza incluida entre ejes, lo que habitualmente resta resistencia a la unión.

8. **OBSERVACIONES:** La copa queda irreversiblemente desestructurada tras las incidencias, y, además, el daño tiene relevancia estructural a nivel de la cruz principal, provocando la pérdida definitiva de viabilidad del ejemplar, de manera que se procede a su apeo inmediato.
