AP-242-2022  
AAP

**FICHA DE APEO DE ARBOLADO VIARIO (242/22) PARTE 2ª**

1. **FECHA:** 02/06/22
2. **SITUACIÓN:** Calle Lima **DISTRITO:** Bellavista-La Palmera
3. **ESPECIE:** *Koelreuteria paniculata* **Nº ID:** 475
4. **P.C. (cm):** 47 **ALTURA (m):** 6 **ALCORQUE (m):** Cuadrado individual

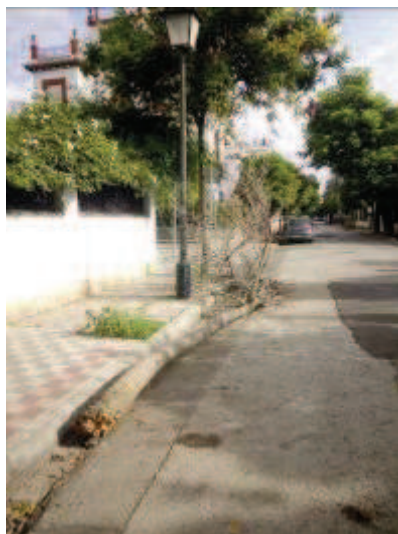
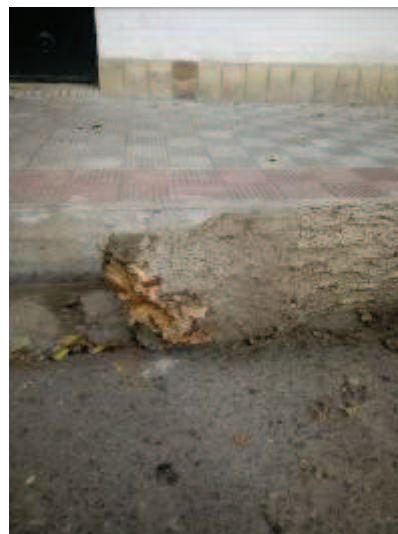
9. **FOTOGRAFÍAS:**

**MOTIVO DEL APEO:** Árbol muerto

6. **LESIONES GRAVES:** 100% madera muerta en descomposición. Descortezado del fuste y descomposición de raíces leñosas, lo que ha provocado la pérdida total de resistencia del anclaje. Con el simple empuje manual a nivel del fuste por parte del vecino, se produce el colapso del árbol sobre calzada, puesto que, tras la muerte del ejemplar, existe una alta probabilidad de fractura de ramas y/o vuelco del árbol completo debido al consiguiente debilitamiento mecánico y pudrición de los tejidos disfuncionales.

7. **ESTADO GENERAL:** Árbol adulto, con porte alterado desde vivero por descopado, induciendo la formación de una cruz principal con cinco ejes o reiterados codominantes. Esta alteración morfológica severa del árbol, respecto a la arquitectura original de la especie, implica perjuicios vasculares y, por tanto, provoca en el tiempo decaimiento fisiológico y debilitamiento mecánico.

8. **OBSERVACIONES:** Especie clasificada oficialmente dentro del grupo de menor longevidad. Se estima que el origen del declive terminal del ejemplar se ha debido a la anoxia radicular provocada por el sobre enterramiento del cuello radicular, constatándose, en el momento de la retirada de restos, que el árbol se encontraba consolidado 40cm por debajo del nivel adecuado de plantación.
