SOLICITUD DE APEO DE ARBOLADO VIARIO (AP-89-22) PARTE 2ª

MOTIVO: RIESGO NO TOLERABLE

1. **FECHA:** 24 de noviembre de 2022
2. **SITUACIÓN:** Alameda de Hércules.
3. **Distrito:** Casco Antiguo.
4. **ESPECIE:** *Ulmus minor*.
5. **P.C. (c.m):** 267

Formulario de Evaluación Básica de Riesgo de Arbolado

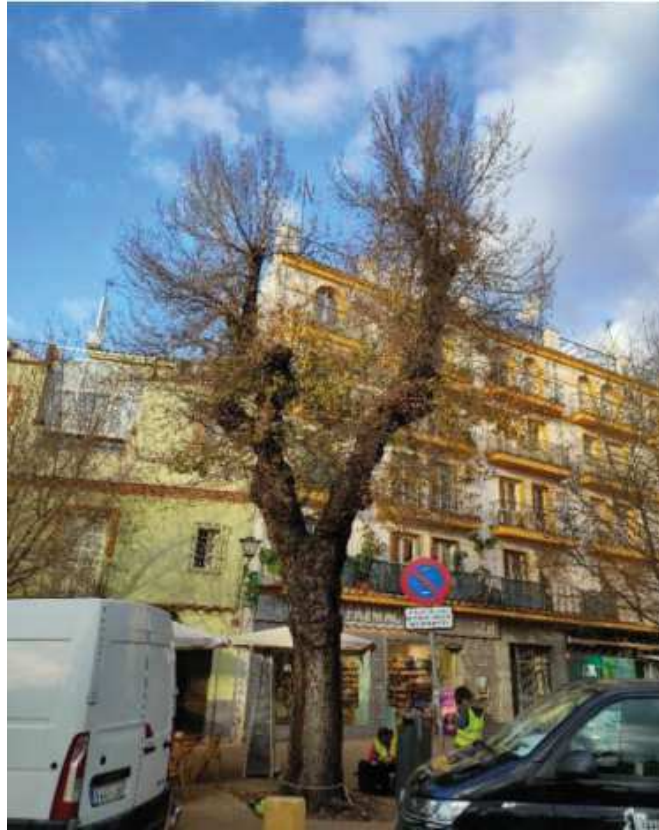
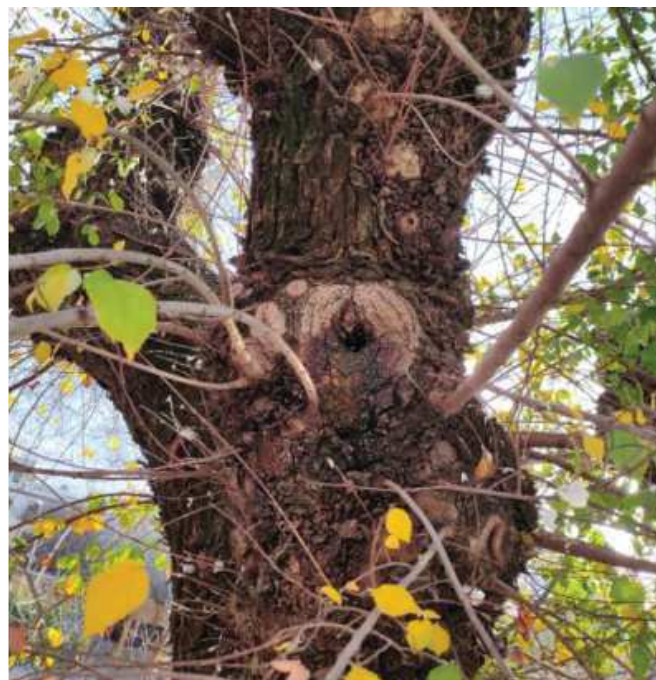
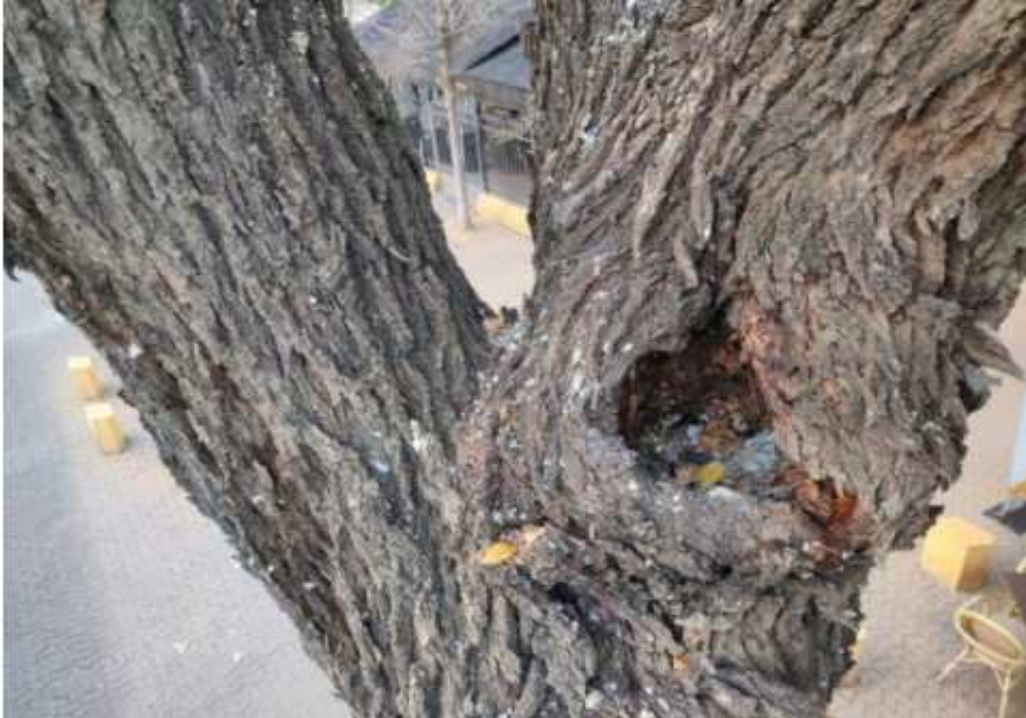
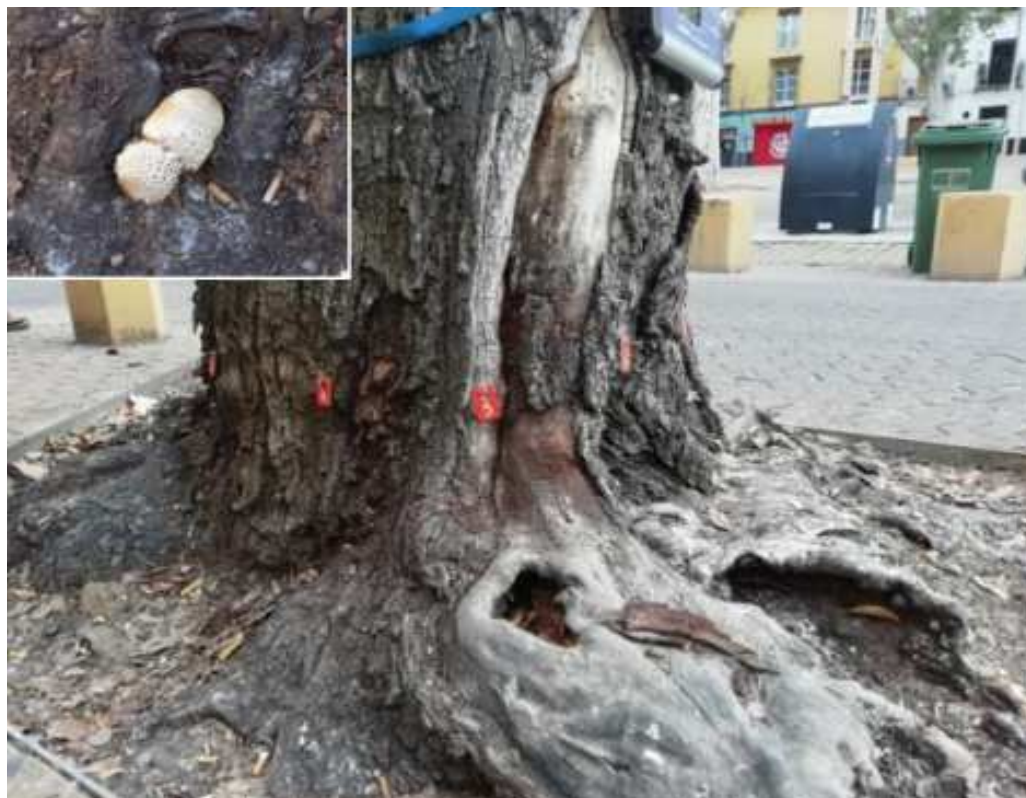
12. FOTOGRAFÍAS:

6. **ALTURA (m):** 12
7. **ALCORQUE (m):** 1 x 1
8. **LATITUD DE ACERADO(m):** 10
9. **LESIONES GRAVES:**
 - Hiperactuaciones históricas en copa (terciados y desmoches reiterados), con la pérdida de estabilidad estructural que dichas prácticas conllevan.

- Pudrición severa y consolidada, asociada a cavidad, afectando a ejes principales.
 - Daños radiculares y en la base del tronco, asociados a una pérdida de sección severa y a la degradación de la pared residual.

10. **ESTADO GENERAL:**
 - El estado general, asociado al vigor, está dentro de los parámetros normales, aparentemente.
11. **OBSERVACIONES:**
 - Se estima que la pérdida de capacidad de soporte mecánico es prácticamente definitiva.

- Se aplica fuerza de tracción manual en copa, y el árbol completo oscila severamente desde el cuello. Da la sensación de que el eje podría colapsar sólo con la fuerza que una persona puede aplicarle desde la cesta de la PEMP.

- El uso habitual de la zona de diana sobre la que se encuentra el ejemplar, es el de la ocupación con veladores. Por lo que en caso de fallo, la diana es máxima, y los daños podrían ser muy importantes, a nivel material y personal.

- Seguimiento del ejemplar desde 2018, procurando una gestión mínimamente invasiva. Pero la paralización de la pudrición a nivel radicular no era posible.

Notas, explicaciones, descripciones: Ejemplar totalmente desestructurado por desmoches agresivos y res-
terados. Cavidad en base del tronco con intensa degradación visible, probablemente de origen fúngico. También de-
gradadas raíces en superficie. Cavidades de similar naturaleza y desarrollo en inserciones de ejes primarios y secunda-
rios, afectando a los reservorios de almidón. Generando una estructura, muy debilitada mecánicamente. Gravedad
de los defectos respaldada por los resultados de tomografías y resistografías realizadas.

Propuestas y/o consejos Se solicita su apeo por nivel de RIESGO NO TOLERABLE. No existiendo alternativas para mitigarlo, y a la vez favorecer la
consolidación de los defectos.
