**Expediente: 87/2022**

AP-106-2022  
AAP

**SOLICITUD DE APEO DE ARBOLADO (AP-106-22) PARTE 2ª**

MOTIVO DEL APEO: RIESGO NO TOLERABLE

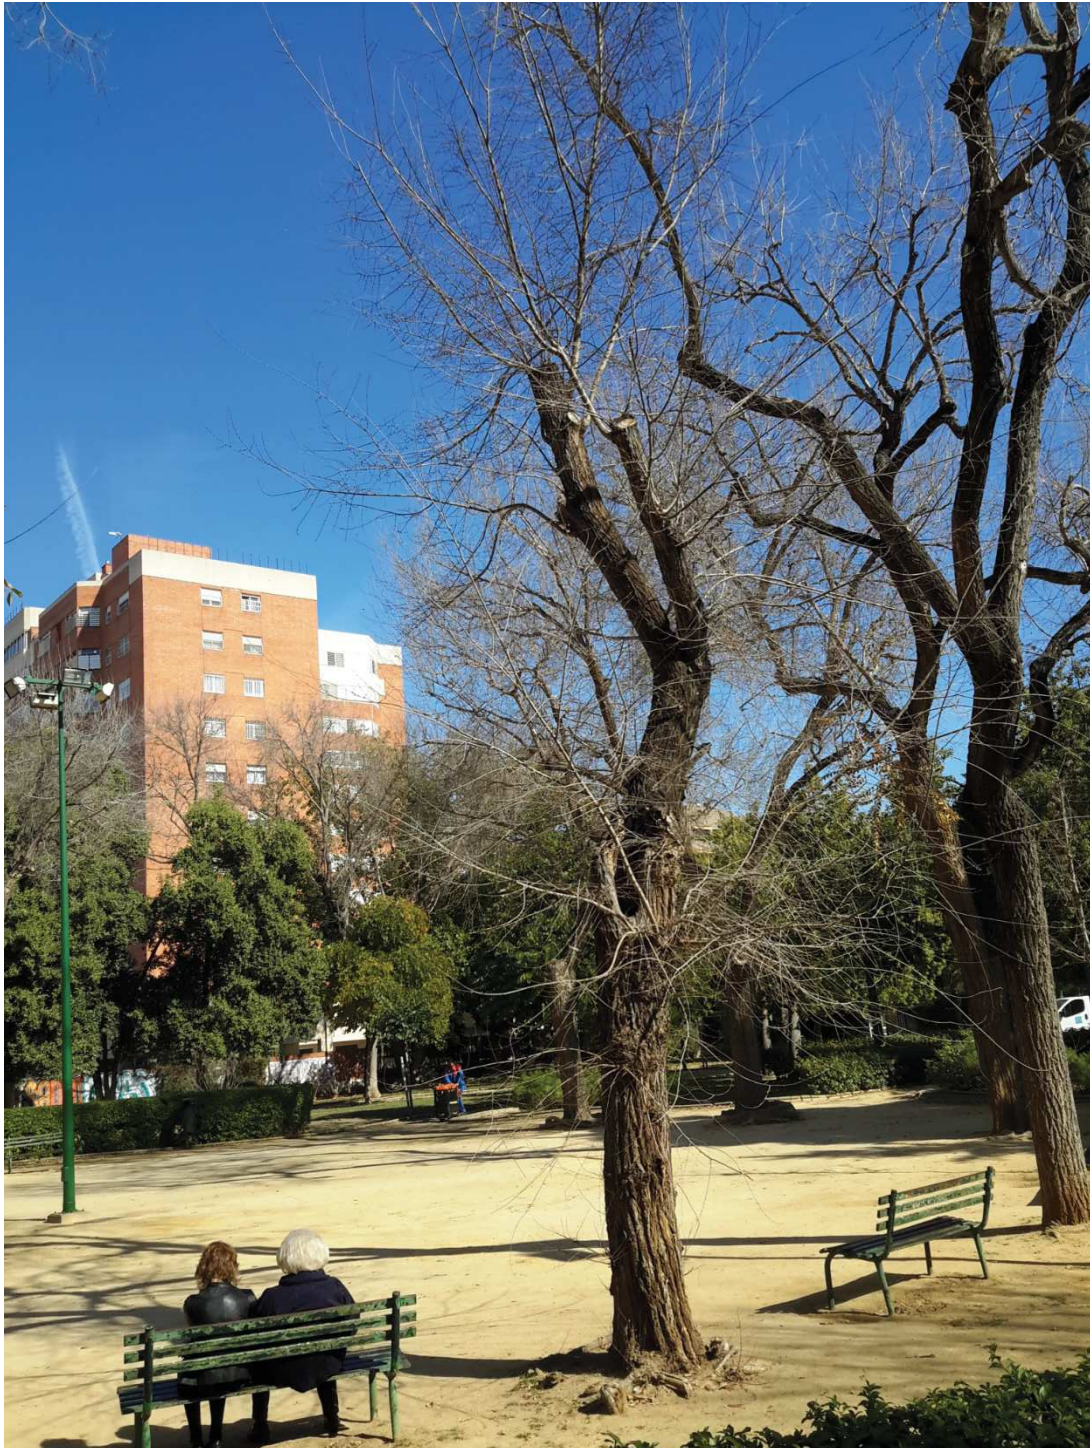
Daños severos. Inestabilidad estructural.

Visión general del árbol:

No existiendo otras medidas correctoras, y por las inexistentes expectativas de futuro del ejemplar como árbol estructurado y funcional, unido al riesgo elevado que se extrae tras realizar la correspondiente inspección se recomienda su apeo.

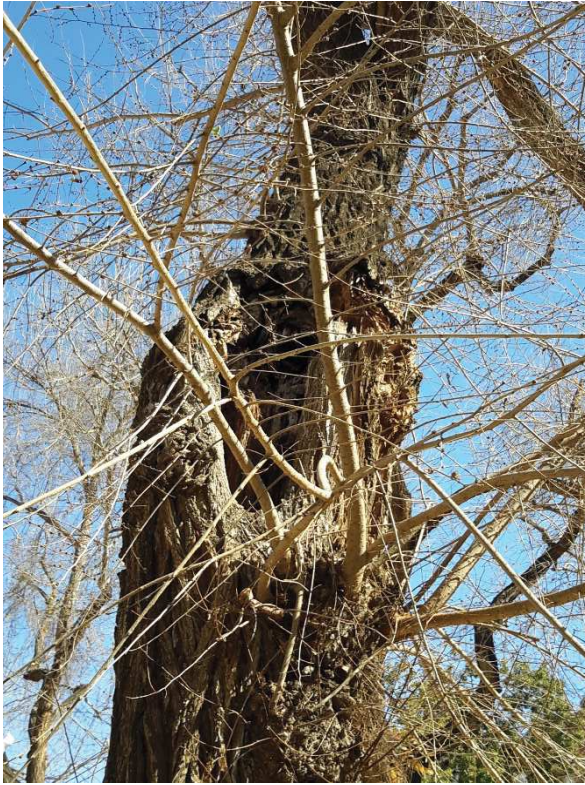
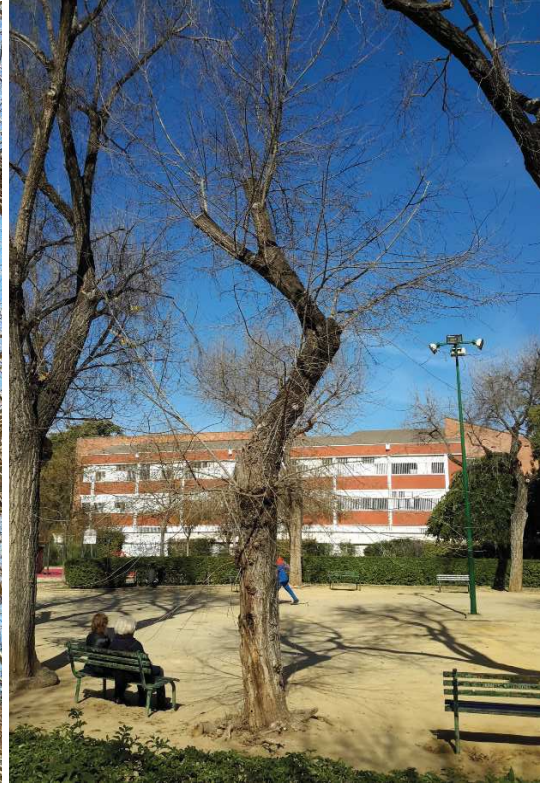
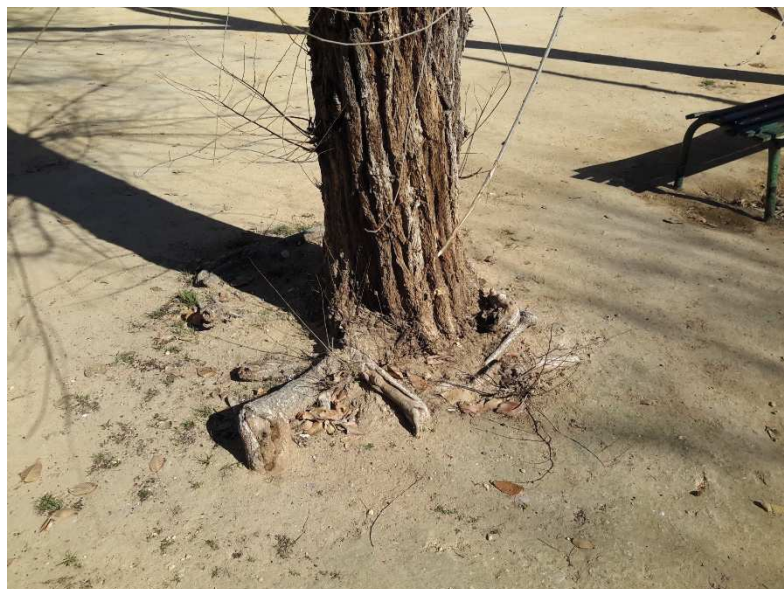
Cavidad y pudrición en el tronco principal provocada por actividad fúngica apreciándose muerte cambial y degradación de la madera de herida en zona defectible.

Visión de los principales defectos detectados:

**Notas, explicaciones, descripciones:** Peligro de caída del ejemplar y/o ramas sobre una zona con alta diana, debido al riesgo que supone provocado por el estado de regresión en el que se encuentra el ejemplar y a los diversos defectos que presenta, bióticos (cavidad y pudrición activa) y abióticos (angulaciones, raíces al desnubierto). Además, se trata de una especie que presenta amplio historial de fallo en la ciudad. No existen posibles medidas correctoras.

**Propuestas y/o consejos** Se solicita el apeo debido a la posibilidad de caída del ejemplar o parte de él sobre personas. Acceso con plataforma. **Riesgo residual** \_\_\_\_\_
