**Expediente 1/2022**

AP-191-2022  
AAP

**FICHA DE APEO DE ARBOLADO VIARIO (191/22) PARTE 2ª**

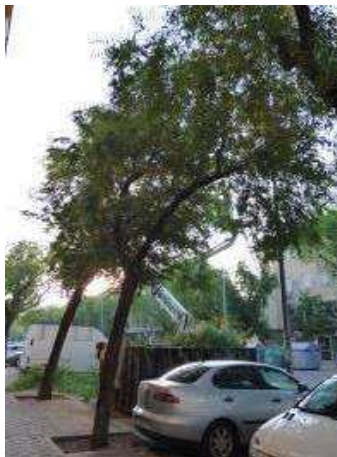
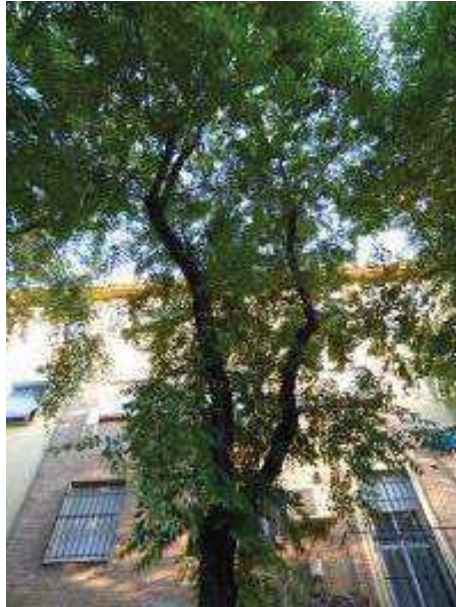
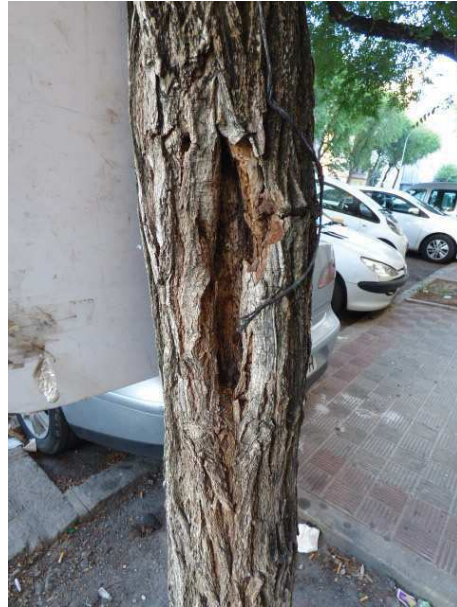
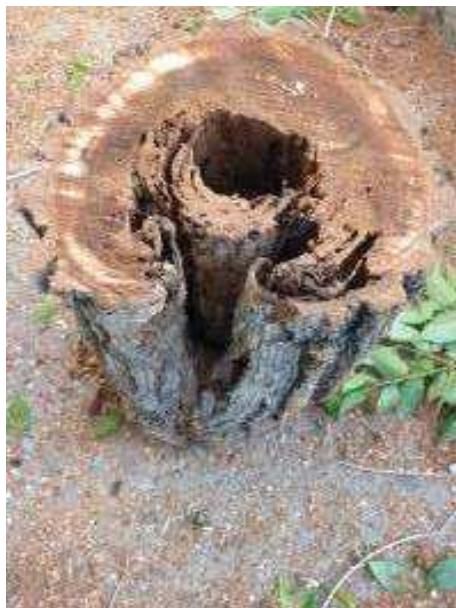
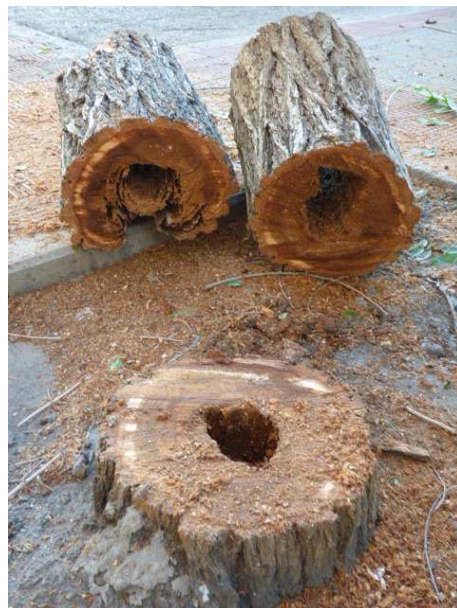
9. **FOTOGRAFÍAS:**

6. **LESIONES GRAVES:** Lesión longitudinal en el tronco de 40cm de extensión, donde se aprecia la presencia de termitero con degradación activa de tejidos, incluidos los bordes de recubrimiento de la herida. Pudrición interna avanzada en todo el tronco, cruz y base de ejes primarios, derivada del antiguo terciado de la copa, con insuficiente pared residual para garantizar la estabilidad estructural. Daños radiculares antiguos y posibles cortes de raíces leñosas con descomposición fúngica a nivel subterráneo. Arqueta de alumbrado público a 35cm del pie y otras canalizaciones soterradas en el espacio desde el pie a fachada.

7. **ESTADO GENERAL:** Árbol maduro, antiguo terciado de copa y reiterados codominantes ahilados, anclados en el punto original de terciado, con escasa densidad foliar y mínima ramificación. Antecedentes de fractura y vuelco de ejemplares coetáneos con defectos estructurales análogos.

8. **OBSERVACIONES:** Además del elevado riesgo de fractura, el árbol presenta escasa funcionalidad debido a la severa desestructuración de copa por el terciado, sumada a la escasa ramificación de los reiterados inducidos y a la brotación foliar de poca densidad y vigor. El crecimiento del ejemplar se encuentra estancado desde 2018 y se observa un agravamiento de los defectos registrados durante las labores de inspección. Se procede al apeo y reposición de varios ejemplares de esta alineación, coetáneos, de la misma especie, con síntomas de senescencia prematura tanto desde la perspectiva mecánica y fisiológica, con el objetivo de reducir el riesgo de impacto y daño sobre personas y vehículos, y de mejorar la cobertura arbórea de la calle.

**MOTIVO DEL APEO:** Riesgo elevado y reducida funcionalidad
