AP-192-2022
AAP

FICHA DE APEO DE ARBOLADO VIARIO (192/22) PARTE 2ª

MOTIVO DEL APEO: Riesgo elevado y reducida funcionalidad

- 1. FECHA:** 17/05/22
- 2. SITUACIÓN:** Avenida San Juan de la Cruz **DISTRITO:** Cerro Amate
- 3. ESPECIE:** *Ulmus pumila* **Nº ID:** 381
- 4. P.C. (cm):** 125 **ALTURA (m):** 6 **ALCORQUE (m):** Cuadrado individual

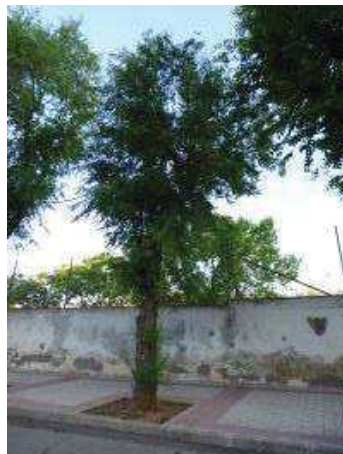
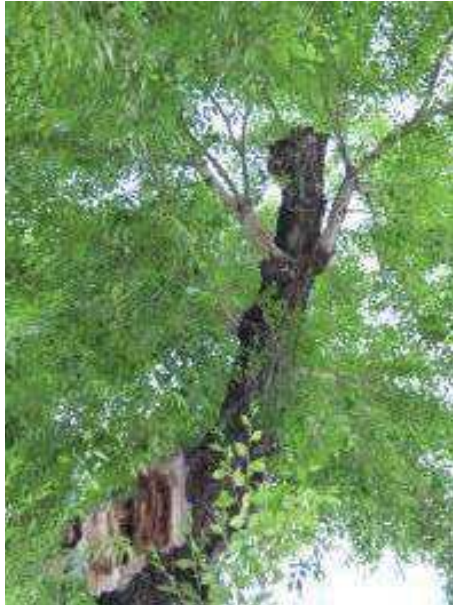
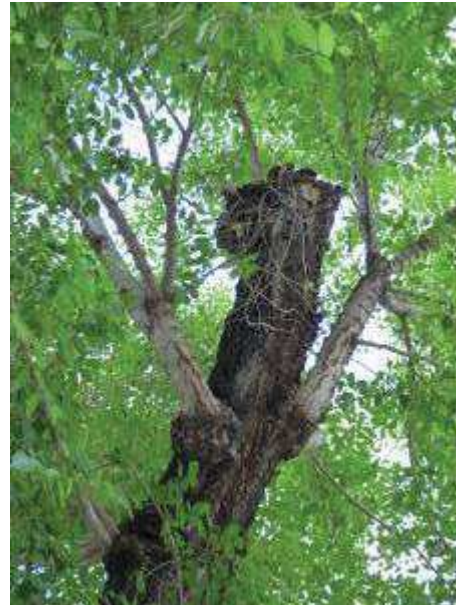
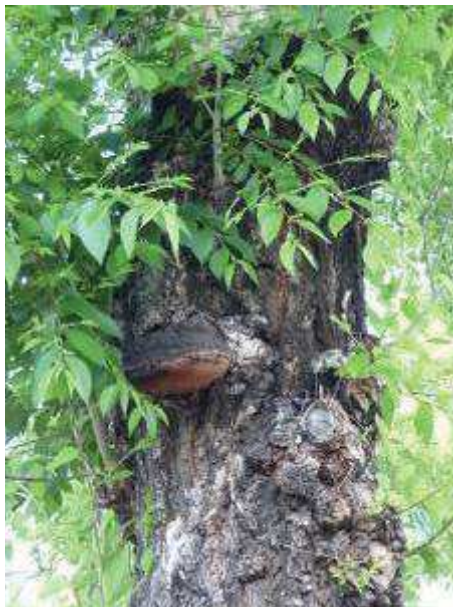
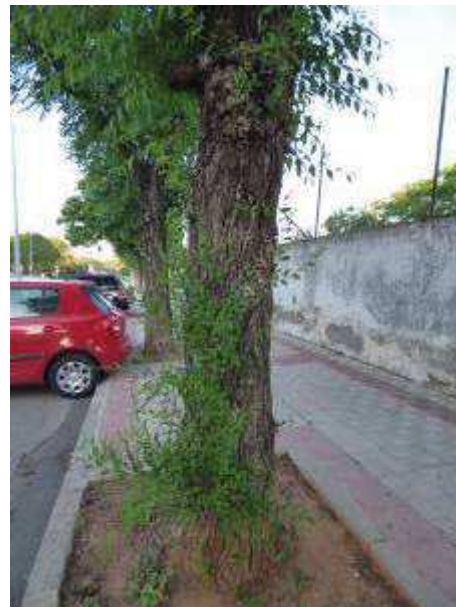
- 9. FOTOGRAFÍAS:**

- 6. LESIONES GRAVES:** Antigua fractura de eje principal codominante, con herida abierta de entorno a 25cm de diámetro en la cruz primaria, comprometiendo la integridad mecánica de este punto crítico estructural. Cuerpo fructífero asociado a la herida, de hongo xilófago, aparentemente del Género *Inonotus*, activo y con ostensible vigor. Disfuncionalidad progresiva el eje o cimbal remanente desde el punto de corte del viejo terciado original hacia la base. Pudrición avanzada en la madera interna de todo el árbol, con escasa pared residual y pérdida sustancial de capacidad de carga. Antiguos cortes de raíces leñosas por sucesivas remodelaciones del acerado y canalización subterránea de servicios urbanos.

- 7. ESTADO GENERAL:** Árbol maduro, con antecedentes de fallo, antiguo terciado de copa, que se encuentra desestructurada puesto que toda la brotación foliar se ubica en los reiterados, de hasta 5cm de diámetro y anclaje superficial, emitidos a lo largo del tronco y entorno a la grave lesión de la cruz principal.

- 8. OBSERVACIONES:** Además del elevado riesgo de colapso, el árbol presenta escasa funcionalidad debido a la severa regresión de la copa y se observa un agravamiento de los defectos registrados durante las labores de inspección. Se procede al apeo y reposición de varios ejemplares de esta esta alineación, coetáneos, de la misma especie, con síntomas de senescencia prematura tanto desde la perspectiva mecánica como fisiológica, con el objetivo de reducir el riesgo de impacto y daño sobre personas y vehículos, y de mejorar la cobertura arbórea de la calle.
