AP-196-2022
AAP

FICHA DE APEO DE ARBOLADO VIARIO (196/22) PARTE 2ª

MOTIVO DEL APEO: Riesgo elevado y reducida funcionalidad

1. **FECHA:** 24/05/22
2. **SITUACIÓN:** Avenida San Juan de la Cruz **DISTRITO:** Cerro Amate
3. **ESPECIE:** *Ulmus pumila* **Nº ID:** 448
4. **P.C. (cm):** 120 **ALTURA (m):** 11 **ALCORQUE (m):** Cuadrado individual

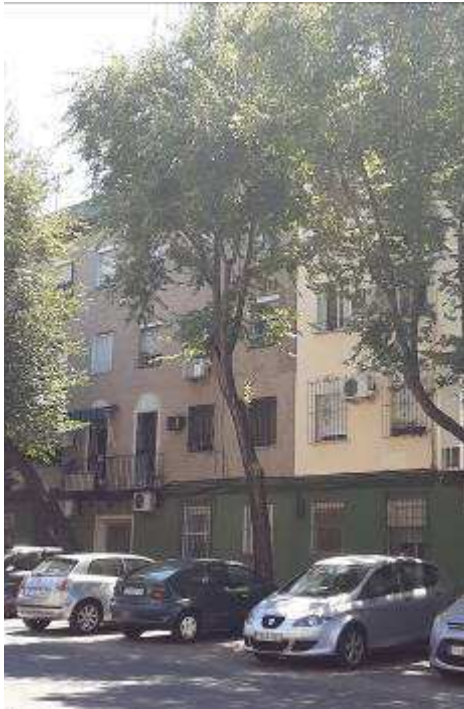
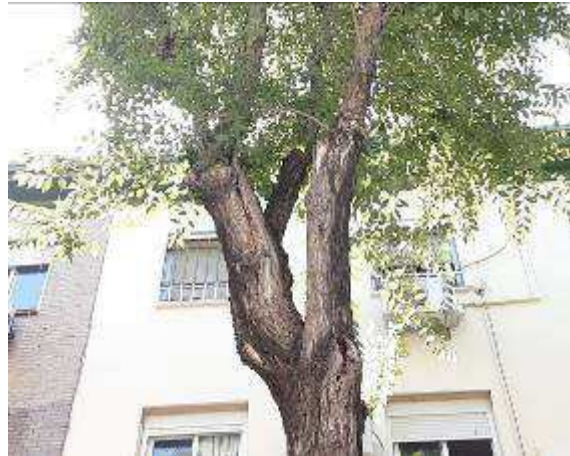
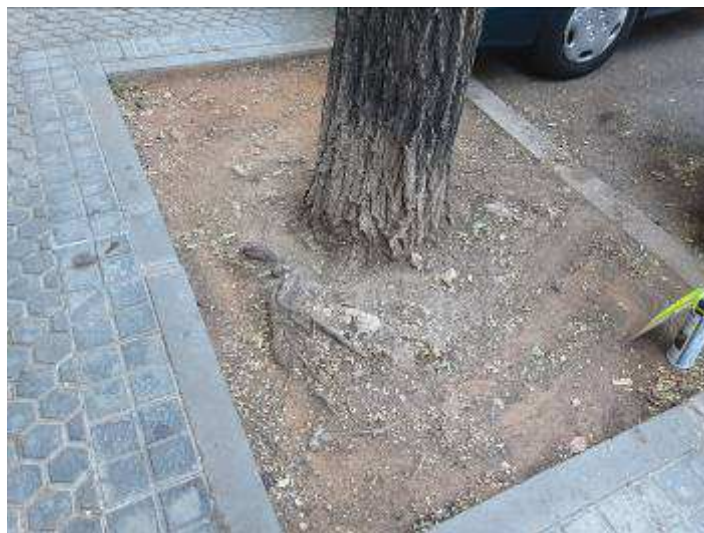
9. FOTOGRAFÍAS:

6. **LESIONES GRAVES:** Inclinación 19ºNW derivada de la proximidad a fachada (3m), también se tiene constancia de antiguos cortes de raíces leñosas por sucesivas remodelaciones del acerado y daños hipogeos derivados de la canalización subterránea de servicios urbanos. Raíces superficiales leñosas, con daños mecánicos y tendencia estrangulante. Degradación evidente de la madera en los tres cimales remanentes, sobre los que están anclados los reiterados consolidados de hasta 15cm de diámetro: a lo largo de los ejes principales y en el punto de inserción (nivel original del terciado) se observan descortezados y descomposición de la madera por la acción de hongos xilófagos desde el duramen y la colonización de la escasa albura activa, con presencia de termiteros, de manera que actualmente la pared residual, en varios puntos de la sección transversal a este nivel, es insuficiente para garantizar la integridad estructural. También se observa la formación activa de galerías en los cortes de poda más recientes (3 años), de hasta 10cm de diámetro, con herida abierta, sin capacidad de cubrición de la lesión. Disfuncionalidad vascular progresiva de estos cimales desde el punto de corte del viejo terciado hacia la base. Pudrición avanzada en la madera interna de todo el árbol, con escasa pared residual y pérdida sustancial de capacidad de carga.

7. **ESTADO GENERAL:** Árbol maduro, en decaimiento fisiológico y apenas un 30% de capacidad fotosintética respecto al volumen aéreo original, con antecedentes de fallo de ramas y copa irreversiblemente desestructurada por las antiguas prácticas de terciado, actualmente obsoletas salvo casos extraordinarios, y por la disfuncionalidad progresiva de los tejidos vasculares en los cimales, como consecuencia de la pudrición emitida a partir de los cortes de desmoche. En años precedentes se ha producido el vuelco de dos ejemplares de la misma alineación, coetáneos, con defectos mecánicos análogos, evidenciando los daños radiculares que han sufrido estos ejemplares.

8. **OBSERVACIONES:** Además del elevado riesgo de colapso, el árbol presenta escasa funcionalidad debido a la severa regresión de la copa y se observa un agravamiento de los defectos registrados durante las labores de inspección. Se procede al apeo y reposición de varios ejemplares de esta esta alineación, coetáneos, de la misma especie, con síntomas de senescencia prematura tanto desde la perspectiva mecánica como fisiológica, con el objetivo de reducir el riesgo de impacto y daño sobre personas y vehículos, y de mejorar la cobertura arbórea de la calle.
