**Expediente 1/2022**

AP-180-2022  
AAP

**FICHA DE APEO DE ARBOLADO VIARIO (180/22) PARTE 2ª**

**MOTIVO DEL APEO:** Colapso del árbol completo

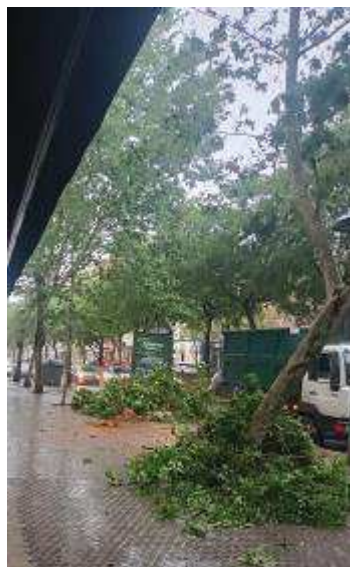
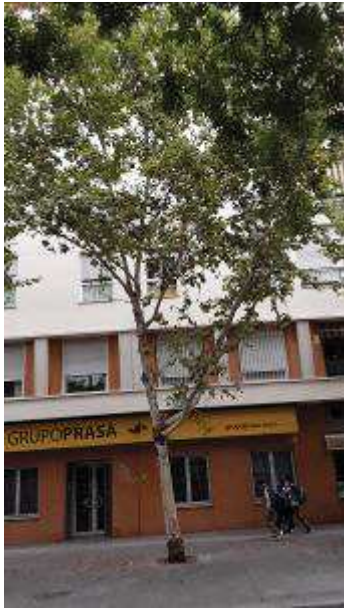
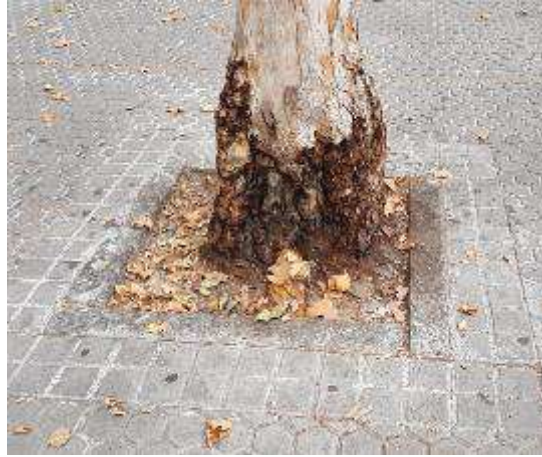
9. **FOTOGRAFÍAS:**

6. **LESIONES GRAVES:** Rotura desde el cuello del tronco. Previamente al fallo, en la zona basal, y en otros puntos del tronco, incluida la cruz principal, se observaba la afección denominada como 'Chancro del Plátano' (necrosis vascular y degradación mecánica de la madera que se produce característicamente en numerosos ejemplares de la ciudad de Sevilla, de esta especie, desde etapas de desarrollo tempranas, por la acción colonizadora combinada de varios agentes bióticos patógenos, entre ellos, hongos xilófagos (*Inonotus sp*), lepidóptero (*Sinanthedon codeti*) y termita (*Kaloterms flavicolis*), cuya actividad aparentemente simultánea y sinérgica dificulta la compartimentación de la lesión producida y el refuerzo estructural correspondiente).

7. **ESTADO GENERAL:** Árbol adulto, con vitalidad media y porte alterado desde vivero. Inclinación leve sobre calzada (<15º)
8. **OBSERVACIONES:** El colapso del árbol se produce durante jornada de eventos meteorológicos adversos (22/04/22), registrándose lluvias intensas (28mm en un día) y rachas de viento de hasta 48km/h. En el momento del fallo, el árbol es troceado por el equipo de bomberos y no se pueden realizar fotografías para el registro de la incidencia.
