**Expediente 1/2022**

AP-186-2022  
AAP

**FICHA DE APEO DE ARBOLADO VIARIO (186/22) PARTE 2ª**

## ISA Formulario de Evaluación Básica de Riesgo de Arbolado F2

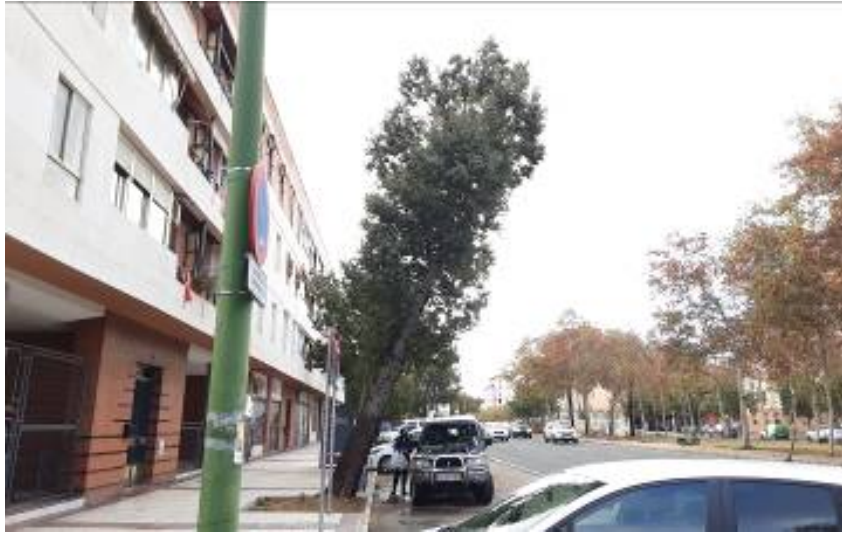
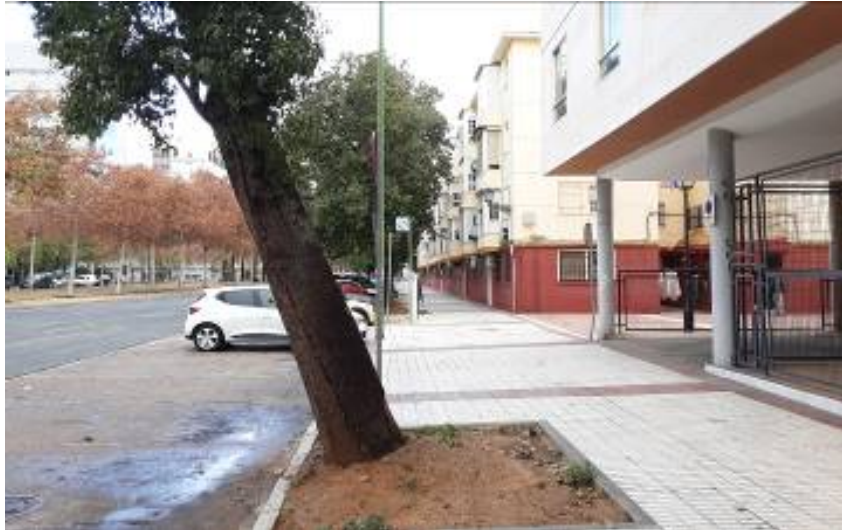
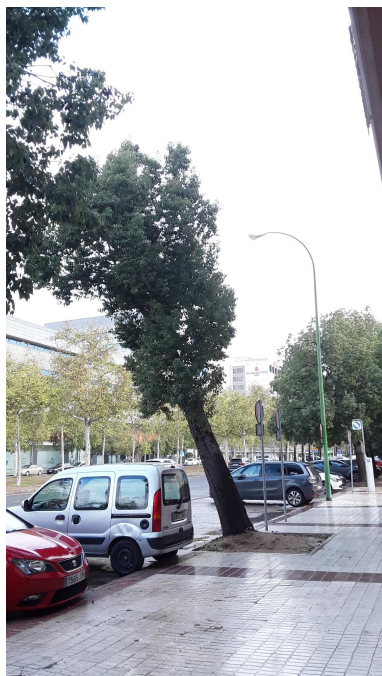
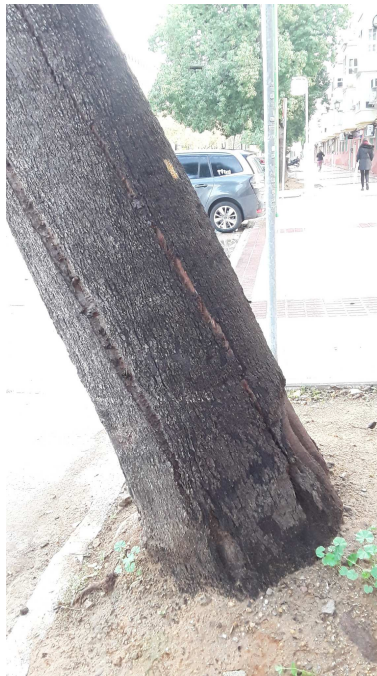
**9. FOTOGRAFÍAS:**

- 6. LESIONES GRAVES:** Movimiento activo del tronco, con incremento progresivo de la inclinación, registrando antes del apeo un aumento de más de 3º, en los últimos 3 años, puesto que, se constató una inclinación de 27º del tronco, con continuidad hasta el dosel, en la revisión del estado y riesgo efectuada en enero de 2019, hasta los 30º medidos durante la testificación instrumental de la base (tomografía sónica), realizada el 27 de abril. Aparición reciente de grieta en la zona basal del tronco, en el sector de tracción, con exudaciones activas asociadas, de naturaleza gomosa. Mediante la tomografía realizada en la base, se constata la presencia de oquedad interna a este nivel, como consecuencia de la pudrición interna de la madera disfuncional, con origen hipogeo y avance ascendente a lo largo del tronco. En el momento del apeo, la pared residual remanente es de 12cm, desde el suelo hasta 90cm de altura, con cavidad abierta en la cara Este, donde no se detecta madera sana. Raíces superficiales con tendencia estrangulante visibles en el suelo del alcorque. Alto riesgo de vuelco con proyección de impacto sobre acerado y zona de aparcamiento, sin opciones de mitigación de la probabilidad de fallo.

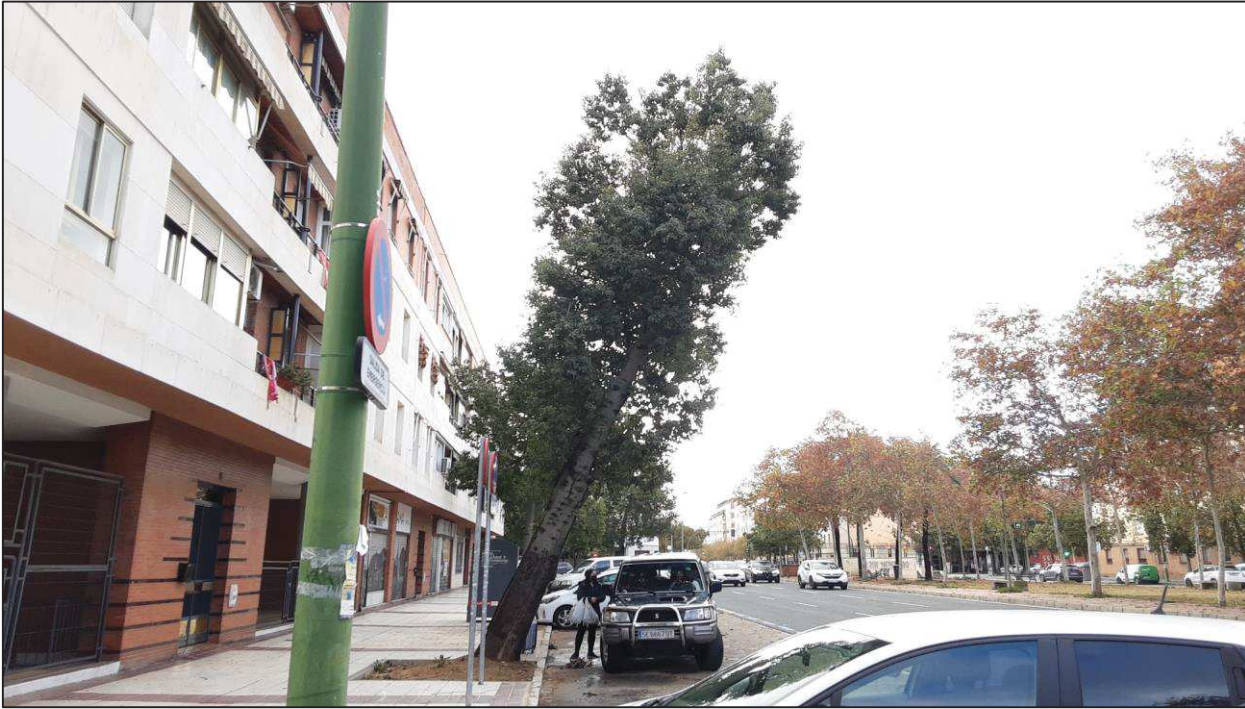
1. Vista general de la posición ( Fte. Inspecciones Lote 2, 2022)

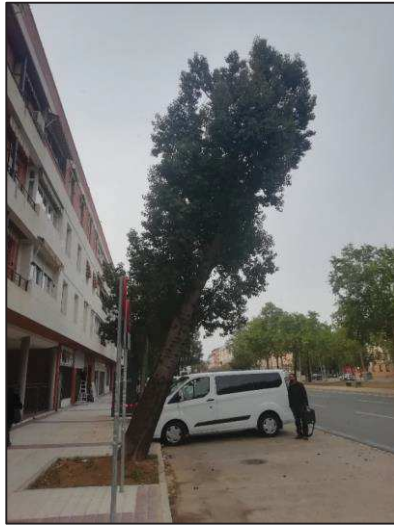
3. Vista general del ejemplar

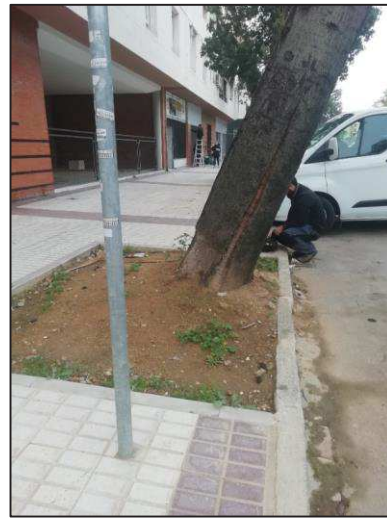
4. Vista de la base. Abultamiento del terreno

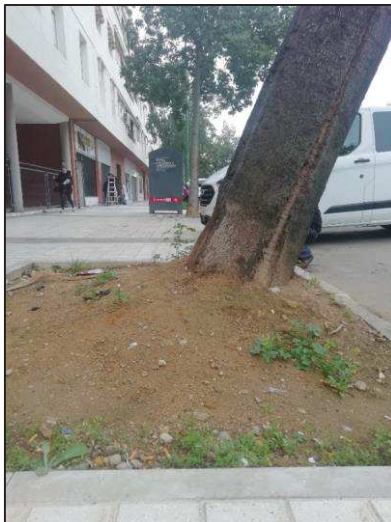
5. Detalle abultamiento

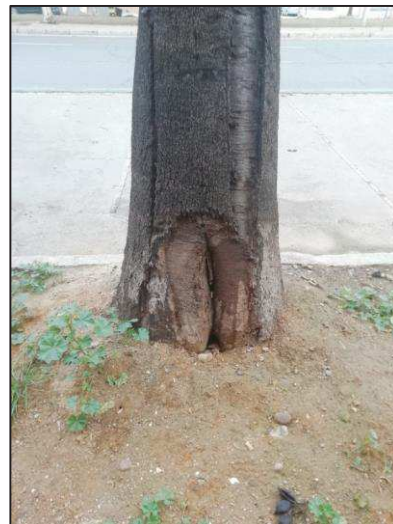
Ejemplar de brachichito de gran tamaño. Presenta una copa actuada pero densa, con signos de buena vitalidad. Se aprecian exudados en tronco, signos de posible afección de algún patógeno. Se aprecia una antigua herida en base, en proceso de cierre, y signos de degradación de la madera a nivel interno. Se realizó una prueba instrumental con tomógrafo sónico observándose degradación en el cilindro central del tronco a nivel basal.

6. Detalle herida en base

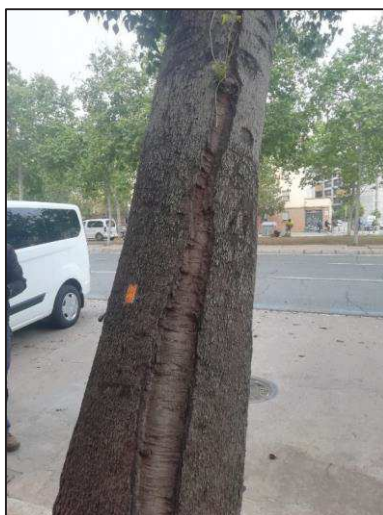
7. Separación de la corteza por rápido crecimiento

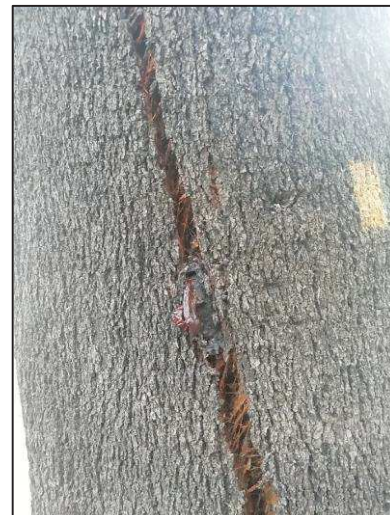
8. Detalle exudado de gosis

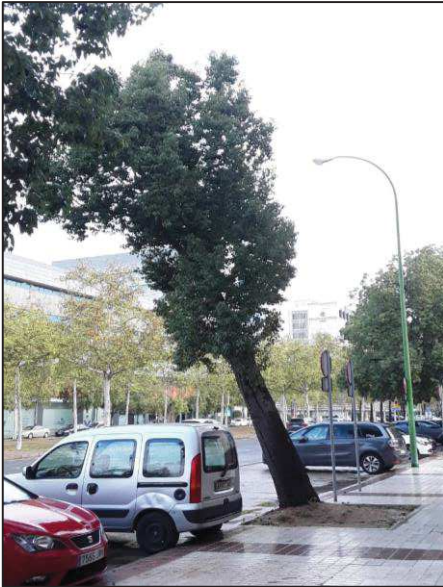
Datos obtenidos de las inspecciones: Incremento de la inclinación de más de 8° (17,7° en Enero de 2019 a 26,21° en Marzo del 2022).

9. Vista detalle inclinación (Fte. Inspecciones Lote 2)

1. **Tala.** Ejemplar hiperactuado con el objetivo de intentar evitar el desplazamiento de la copa y su centro de gravedad, Riesgo residual: **Alto**  
 por lo que actualmente no existen opciones de mitigación que garanticen la reducción del riesgo existente.

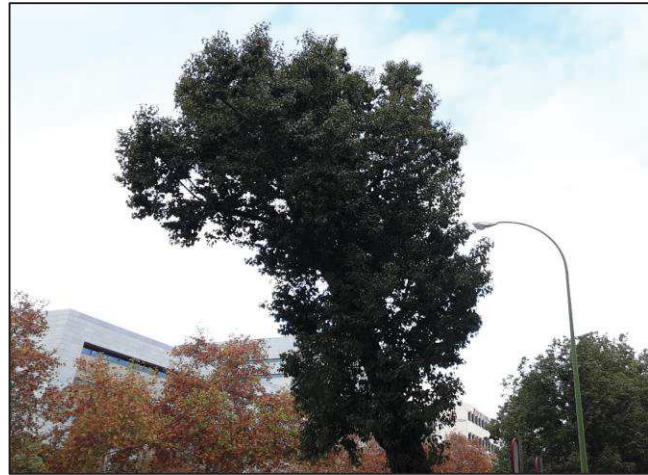
10. Vista de la copa (Fte. Inspecciones Lote 2)

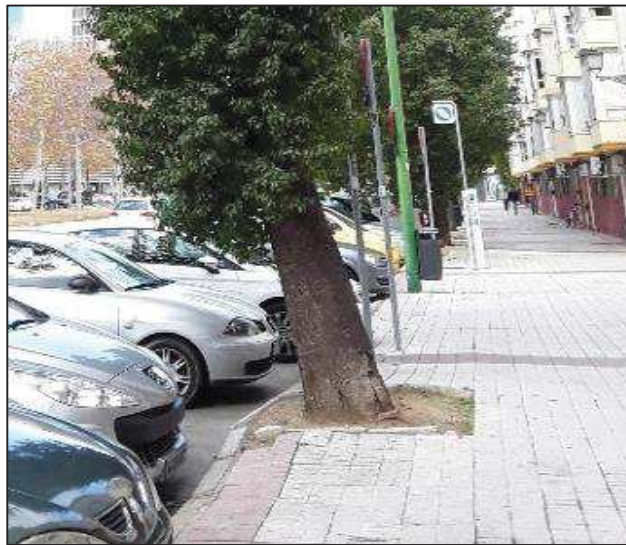
11. Vista alcorque Enero 2019 (Fte. Inspecciones Lote 2)

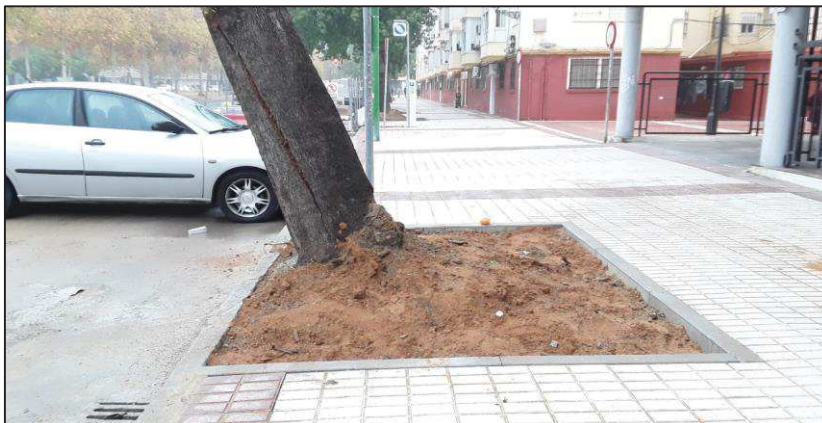
En Diciembre del 2020 se comprueba una ampliación del alcorque y renovación del acerado (posible cortes de raíces). También se aprecia una reducción de copa, disminuyendo la carga hacia la dirección de la inclinación. A través de las fotografías históricas se aprecia un incremento de la inclinación, especialmente a partir de 2020. Se trata de una especie propensa a ser degradada por hongos y otros agentes xilófagos en el sistema radicular y base del cuello del tronco, en esta zona se encuentra el principal defecto estructural y se ha evidenciado la actividad fúngica, por lo tanto se condiera probable que se pudiera producir el fallo en esta zona debido a la degradación estructural de la misma.

12. Vista alcorque Diciembre 2020 (Fte. Inspecciones Lote 2)

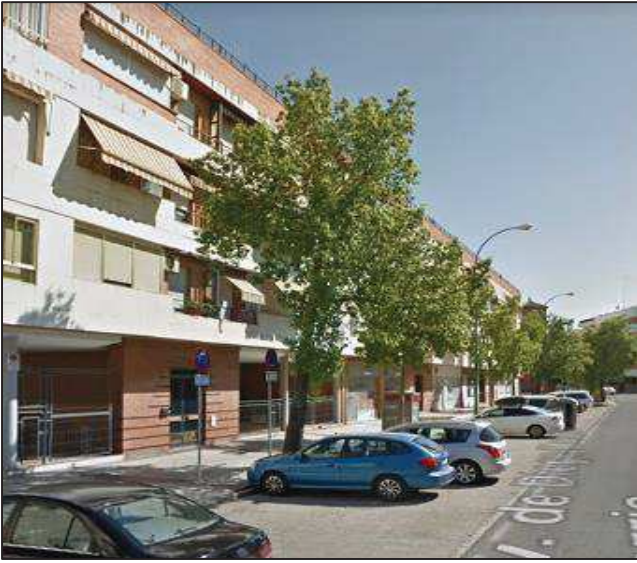
13. Imagen histórica, 2015. Fuente: "Street View"

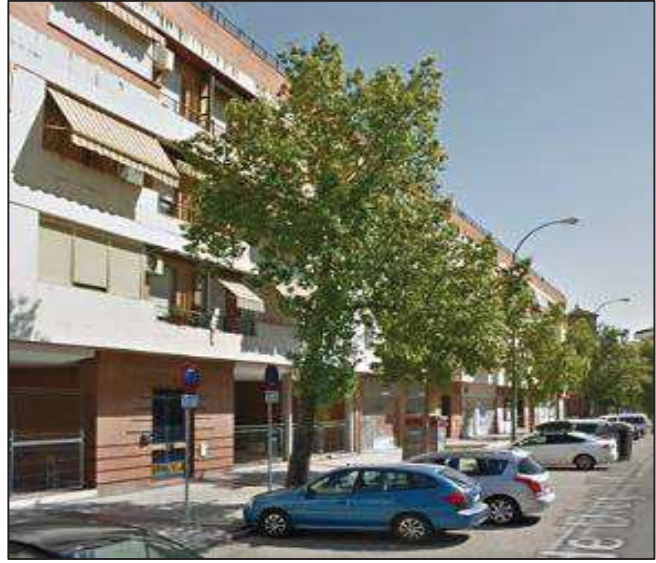
14. Imagen histórica, 2017. Fuente: "Street View"

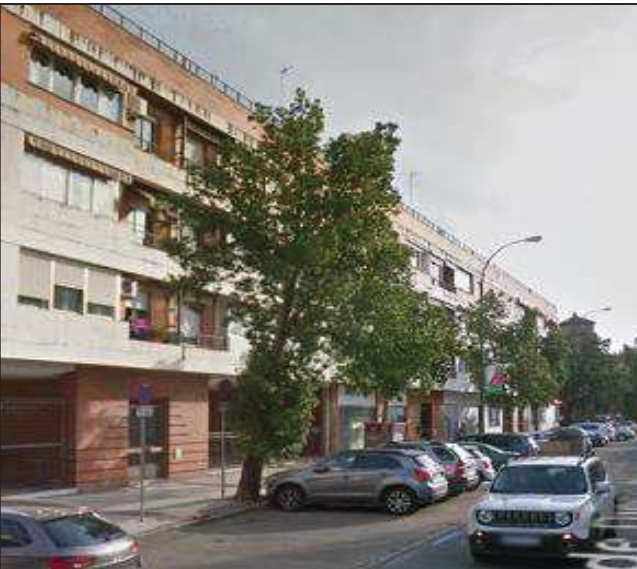
15. Imagen histórica, 2018. Fuente: "Street View"

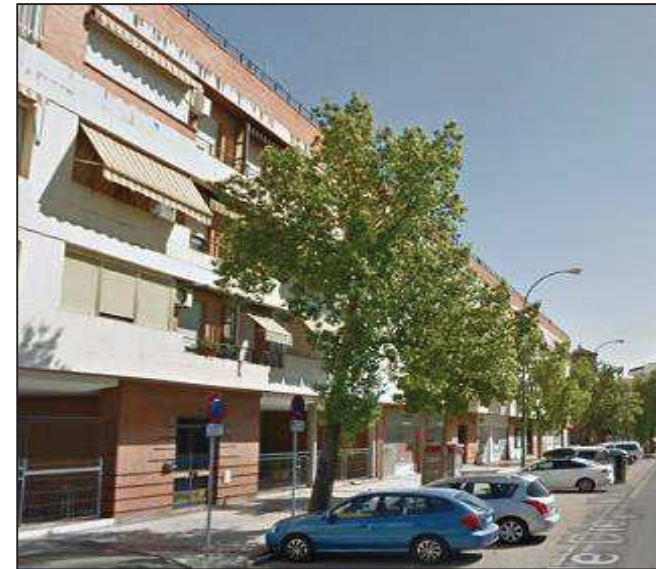
16. Imagen histórica, 2019. Fuente: "Street View"

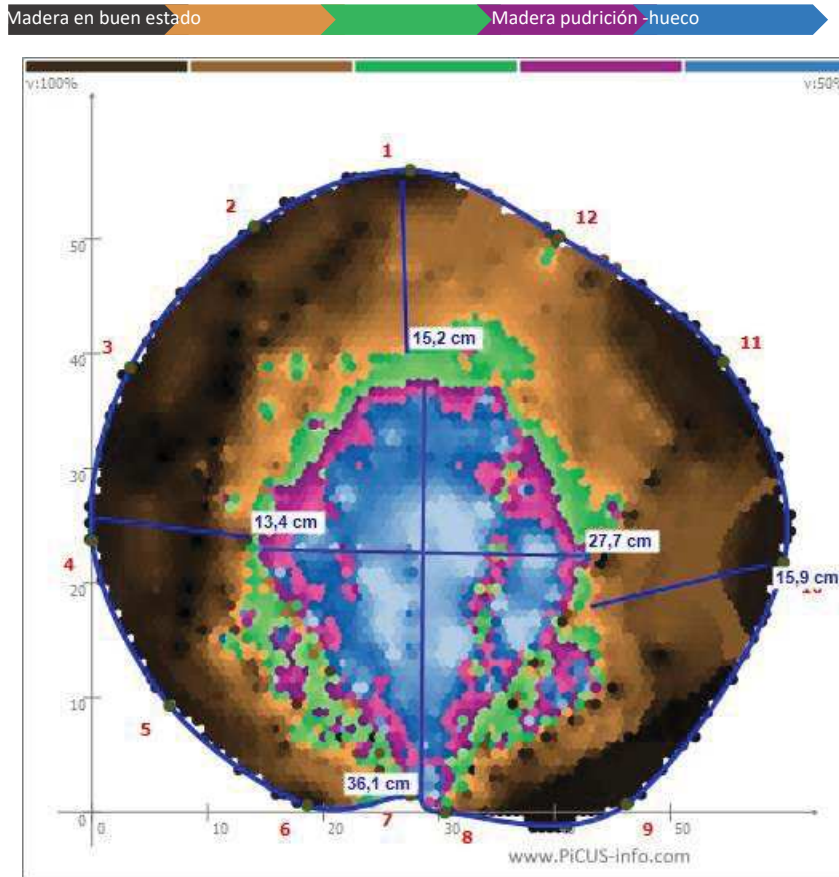
TOMA 1

Toma realizada a 20cm del suelo, con el primer sensor ubicado al norte.

Se aprecia una zona central donde la madera se encuentra degradada, correspondiente a los colores morado y azul. Esta franja se extiende hasta el exterior, correspondiendo con la abertura que se aprecia en el tronco, entre los sensores 6 y 7. La franja de color verde se corresponde con madera que presenta propiedades intermedias entre madera en buen estado y madera degradada.

Se aprecian paredes residuales en general con espesores superiores a 13 cm, a excepción de la zona próxima a la abertura, donde son más delgadas.
