AP-435-2022
CAF

FICHA DE APEO DE ARBOLADO VIARIO (435/22) PARTE 2ª

1. **FECHA:** 17/10/22
2. **SITUACIÓN:** Calle San Salvador **DISTRITO:** Sur
3. **ESPECIE:** *Koelreuteria paniculata* **Nº ID:** 421
4. **P.C. (cm):** 48 **ALTURA (m):** 5 **ALCORQUE (m):** Cuadrado Individual

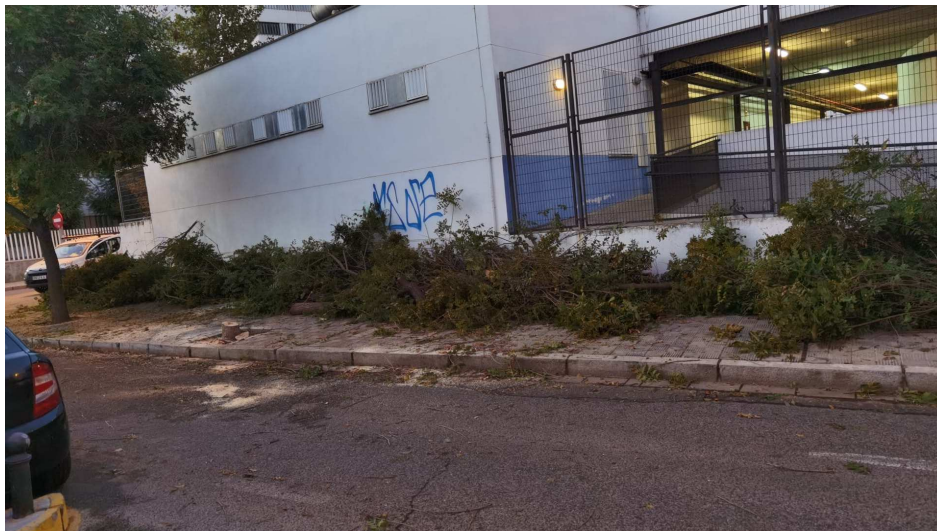
9. **FOTOGRAFÍAS:**

6. **LESIONES GRAVES:** Aparente inestabilidad del anclaje radicular, con alta probabilidad de colapso del árbol completo sobre acerado y calzada. Tras el aviso emitido por el servicio de emergencias, el equipo de bomberos procede a la evaluación del estado del ejemplar y estima que existe un riesgo inminente de fallo, de manera que efectúa la tala.

7. **ESTADO GENERAL:** Árbol adulto, con porte alterado desde vivero y vitalidad media.
8. **OBSERVACIONES:** Especie clasificada como dentro del grupo de arbolado de menor longevidad (50 años) y particularmente sensible a las podas, desarrollando pudriciones a partir de las lesiones infringidas (mayores de 5cm de diámetro), con relativamente escasa capacidad de compartimentación de la madera. Potenciales afecciones radiculares propiciadas por factores abióticos perjudiciales para el óptimo desarrollo del árbol, característicos del entorno urbano viario (compactación en superficie, limitación de espacio radicular, mal drenaje y cortes por canalizaciones subterráneas de servicios y reacondicionamiento de acerado).
