AP-368-2022
CAF

COMUNICADO DE APEO DE ARBOLADO VIARIO (AP-368-22) PARTE 2ª

MOTIVO: RIESGO NO TOLERABLE

Formulario de Evaluación Básica de Riesgo de Arbolado

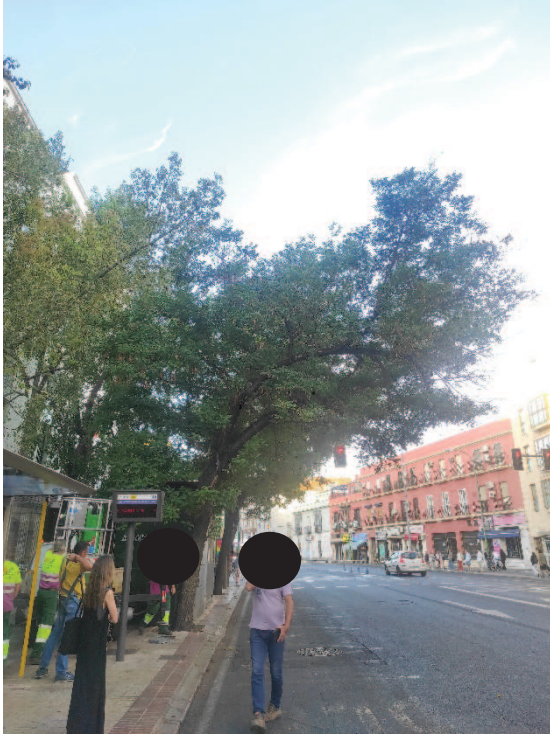
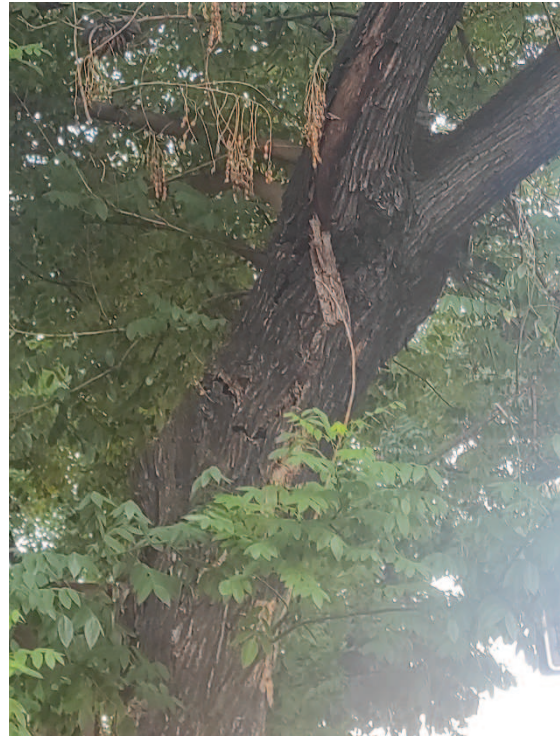
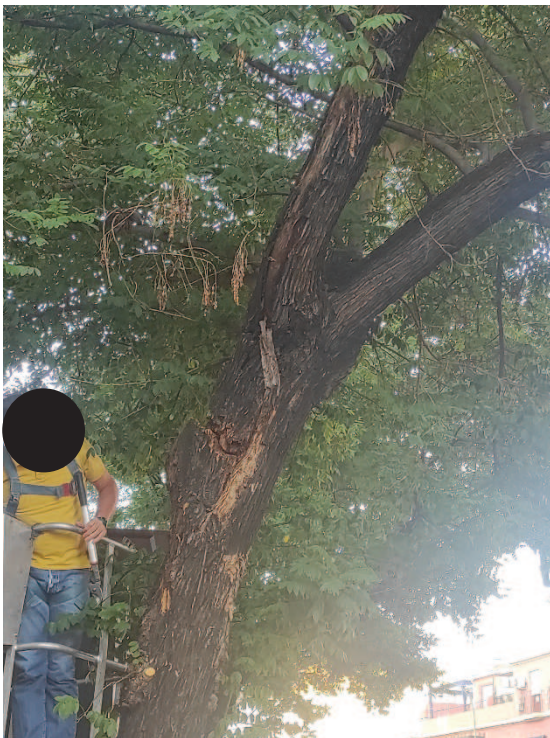
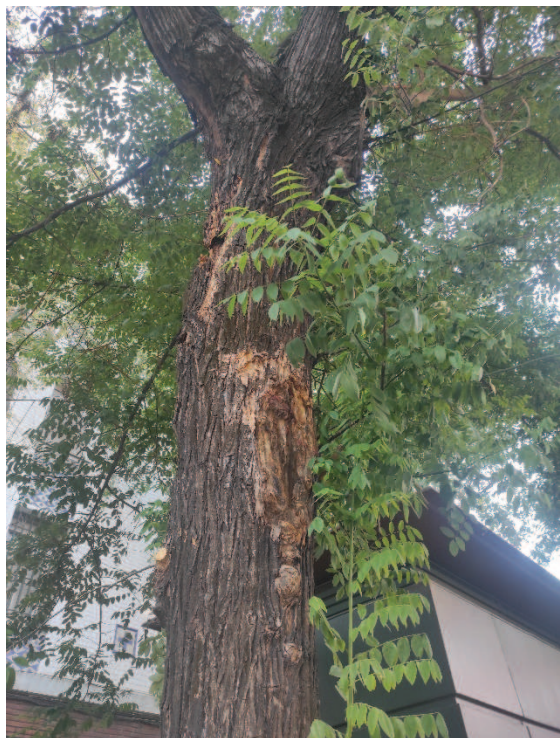
12. FOTOGRAFÍAS:

5. **P.C. (c.m.):** 110
6. **ALTURA (m):** 10
7. **ALCORQUE (m):** 1 x 1.
8. **LATITUD DE ACERADO (m):** 6,50
9. **LESIONES GRAVES:**
 - Grieta activa en cruz generada por un golpe con autobús urbano.

- Oquedad coincidente con el punto del defecto, fruto de un avanzado proceso de degradación interna por la acción de hongos xilófagos.
 - Descortezamientos en ejes primarios, asociados a muerte del tejido cambial que según el tramo, afecta hasta al 70% del perímetro de los ejes.

- Crecimientos lateralizados, con significativo efecto palanca asociado, con cargas excesivas en zonas apicales.
10. **ESTADO GENERAL:**
 - El estado fisiológico está aparentemente dentro de los rangos normales para la especie. Hecho que puede hacer colapsar el ejemplar, debido a que en base al fallo estructural genera una pérdida severa de soporte mecánico.

11. **OBSERVACIONES:**
 - Se aplica fuerza de tracción manual a ejes primarios y se constata que podría hacerse colapsar toda la copa sólo con este tipo de fuerza. La grieta avanza al realizar el testeo.
