**Expediente 1/2022**

AP-328-2022  
aldv

**FICHA DE APEO DE ARBOLADO VIARIO (328/22) PARTE 2ª**

1. **FECHA:** 14/09/22
2. **SITUACIÓN:** Avenida Las Melias **DISTRITO:** Cerro Amate
3. **ESPECIE:** *Pinus pinea* **Nº ID:** 3913
4. **P.C. (cm):** 107 **ALTURA (m):** 9 **ALCORQUE (m):** Parterre de terrizo y arbustos

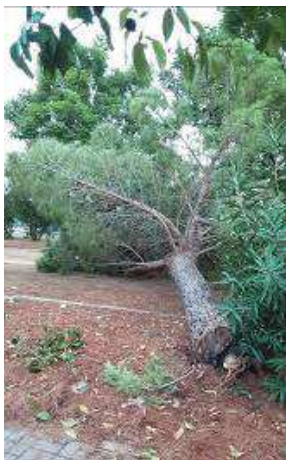
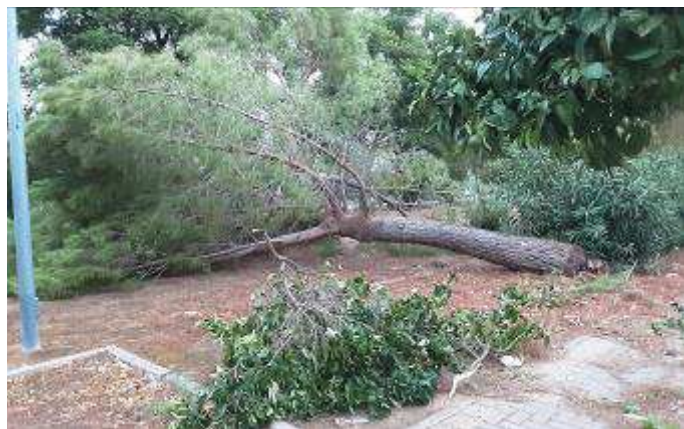
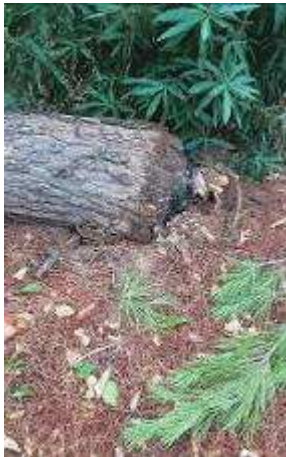
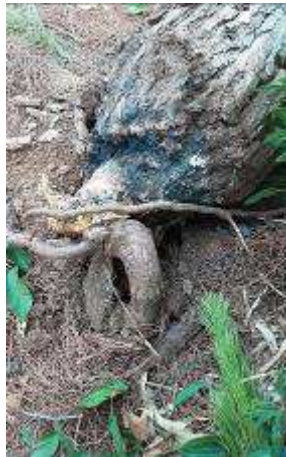
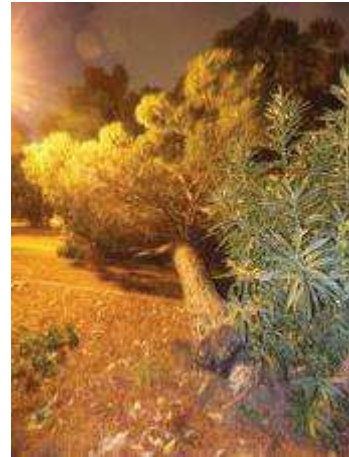
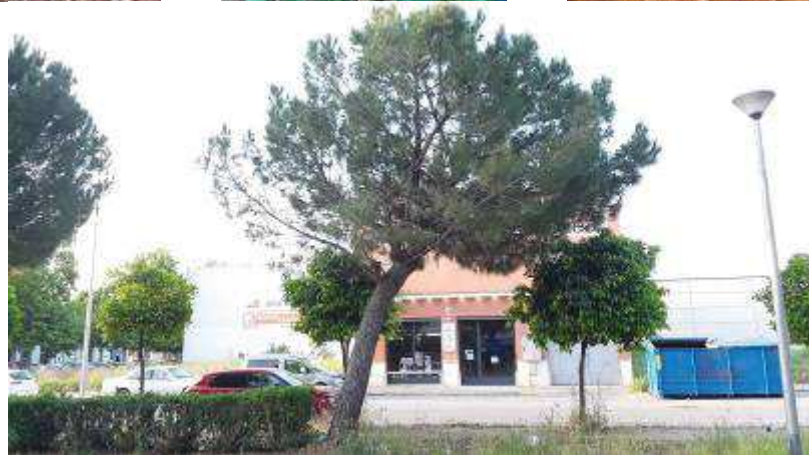
9. **FOTOGRAFÍAS:**

**MOTIVO DEL APEO:** Colapso del árbol completo

6. **LESIONES GRAVES:** Inclinación 22º, con proyección de vuelco sobre acerado y calzada. Levantamiento del plato radicular y del terreno en la zona de tensión de la inclinación. Tras el vuelco, se observa el estrangulamiento del fuste a nivel subterráneo, por debajo del cuello radicular, producido por las propias raíces leñosas del ejemplar, generando una morfología hipogea conocida como 'punta de lápiz', habitual en esta especie tras la permanencia del árbol varios años en contenedor, durante su cultivo en vivero, antes de la plantación en viario.

7. **ESTADO GENERAL:** Árbol maduro, con vitalidad media y sin afecciones foliares relevantes.
8. **OBSERVACIONES:** Vuelco completo de otros ejemplares coetáneos de esta especie en la misma ubicación. Tras la exposición de la zona hipogea del anclaje en los árboles colapsados, se observan raíces fuertemente espiralizadas, superficiales y poco desarrolladas en relación al porte y etapa vital de los ejemplares. Además de las propias debilidades del arbolado por una incorrecta práctica de cultivo en vivero, el suelo donde se ubica esta alineación es de escasa profundidad por la presencia de escombros de relleno, presenta un alto grado de compactación con albero, y riego superficial para la vegetación arbustiva anexa, factores que han limitado la adecuada expansión radicular.
