Expediente: 550/2022

AP-281-2022
CAF

FICHA DE SOLICITUD APEO DE ARBOLADO ZONA VERDE (281-2022) 2ª PARTE

MOTIVO DEL APEO: RIESGO NO TOLERABLE.

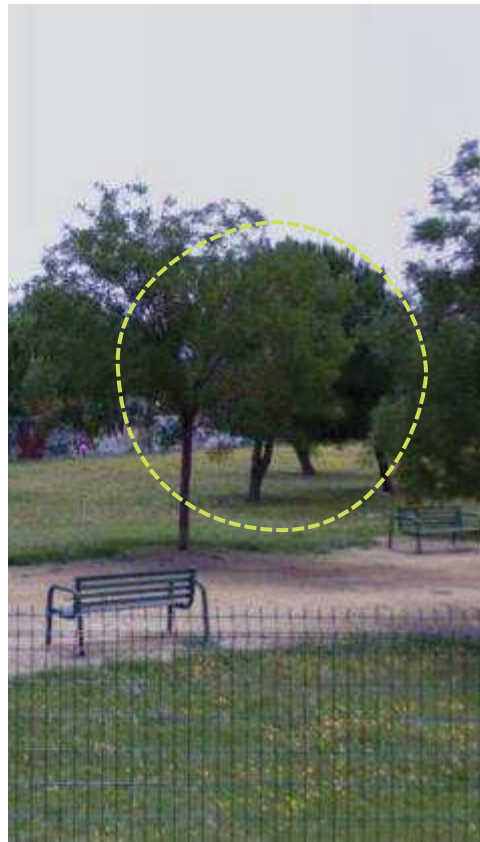
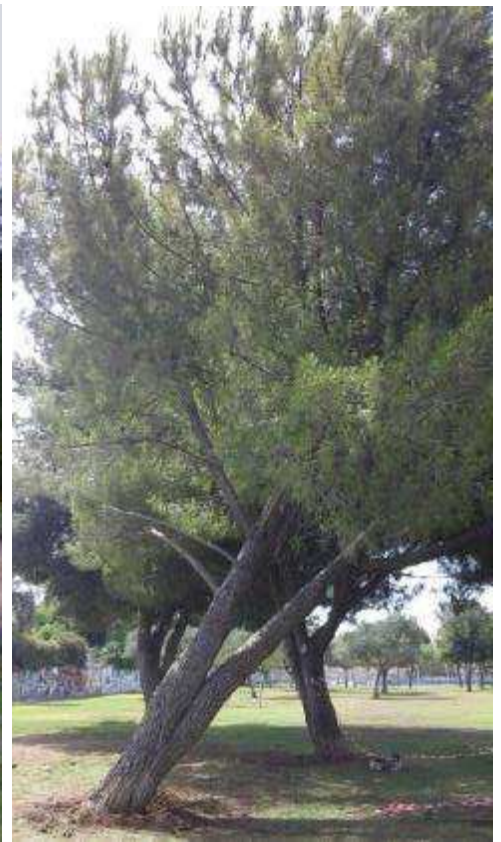
Proceso de inclinación activa que se inicia anteriormente a mayo del 2008 (foto izquierda) y que continúa en la actualidad (foto derecha -vista general-)

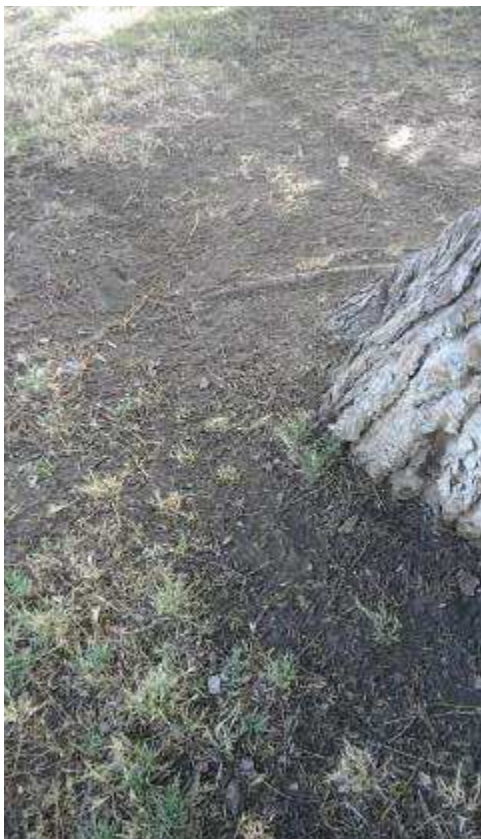
Ligero abombamiento de la zona a tensión de la plataforma radicular, sin grietas (foto del 08-junio-2022)

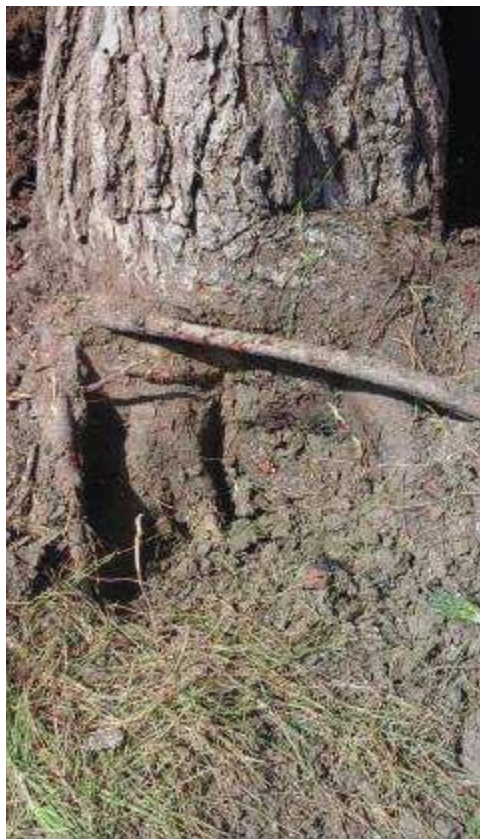
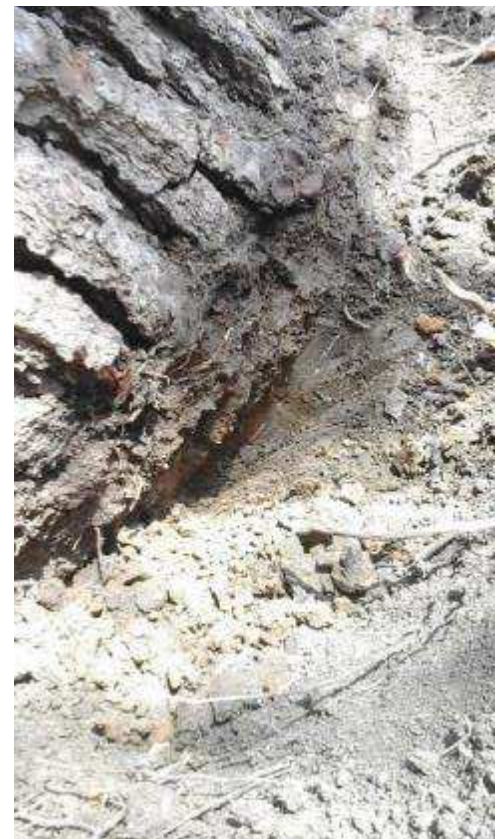
6. LESIONES GRAVES: Degradación del sistema radicular y cuello estrangulado por raíces espiralizadas.

Tras la evaluación visual y posterior categorización del nivel de riesgo según la metodología TRAQ, el posible fallo por rotura radicular (caída rotacional), se clasifica en la actualidad como de RIESGO ALTO para peatones.

Tras cava alrededor del cuello se aprecia ausencia de contrafuertes/raíces maestras y cuello en forma de "punta de lápiz", y migración del sistema radicular, seguramente por raíces espiralizadas.

Se recomienda el apeo del ejemplar, ya que supone un riesgo por probable caída del ejemplar o de alguna de sus partes, que supera lo tolerable y mayor al valor del conjunto de servicios ecosistémicos aportados, sin que sea posible otra acción o intervención viable para mitigar dicho riesgo.
