Expediente 1/2022

AP-378-2022
aldv

COMUNICADO DE APEO DE ARBOLADO VIARIO (AP-378-22) PARTE 2ª

MOTIVO: RIESGO NO TOLERABLE

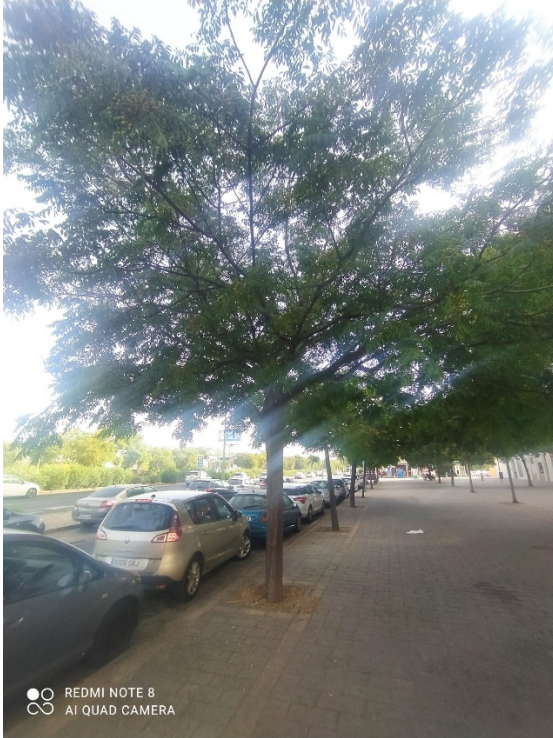
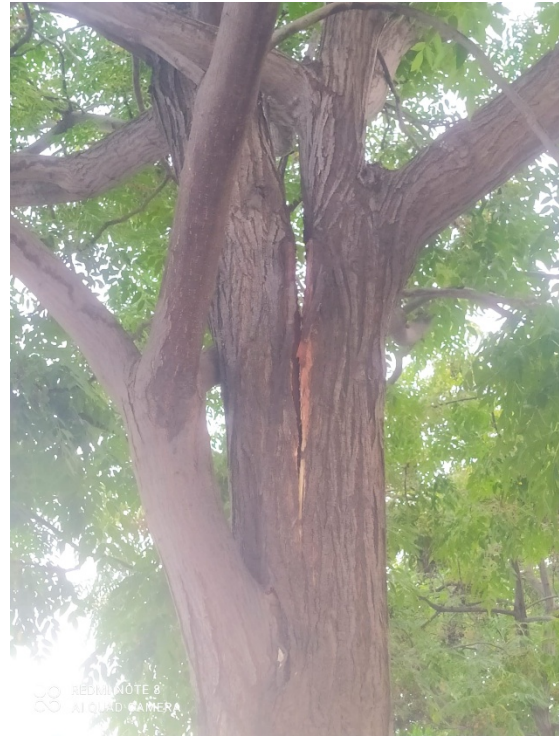
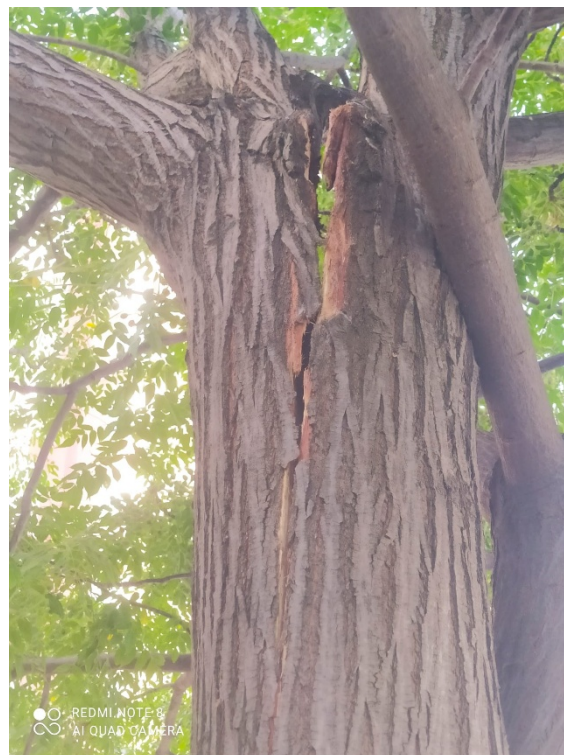
12. FOTOGRAFÍAS:

6. **ALTURA (m):** 7
7. **ALCORQUE (m):** 1 x 1.
8. **LATITUD DE ACERADO (m):** Bulevar peatonal.
9. **LESIONES GRAVES:**
 - Grieta activa en cruz principal generada probablemente por la acción de una corteza incluida en la horquilla, asociada a un proceso de codominancia.

- Crecimientos lateralizados de ejes primarios y secundarios que inciden directamente en la capacidad de soporte mecánico del punto que ha sufrido la rotura.

10. **ESTADO GENERAL:**
 - El estado fisiológico está aparentemente dentro de los rangos normales para la especie. Hecho que puede hacer colapsar el ejemplar debido a que, en base al estado de la estructura, se ha generado una pérdida severa de soporte mecánico.

11. **OBSERVACIONES:**
 - Se aplica fuerza de tracción manual a ejes primarios y se constata que podría hacerse colapsar la cruz sólo con este tipo de fuerza.
