**Expediente 1/2022**

AP-316-2022  
aldv

**FICHA DE APEO DE ARBOLADO VIARIO (316/22) PARTE 2ª**

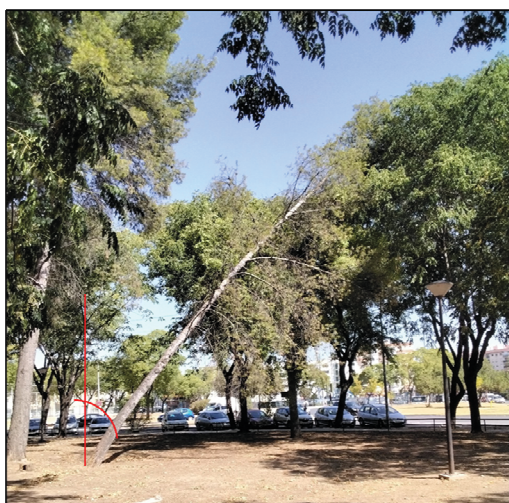
7. **ESTADO GENERAL:** Ejemplar desvitalizado, con poca densidad foliar y presencia de múltiples acículas secas, presenta inclinación del tronco 41°NE con la vertical sin corregir y leve abultamiento del terreno en zona de tensión. Grieta con fractura de fibras a nivel del cuello en zona de tensión con probabilidad inminente de fallo, sustentado por las copas de ejemplares adyacentes.

Imagen 1: Vista general, indicada inclinación.

8. **OBSERVACIONES:** Debido a la poca vitalidad que presenta el ejemplar y que la probabilidad de fractura del tronco es inminente, sin existir otras medidas correctoras de la inestabilidad del ejemplar, atendiendo tanto a su incapacidad de consolidación de defectos como a su nivel de riesgo. Los defectos mecánicos y afecciones fisiológicas que presenta condicionan su futura viabilidad y funcionalidad, se espera el agravamiento de las debilidades estructurales detectadas por encontrarse sin posibilidad de mejora.

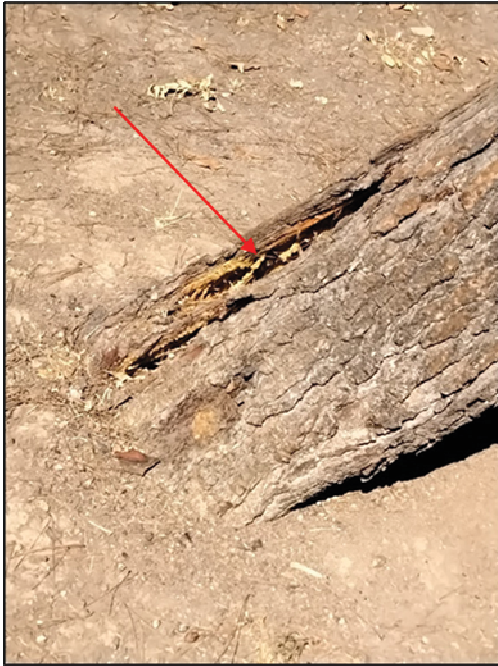
6. **LESIONES GRAVES:** Grieta vertical visible externamente en la base del ejemplar prolongándose en tronco, con rotura de fibras y sin generar madera de reacción.

*Imagen 2: Detalle grieta en cuello con rotura de fibras.*

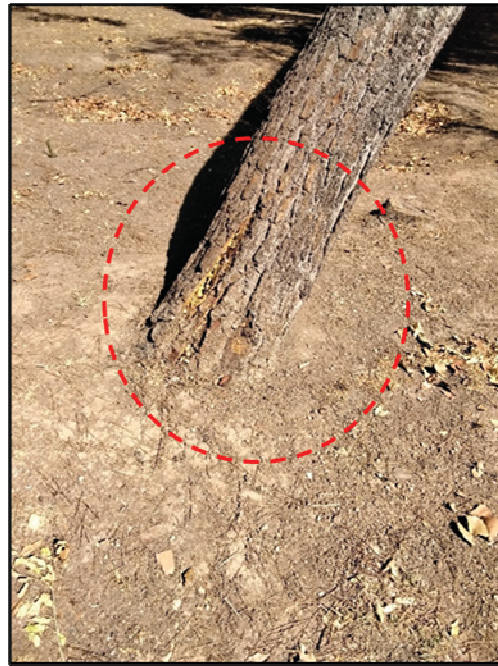
*Imagen 3: Detalle grieta en cuello en zona de tensión.*

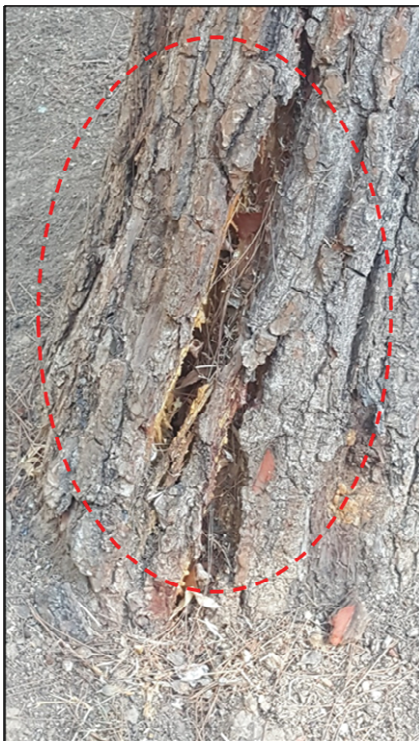
*Imagen 4: Detalle grieta en cuello.*

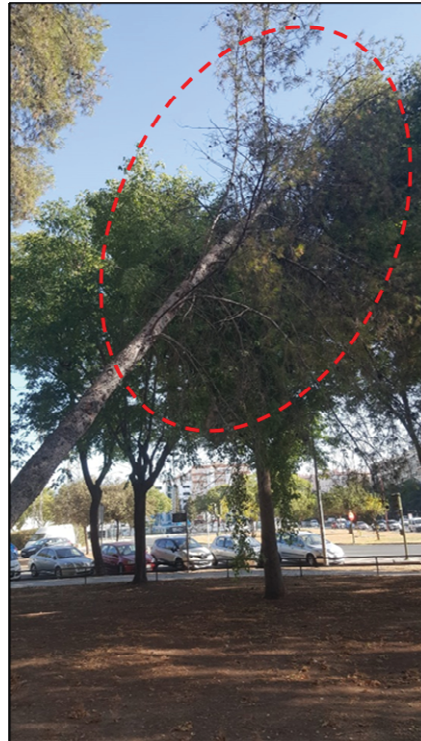
*Imagen 5: Ejemplar desvitalizado, presencia de acículas secas.*
