Expediente 9/2023

AP-111-2023
ALDV

COMUNICADO DE APEO DE ARBOLADO VIARIO (AP- 111 - 2023) PARTE 2ª

MOTIVO: RIESGO NO TOLERABLE

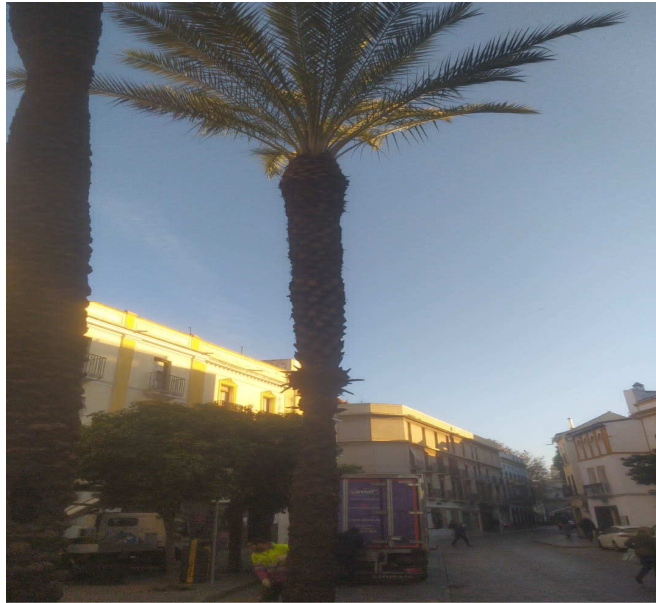
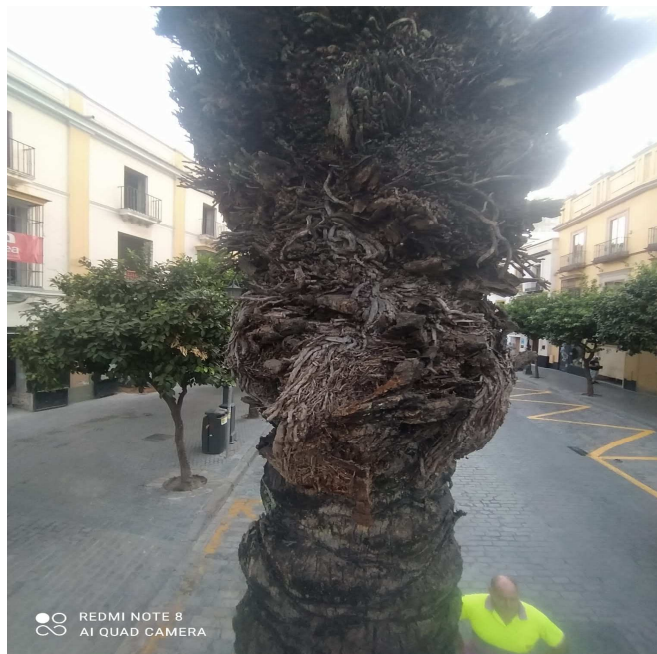
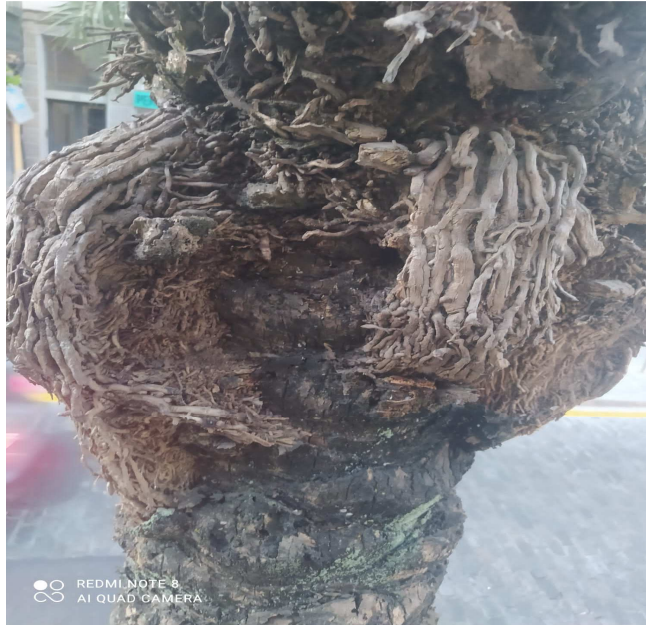
7. **ALCORQUE (m):** 1X1
8. **LATITUD DE ACERADO(m):** 6
9. **LESIONES GRAVES:**
 - Fractura parte superior del estípite en punto de estrechamiento.
 - Estrechamiento de estípite.

- Desviación de eje respecto al centro de gravedad.
10. **ESTADO GENERAL:**
 - El ejemplar ha sobrepasado el límite de tolerancia al riesgo, al presentar probabilidad alta de fractura en su estípite (concretamente a 4.1m) Ante esta situación, se proyectaría su caída sobre la vía con consecuencias de causar daños graves sobre personas y vehículos, más aún ante el aumento exponencial del factor diana en las próximas fechas de Semana Santa.

Punto crítico en el estípite con estrechamiento acusado a 4,10 m de altura. Probablemente esto sea debido al estrés posttrasplante, existiendo una respuesta de la planta mediante emisión de raíces adventicias.

11. **OBSERVACIONES:**
 - No existiendo medidas correctoras para permitir la pervivencia del ejemplar, y atendiendo a que el colapso del mismo es inminente, se realiza apeo.
