Expediente: 96/2023

AP-112-2023 a AP-114-2023
AP-114-2023
CAF

FICHA DE APEO DE ARBOLADO VIARIO (AP 114/23) PARTE 2ª

ISA Formulario de Evaluación Básica de Riesgo de Arbolado

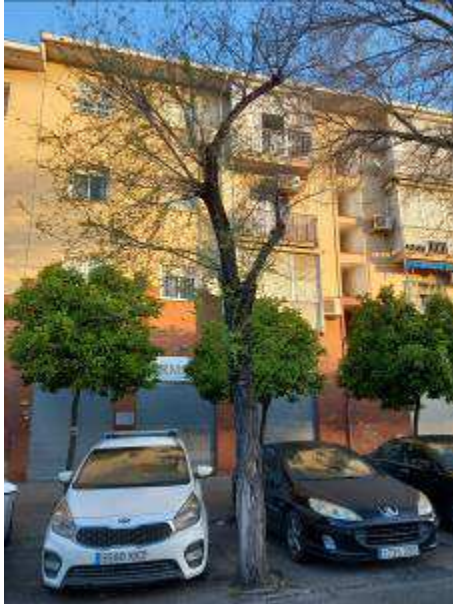
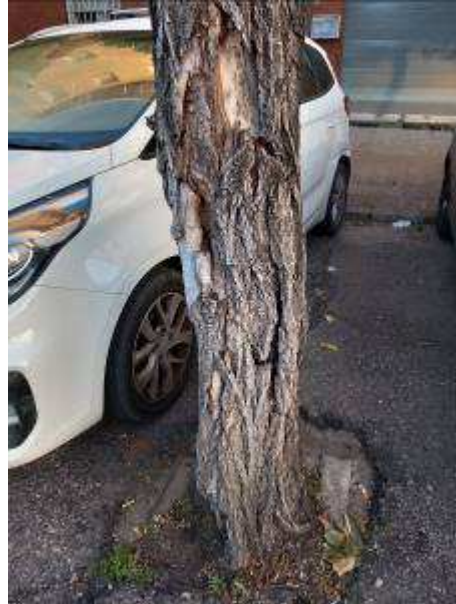
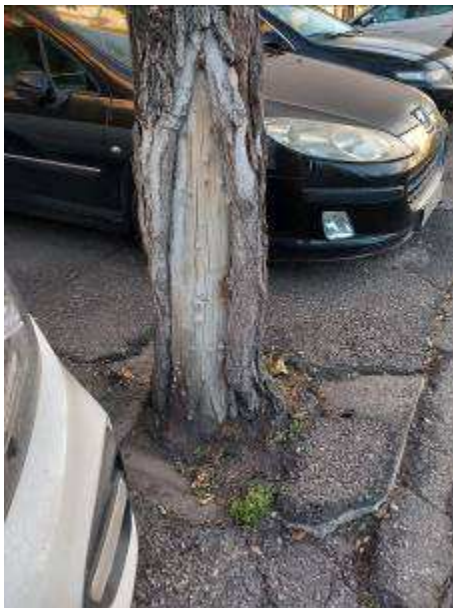
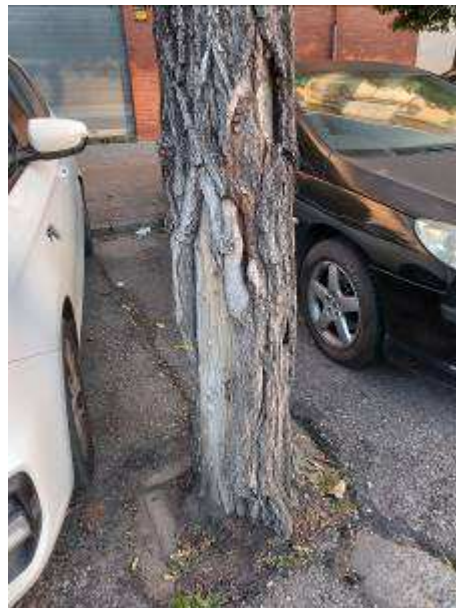
9. FOTOGRAFÍAS:

- 6. LESIONES GRAVES:** Degradación evidente de la madera en los cimales remanentes, donde se observa, a lo largo de los ejes principales y en el punto de inserción de los suplentes (nivel original del terciado), descomposición de la madera por la acción de hongos xilófagos desde el duramen, de manera que actualmente la pared residual, en varios puntos de la sección transversal a este nivel, es insuficiente para garantizar la integridad estructural. Disfuncionalidad vascular progresiva de estos cimales desde el punto de corte del viejo terciado hacia la base. Pudrición avanzada en la madera interna de todo el árbol, con escasa pared residual y pérdida sustancial de capacidad de carga. Raíces estrangulantes en contacto con el tronco. Extensas heridas y descortezados en la zona basal por roce o impacto reiterado de vehículos durante el aparcamiento.

- 7. ESTADO GENERAL:** Árbol maduro, en decaimiento fisiológico y apenas un 30% de capacidad fotosintética respecto al volumen aéreo original, con antecedentes de fallo de ramas y copa irreversiblemente desestructurada por las antiguas prácticas de desmoche y terciado, actualmente obsoletas salvo casos extraordinarios, y por la disfuncionalidad progresiva de los tejidos vasculares en los cimales, como consecuencia de la pudrición emitida a partir de los cortes. En 2022, se produjo el fallo del anclaje de otro pie (AP21/ID678) de la misma alineación, coetáneo, con defectos mecánicos e historial análogo, evidenciando los daños radiculares que han sufrido estos ejemplares. Tratamiento anual de endoterapia contra la plaga denominada 'Galeruca del Olmo', aplicada mediante taladro en la zona basal.

- 8. OBSERVACIONES:** Además del riesgo de colapso, el árbol presenta escasa funcionalidad debido a la severa regresión de la copa y se observa un agravamiento de los defectos registrados durante las labores de inspección desde 2019. Se ha programado el apeo y reposición de dos ejemplares más de esta esta alineación (AP112/ID698 y AP113/ID734), coetáneos, de la misma especie, con síntomas de senescencia prematura tanto desde la perspectiva mecánica como fisiológica, y estancamiento del desarrollo, con el objetivo de reducir la probabilidad de fallo e impacto sobre personas o vehículos, y de mejorar la cobertura arbórea de la ubicación. Además, aprovechando la obra de adecuación del asfalto y accesibilidad que tiene proyectada en este tramo la Gerencia de Urbanismo, se va a generar un espacio preservado de aparcamiento para el arbolado, de manera que en el futuro se eviten los perjuicios generados por impacto o roce durante la maniobra de aparcamiento y se atenúe la compactación del sustrato, al menos en la zona crítica de anclaje radicular.

Considerando que la copa presenta un volumen mínimo respecto a su amplitud y densidad original, que el estado biomecánico del árbol se encuentra muy degradado, con defectos de trascendencia estructural, que han restado resistencia física a la madera, y que muestra evidencias de desvitalización irreversible, se recomienda el **apeo del ejemplar y su sustitución** para mejorar la cobertura arbórea de este tramo. También deberá preservarse un espacio radicular de al menos 1x1m (alcorque) e introducir protecciones que limiten el espacio de aparcamiento para evitar la reiteración de los daños y perjuicios que ha sufrido este ejemplar, y optimizar las expectativas de futuro de la nueva plantación.
