Expediente: 221/2023

## SOLOCITUD DE APEO DE ARBOLADO VIARIO (AP-296-23) PARTE 2ª

### MOTIVO: INCOMPATIBILIDAD CON OBRA

# Formulario de Evaluación Básica de Riesgo de Arbolado

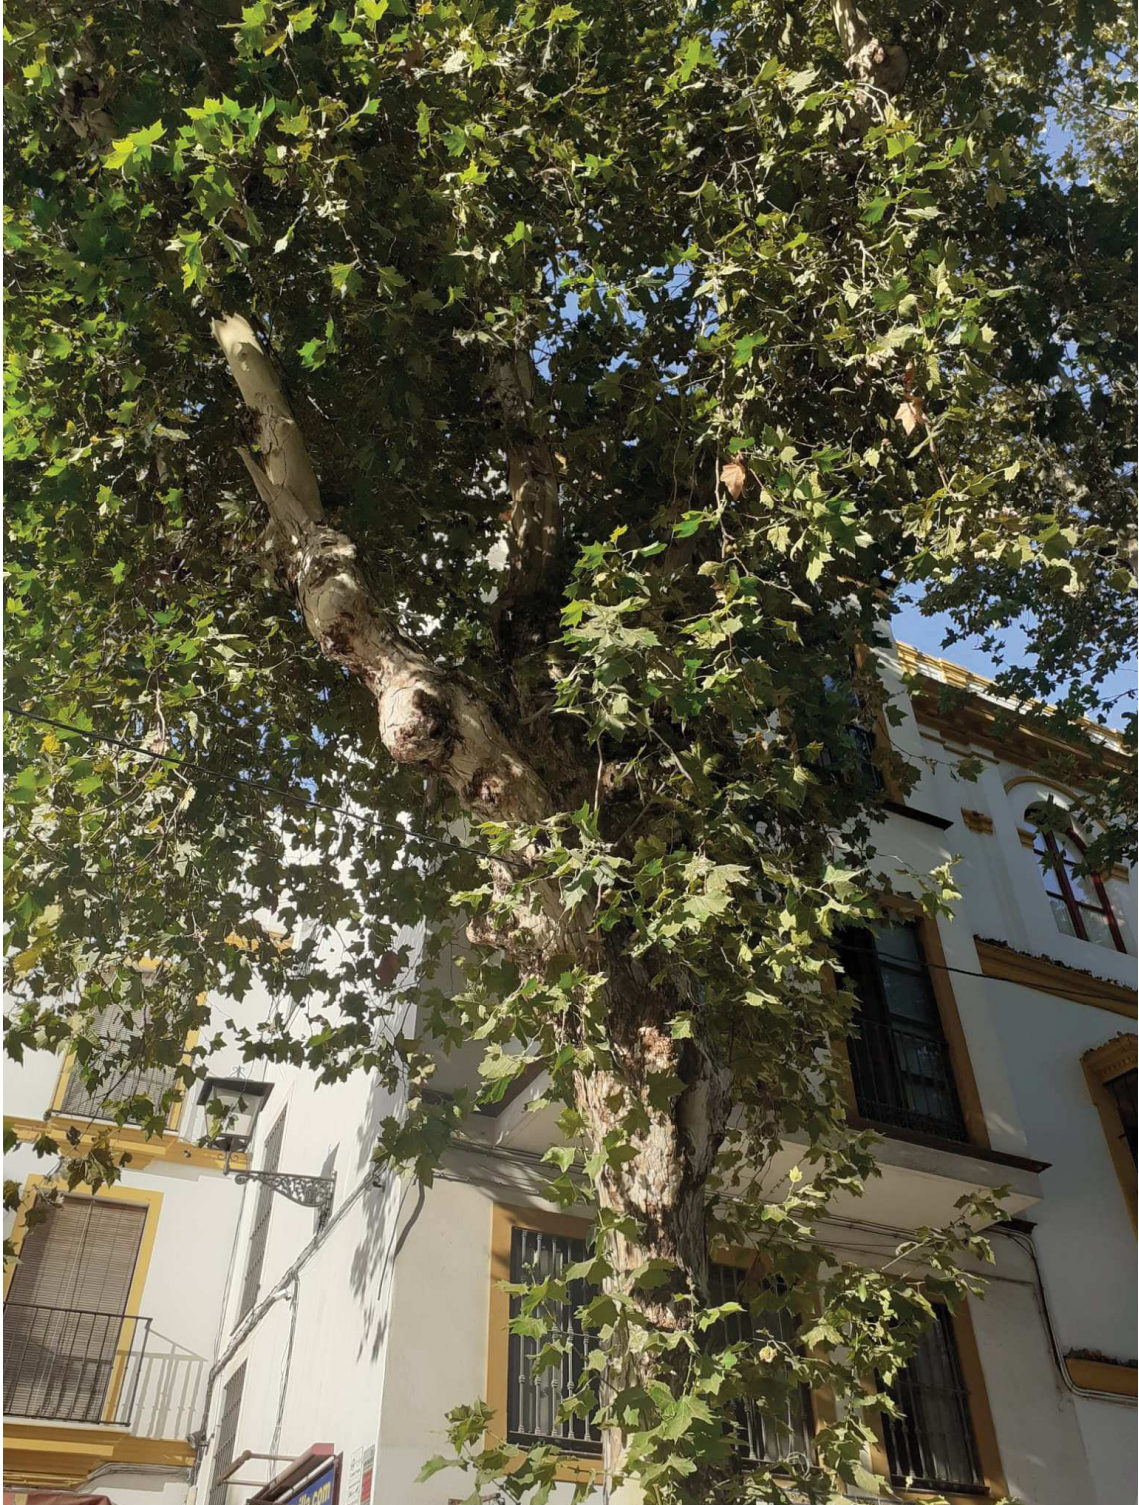
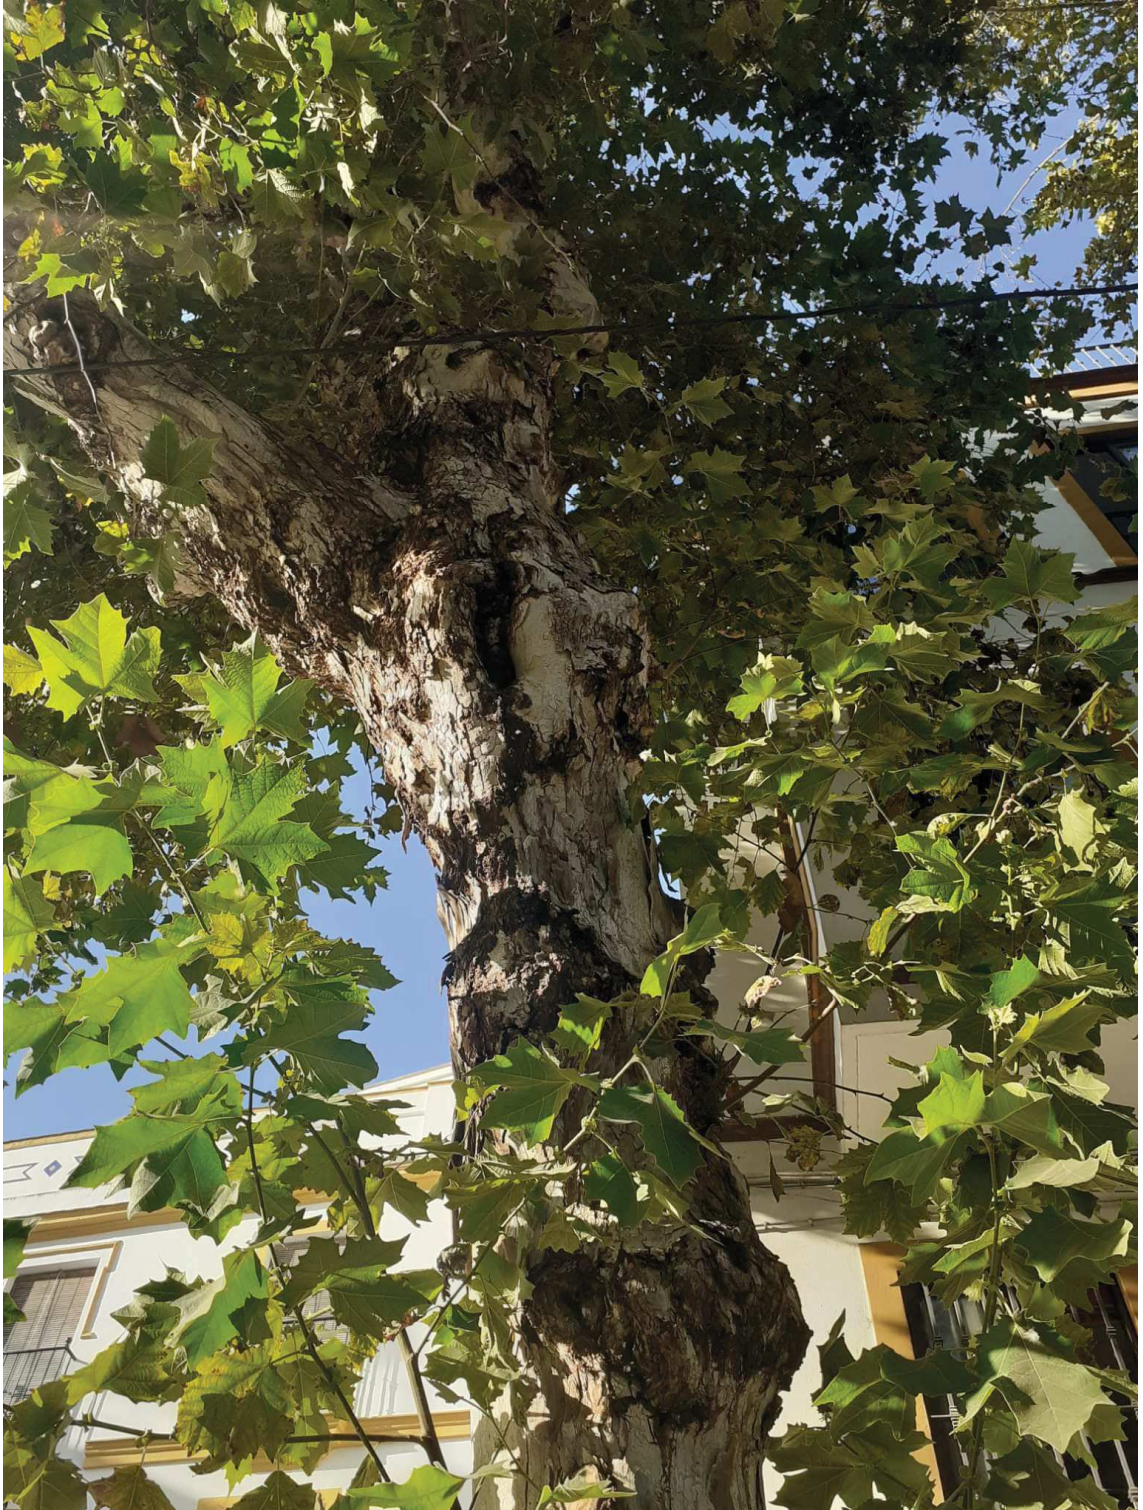
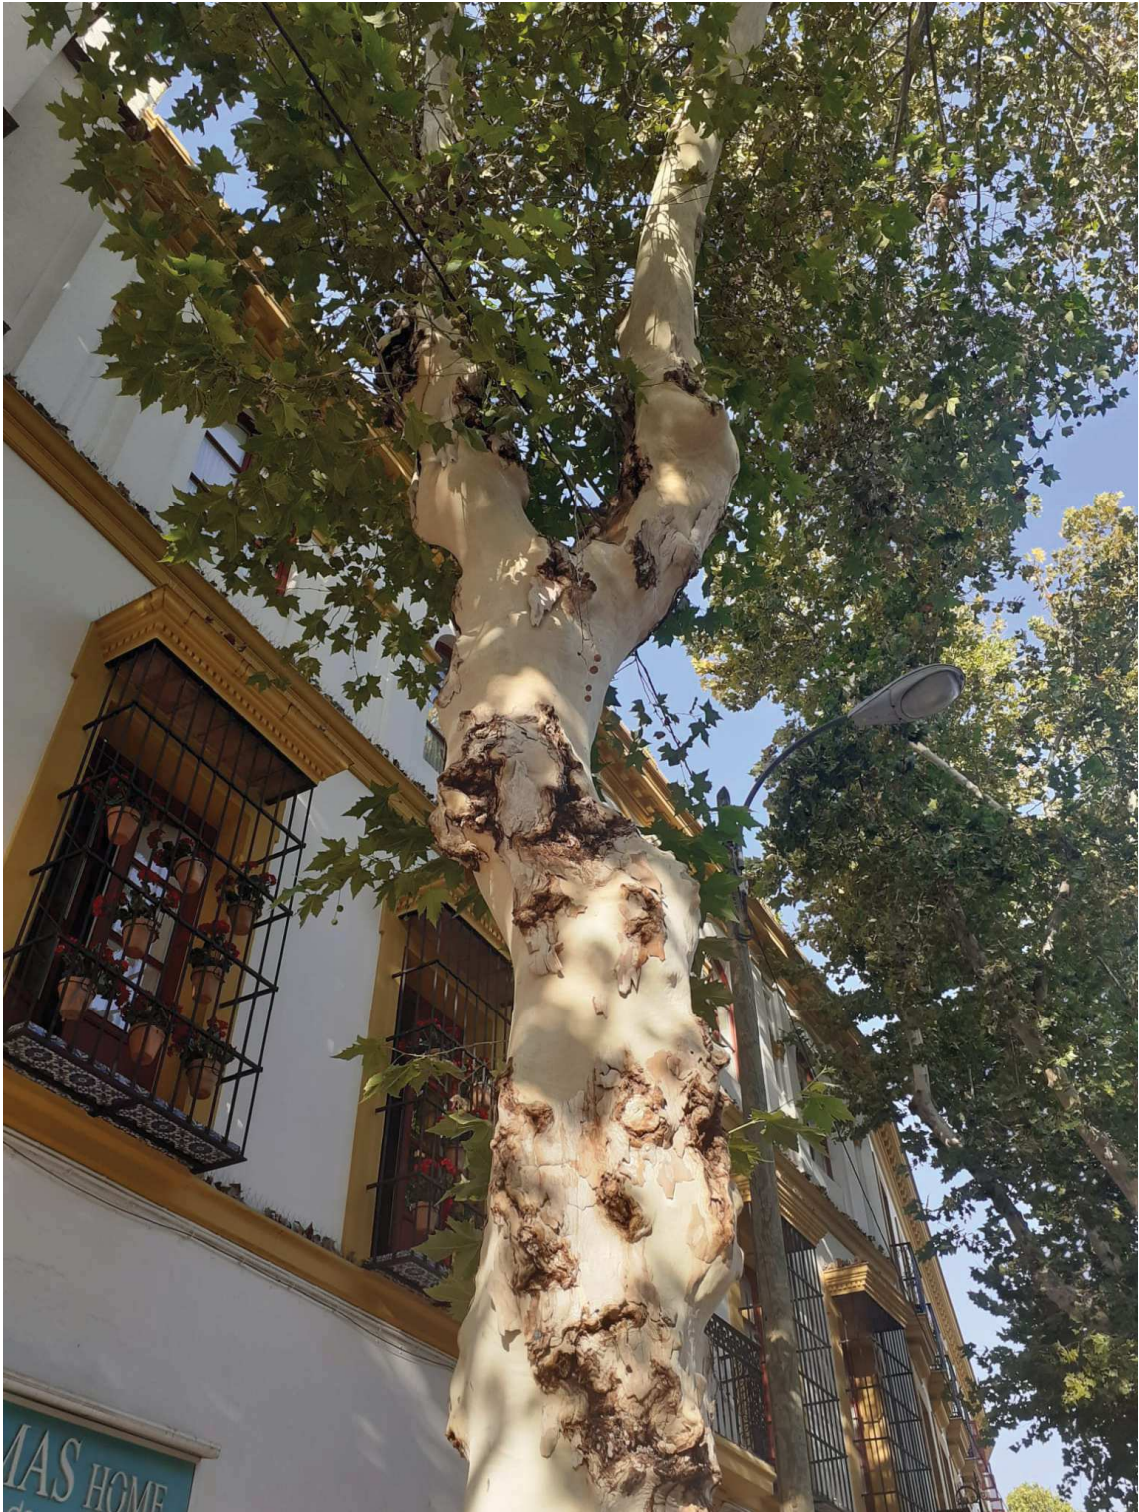
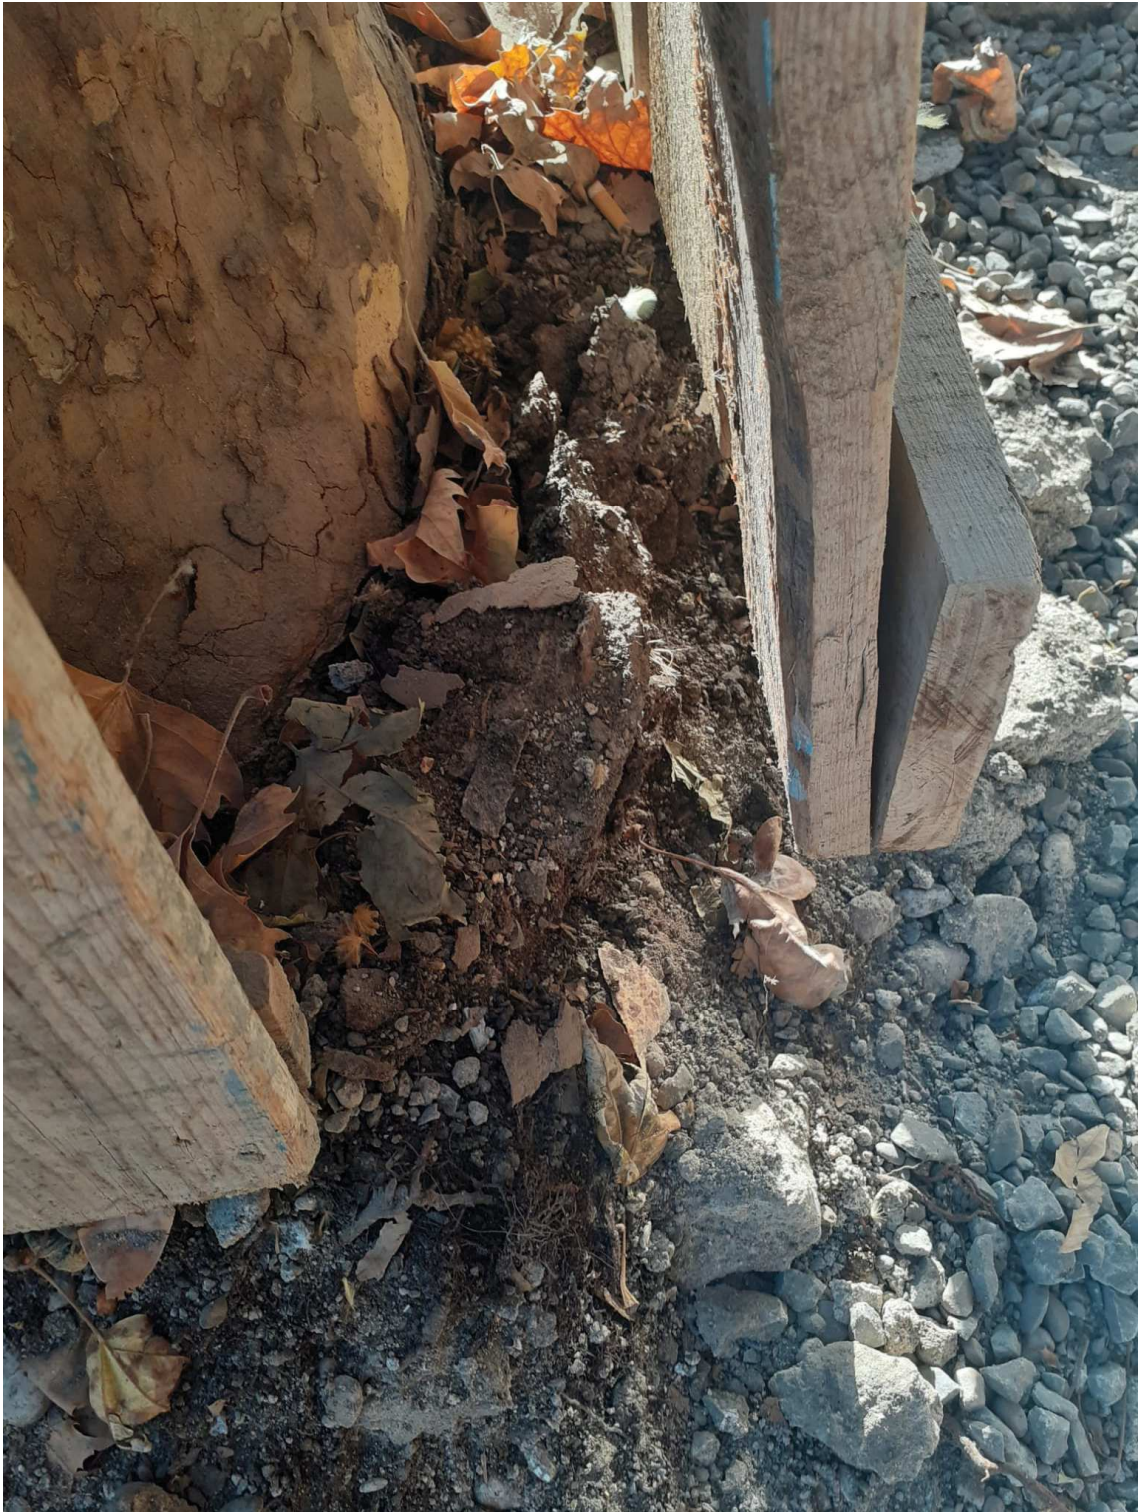
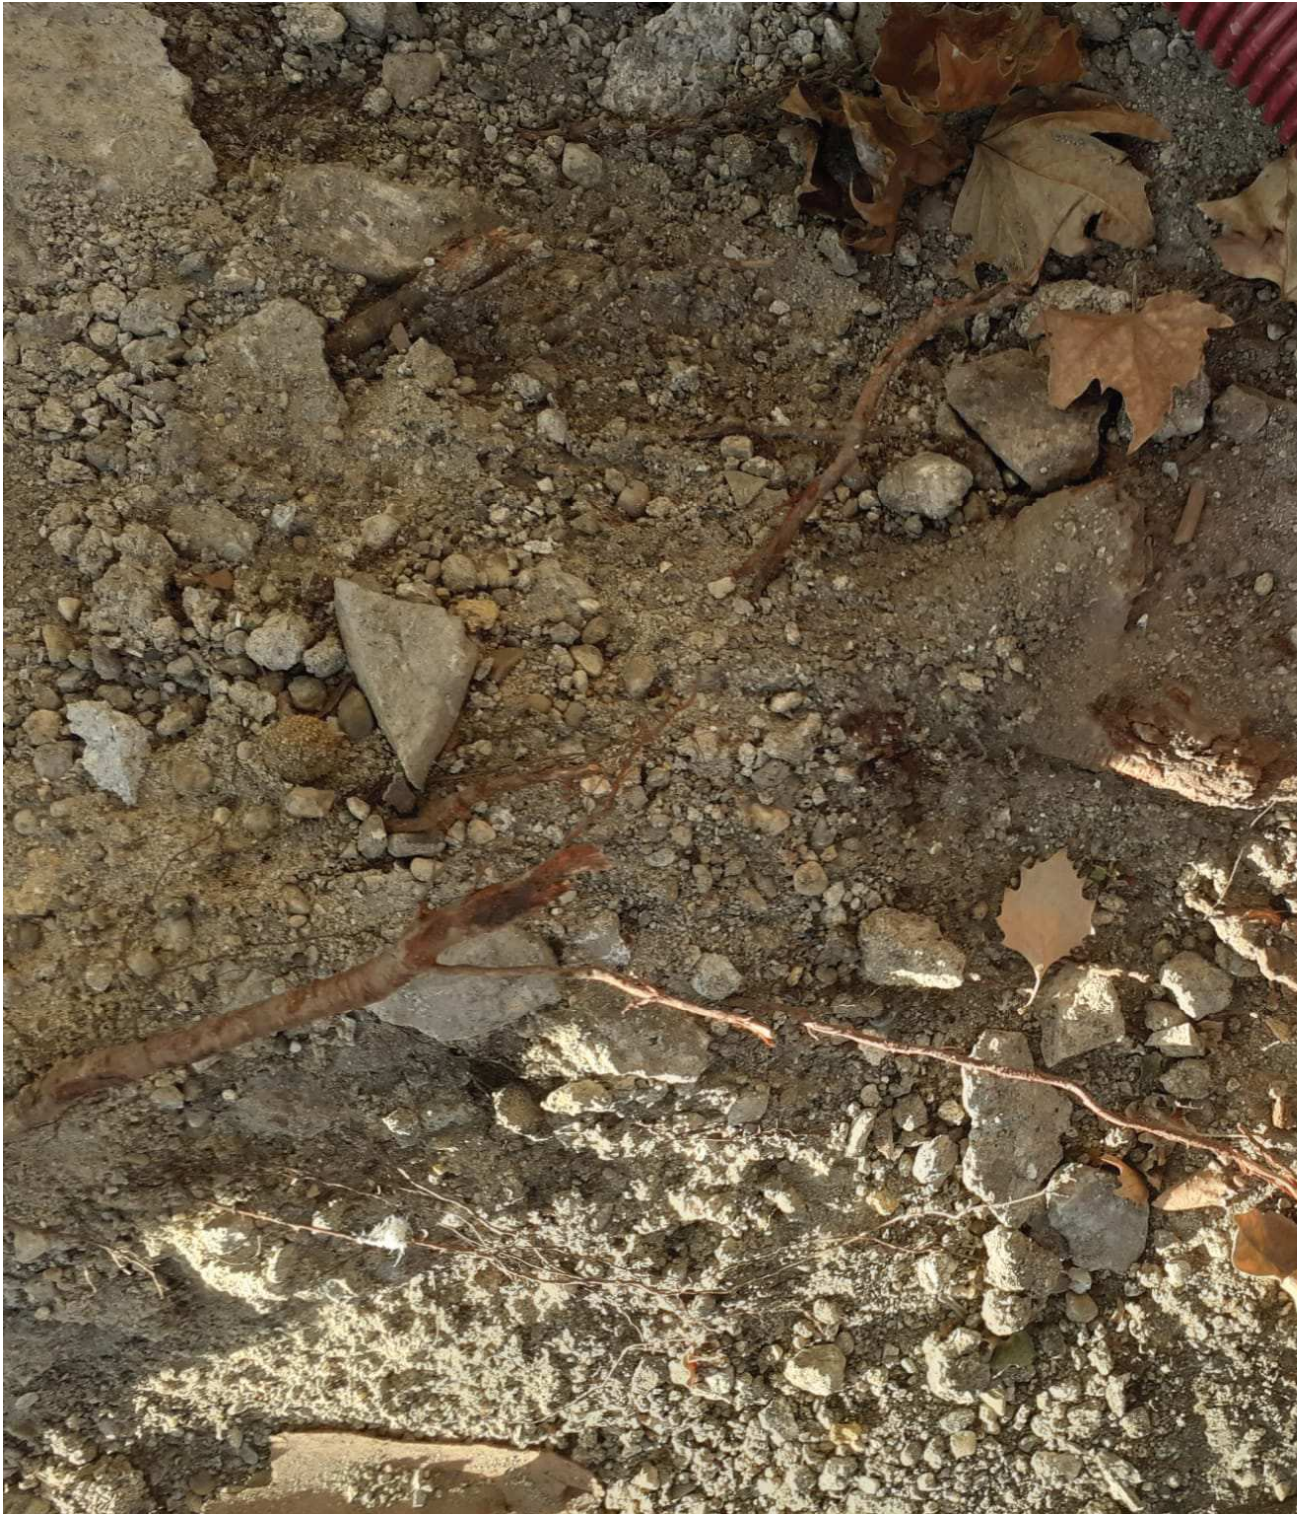
### 13. FOTOGRAFIAS

1. **FECHA:** 25 de agosto de 2023
2. **SITUACIÓN:** calle Adriano
3. **Distrito:** Casco Antiguo
4. **ESPECIE:** *Platanus x hispanica*
5. **P.C. (c.m):** 182
6. **ALTURA (m):** 15
7. **ALCORQUE (m):** 1 x 1
8. **LATITUD DE ACERADO(m):** 3
9. **LESIONES GRAVES:**
  - Modificación de condiciones de suelo en zona de plato radicular.
  - Alteración y daños graves en la zona crítica de anclaje.
  - Grietas y oquedades en madera de ramas primarias y secundarias.
  - Inclinación acusada hacia la calzada.

- Se trata de un ejemplar que precisaba de especiales esfuerzos para su conservación para intentar mantenerlo dentro de unos parámetros de riesgo tolerables. Esto es debido a la grave problemática fitopatológica asociada a la especie en la ciudad, unido a su gestión histórica y las graves limitaciones del entorno su desarrollo óptimo.
- Debido a la alteración del área crítica de anclaje provocada por las obras de reurbanización y al hecho constatado de que las raíces de anclaje se sitúan en una zona muy superficial y que constituyen un sistema con forma longitudinal a la calzada y con una capacidad de anclaje muy limitada.

- Los daños que pueden generarse a nivel radicular durante las tareas de las obras previstas, tienen capacidad de mermar de forma inmediata la estabilidad del ejemplar.
- La especie que nos ocupa presenta una serie de características que hacen determinar una corta vida útil futura al ejemplar en la situación en la que se encontraría una vez acabadas las obras; tiene dificultades para regenerar el ya mermado sistema radicular en un plazo de tiempo razonable, con lo que la estabilidad quedaría comprometida, en una calle, en la que además de tener una tasa de ocupación muy alta por ser una zona muy turística, las posibles dianas son además peatones con especial sensibilidad a consecuencias severas de un posible daño.

**Propuestas y/o consejos** Se decide por poner el apeo una vez detectadas las deficiencias y asociado un nivel de riesgo alto por varias causas, sobre todo en caídas de ramas primarias y secundarias y mas importante por la probabilidad de vuelco del ejemplar entero hacia el acerado y la calzada, y teniendo en cuenta los posibles daños severos, principalmente sobre peatones y vehículos en movimiento.
