AP-295-300-2023
AP-300
MALD

SOLOCITUD DE APEO DE ARBOLADO VIARIO (AP-300-23) PARTE 2ª

MOTIVO: INCOMPATIBILIDAD CON OBRA

Formulario de Evaluación Básica de Riesgo de Arbolado

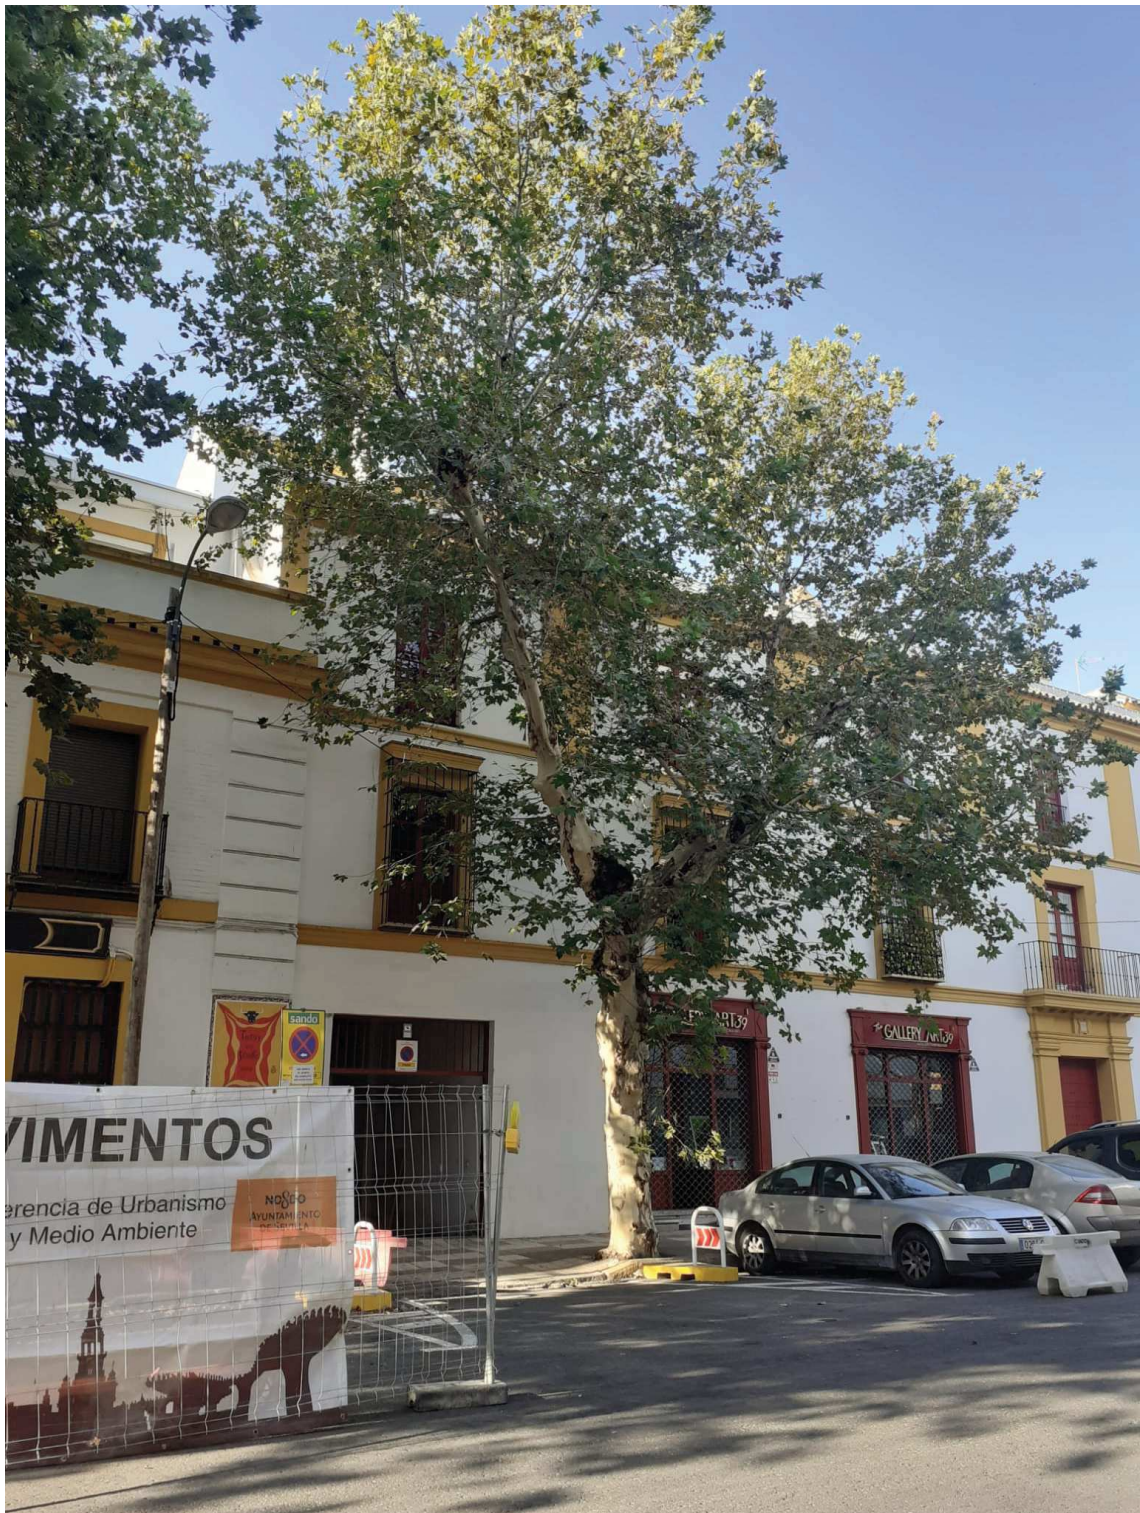
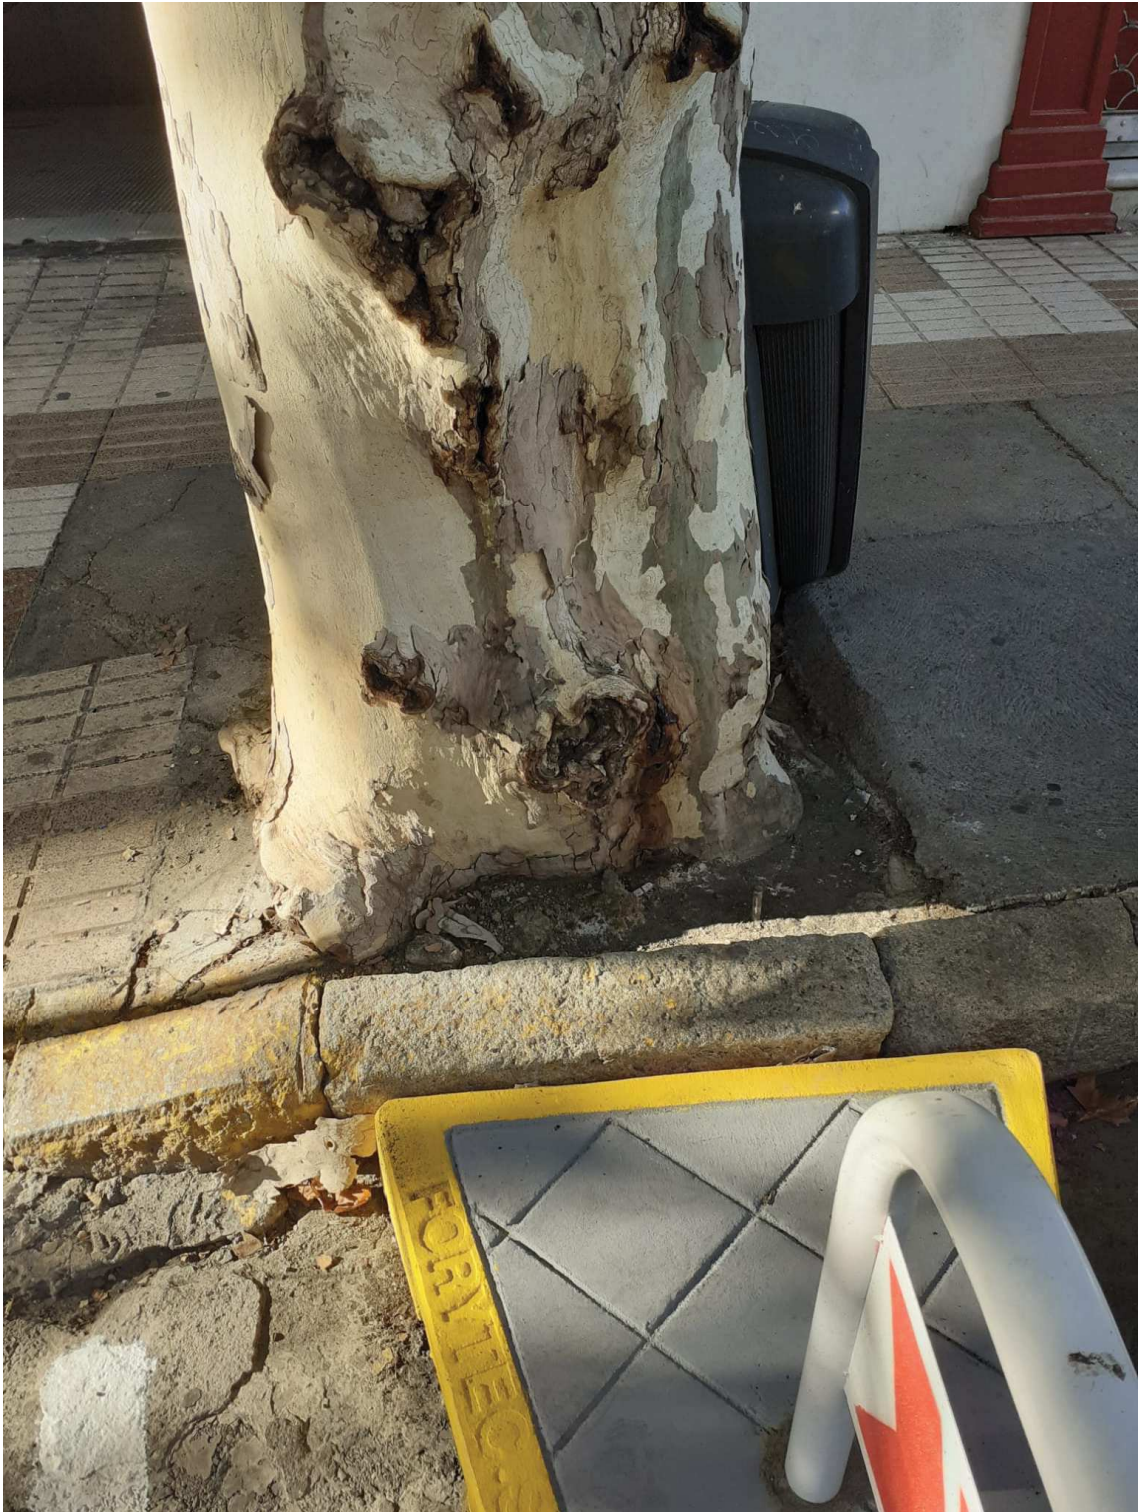
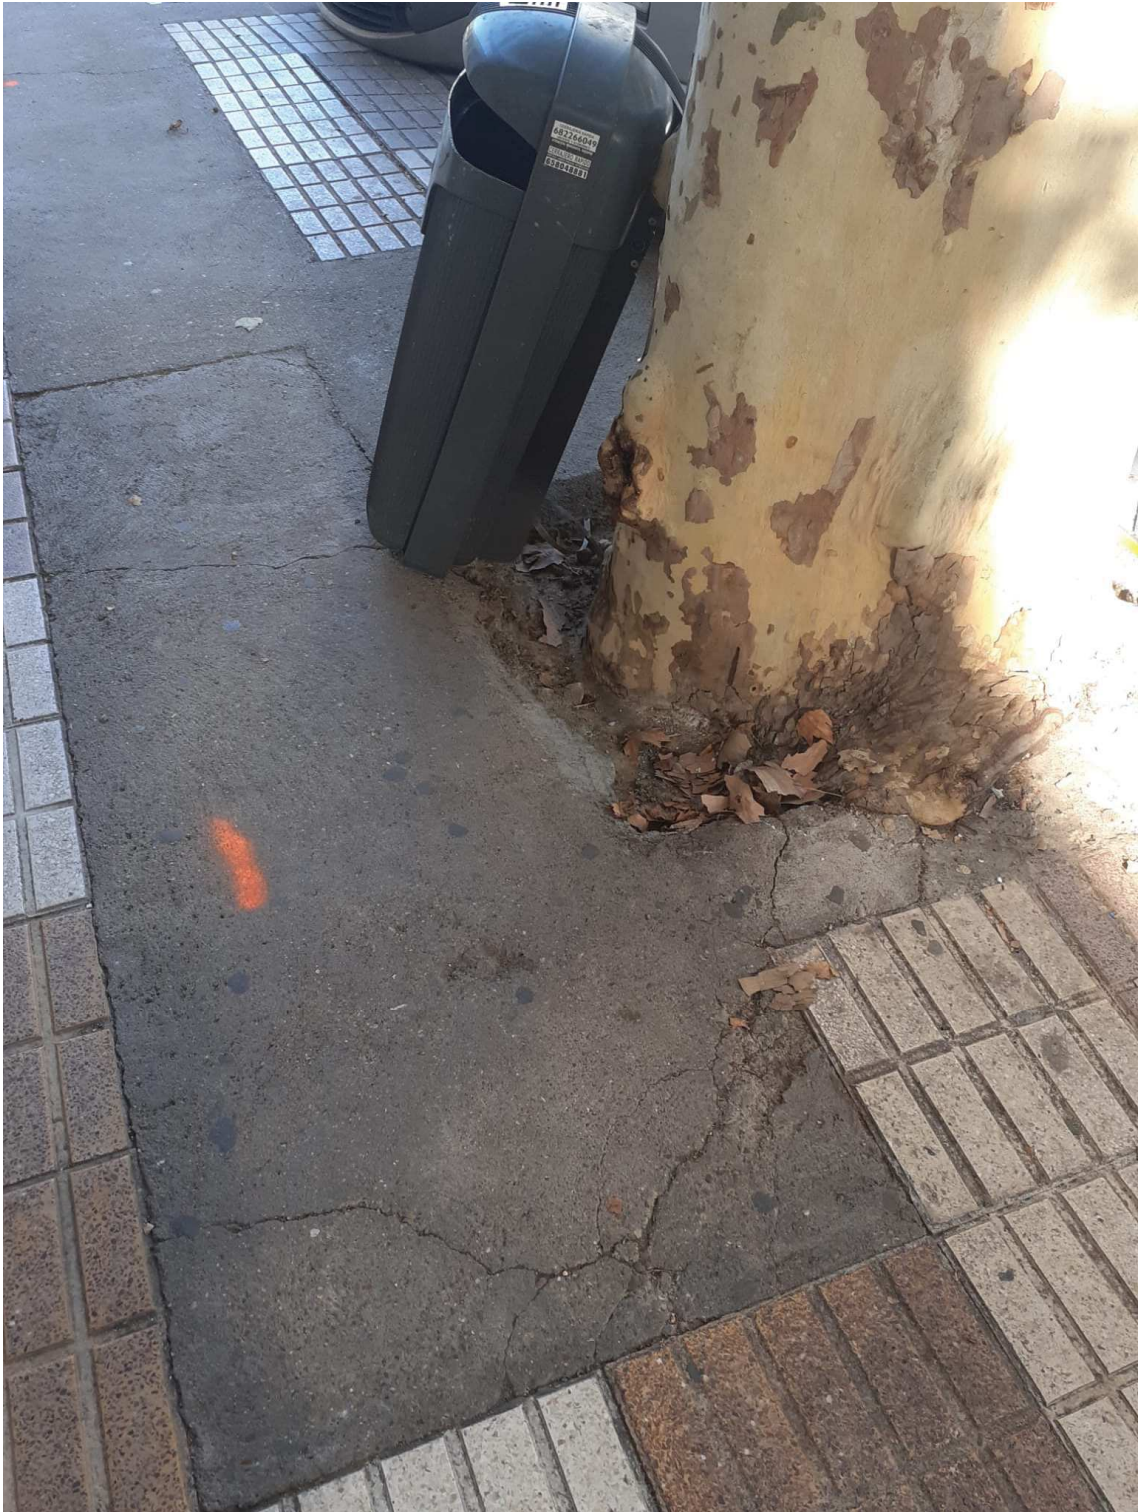
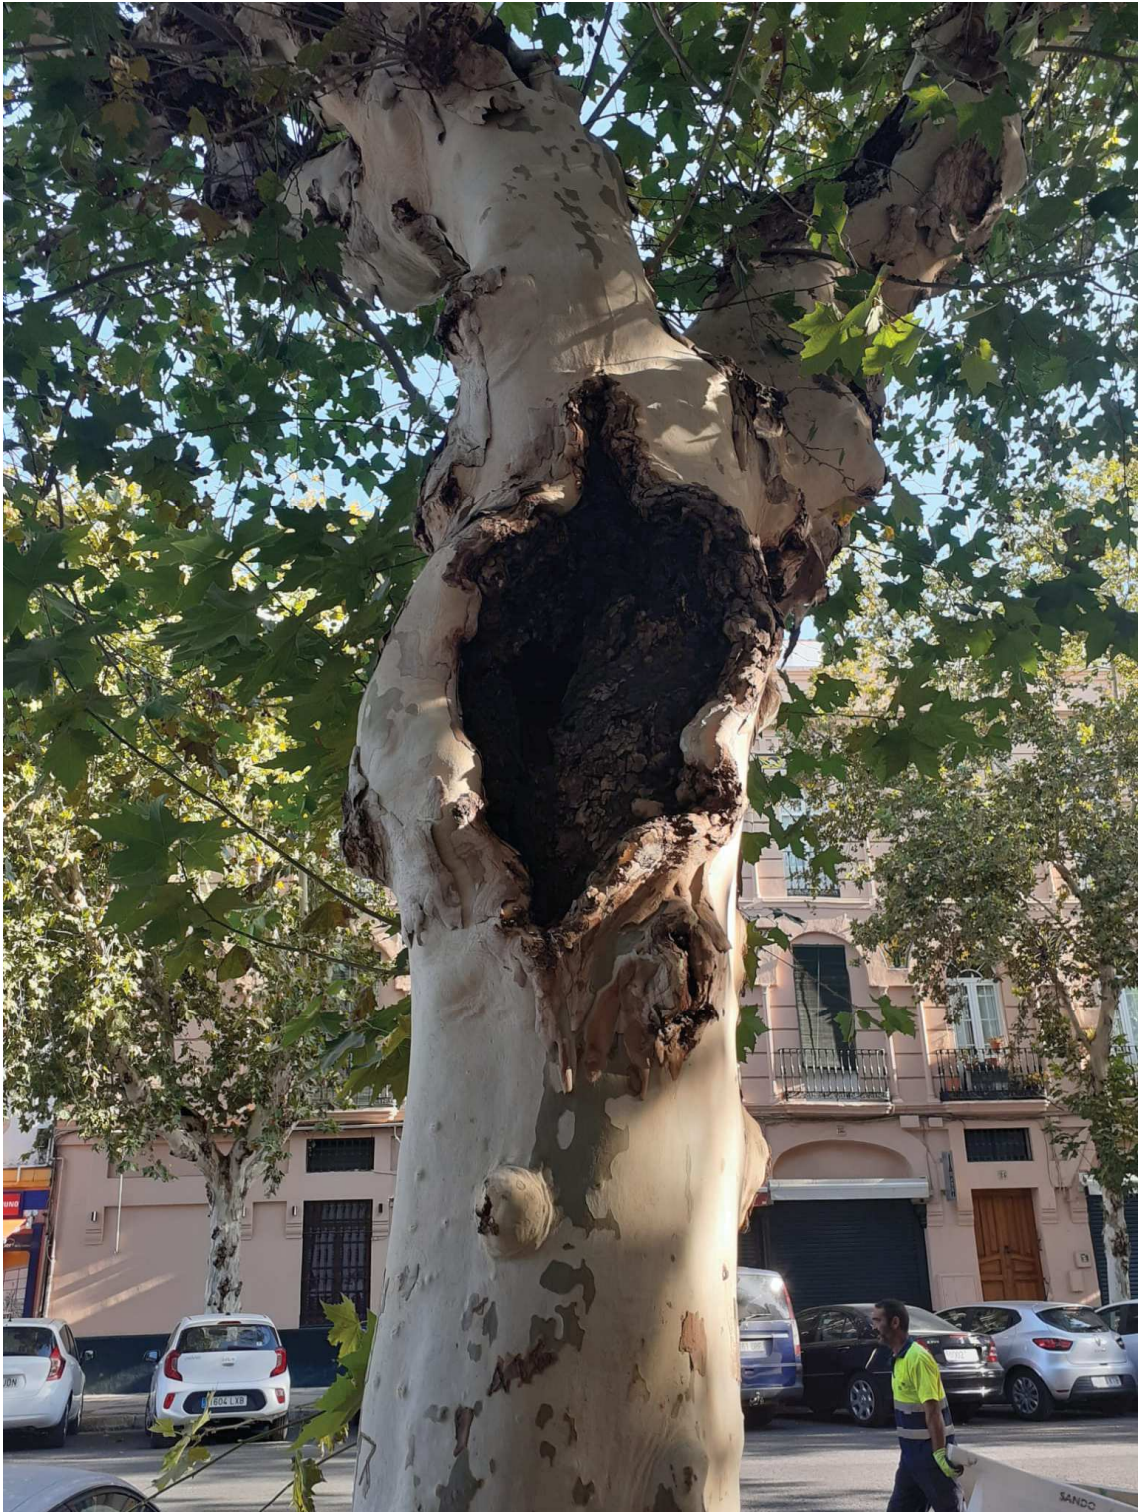
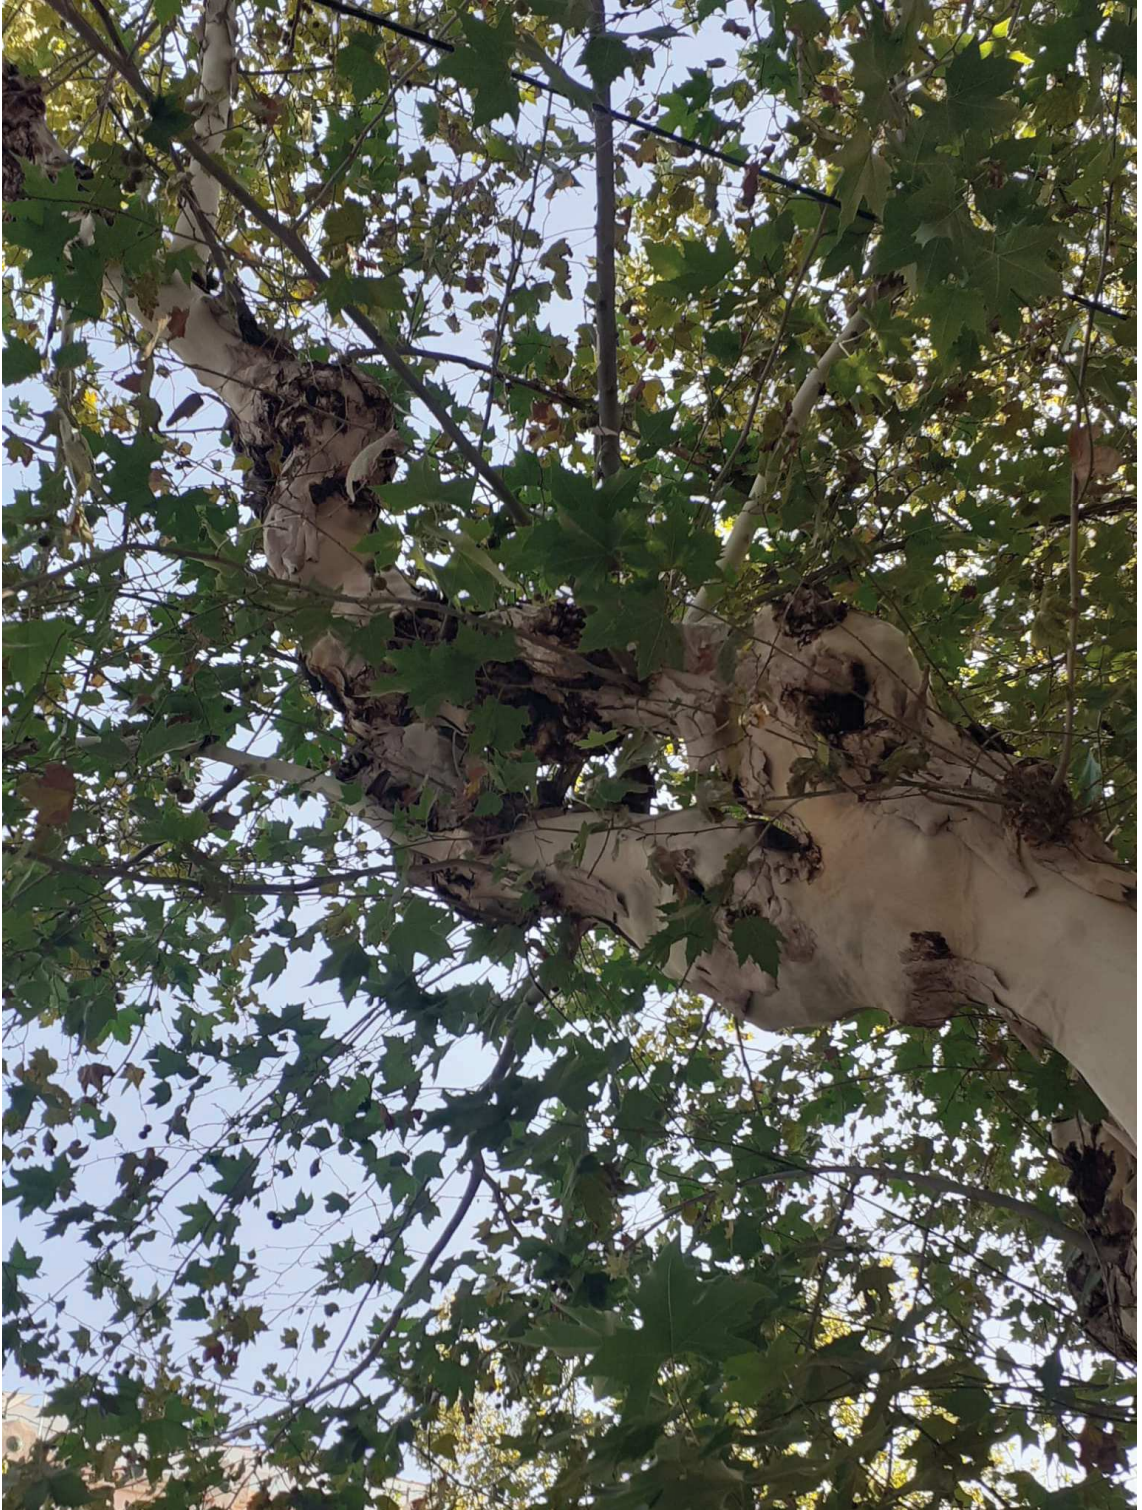
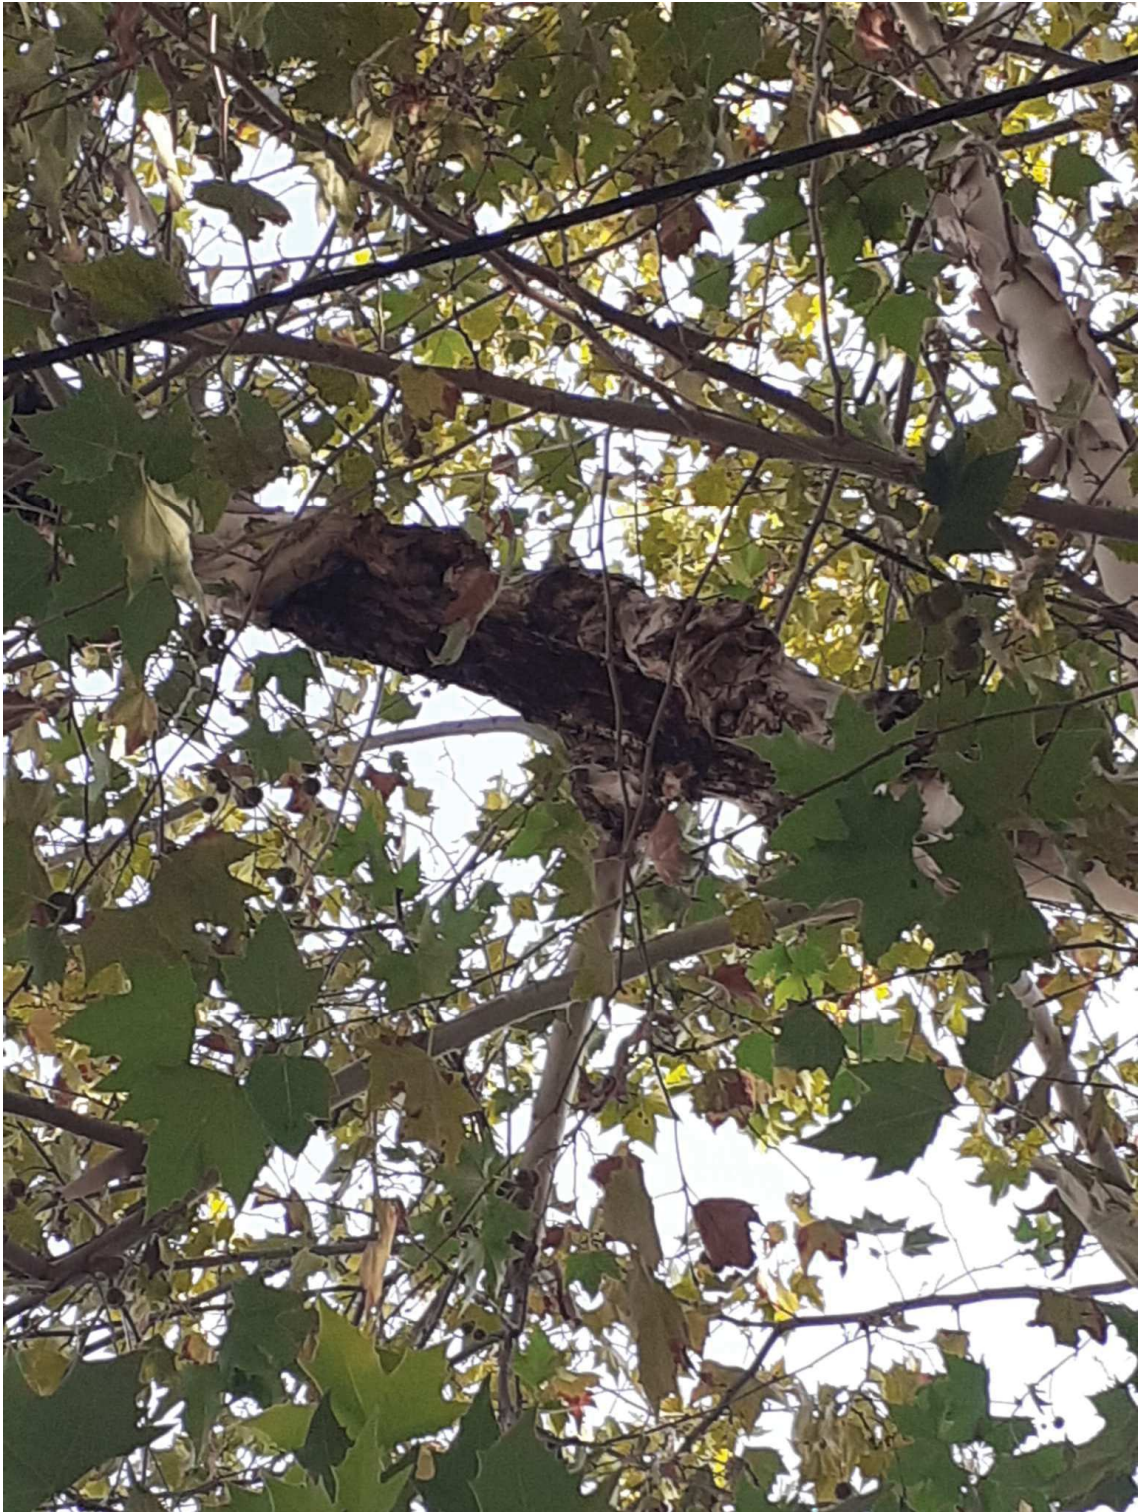
13. FOTOGRAFIAS

1. **FECHA:** 25 de agosto de 2023
2. **SITUACIÓN:** calle Adriano
3. **Distrito:** Casco Antiguo
4. **ESPECIE:** *Platanus x hispanica*
5. **P.C. (c.m):** 217
6. **ALTURA (m):** 12
7. **ALCORQUE (m):** 1 x 1
8. **LATITUD DE ACERADO(m):** 3
9. **LESIONES GRAVES:**
 - Modificación de condiciones de suelo en zona de plato radicular.
 - Alteración y daños graves en la zona crítica de anclaje.
 - Grietas y oquedades en madera de ramas primarias y secundarias.
 - Inclinación acusada hacia la calzada.

- Se trata de un ejemplar que precisaba de especiales esfuerzos para su conservación para intentar mantenerlo dentro de unos parámetros de riesgo tolerables. Esto es debido a la grave problemática fitopatológica asociada a la especie en la ciudad, unido a su gestión histórica y las graves limitaciones del entorno su desarrollo óptimo.
- Debido a la alteración del área crítica de anclaje provocada por las obras de reurbanización y al hecho constatado de que las raíces de anclaje se sitúan en una zona muy superficial y que constituyen un sistema con forma longitudinal a la calzada y con una capacidad de anclaje muy limitada.

- Los daños que pueden generarse a nivel radicular durante las tareas de las obras previstas, tienen capacidad de mermar de forma inmediata la estabilidad del ejemplar.
- La especie que nos ocupa presenta una serie de características que hacen determinar una corta vida útil futura al ejemplar en la situación en la que se encontraría una vez acabadas las obras; tiene dificultades para regenerar el ya mermado sistema radicular en un plazo de tiempo razonable, con lo que la estabilidad quedaría comprometida, en una calle, en la que además de tener una tasa de ocupación muy alta por ser una zona muy turística, las posibles dianas son además peatones con especial sensibilidad a consecuencias severas de un posible daño.

Notas, explicaciones, descripciones: El ejemplar va a presentar pérdida de anclaje como consecuencia de las obras del acerado, se van a retirar las capas mas superficiales de suelo, lo que va a provocar un anclaje deficiente.

La actuación en otro platano de esta alineación que se ha apeado por comunicado ha constatado que el anclaje es muy débil, y las conducciones colocadas en las inmediaciones, hacen que el volumen colonizable sea mínimo y solo en la zona longitudinal a la calzada, lo que no permite un sistema radicular que ancle de manera segura al árbol.

Propuestas y/o consejos Se decide por poner el apeo una vez detectadas las deficiencias y asociado un nivel de riesgo alto por varias causas, sobre todo en caídas de ramas primarias y secundarias y mas importante por la probabilidad de vuelco del ejemplar entero hacia el acerado y la calzada, y teniendo en cuenta los posibles daños severos, principalmente sobre peatones y vehículos en movimiento.
