Expediente: 194/2023

SOLICITUD DE APEO DE ARBOLADO VIARIO (AP-262-23) PARTE 2ª

MOTIVO: CRITERIOS DE GESTIÓN/RENOVACIÓN

1. **FECHA:** 18 de julio de 2023
2. **SITUACIÓN:** Calle Esperanza de la Trinidad
3. **Distrito:** San Pablo – Santa Justa.
4. **ESPECIE:** *Platanus hispanica*.

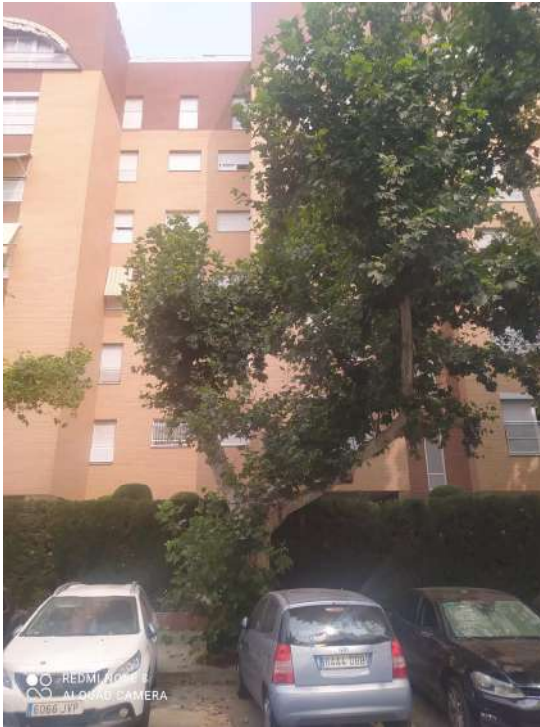
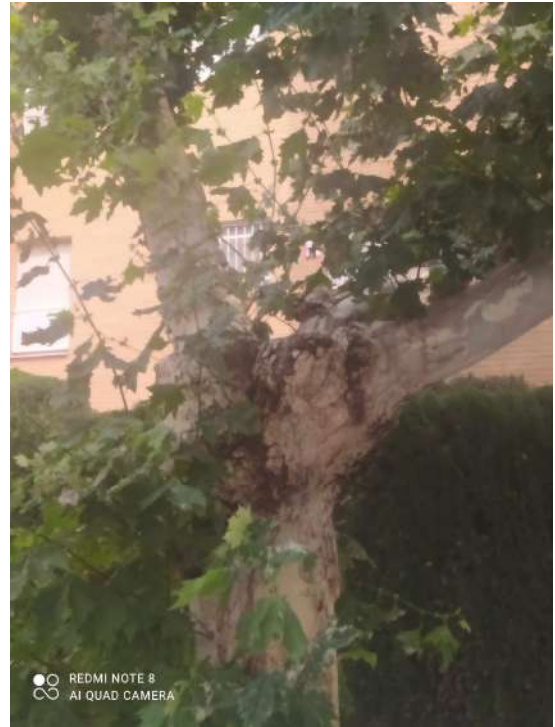
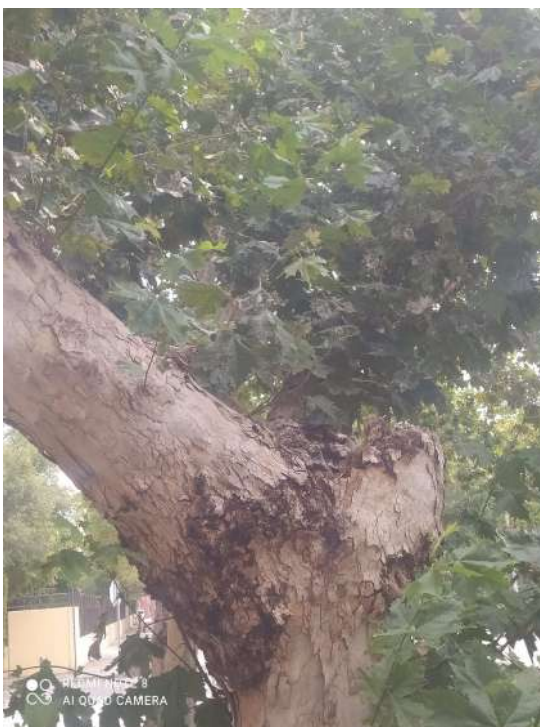
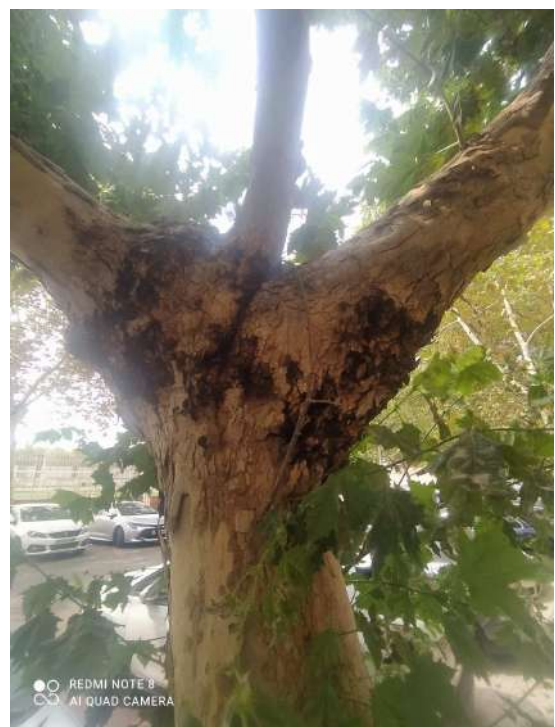
12. FOTOGRAFÍAS:

5. **P.C. (c.m):** 154
6. **ALTURA (m):** 9
7. **ALCORQUE (m):** 1 x 1
8. **LATITUD DE ACERADO(m):** 4
9. **LESIONES GRAVES:**
 - Ejemplar antiguamente terciado. En los puntos donde se practicaron los cortes de reducción, se observa termiteros asociados a pudriciones activas con alto grado de degradación.

- Angulaciones en ejes primarios que generan puntos estructuralmente vulnerables a la hora de disipar cargas de vientos, de moderados a intensos, durante un episodio de meteorología adversa.

- Excesivamente refaldado a lo largo del tiempo, generando estructuras con efecto palanca significativo asociado, generando sobrecargas mecánicas en las zonas de anclaje. Incidiendo negativamente en horquillas afectadas por termiteros y procesos degradativos.

- Cavidades en tronco y ejes primarios con abertura al exterior y asociadas previsiblemente a los procesos activos de degradación ya señalados.
 - Multitud de estructuras juveniles y vigorosas de origen epicórmico ancladas sobre ejes con tejidos significativamente deteriorados que probablemente hayan sufrido una pérdida intensa de capacidad de soporte mecánico.

- El estado fisiológico, asociado al vigor, se encuentra bajo parámetros normales en sus estructuras juveniles surgidas tras las podas drásticas realizadas en el pasado. Debido a las pudriciones generadas a raíz de estas actuaciones, y al hecho constatado de presentar actividad fúngica activa en dicho puntos, la probabilidad de fallo de estas nuevas reiteraciones se considera alta en el momento en el que sean sometidas a cargas dinámicas por encima de la media o las propias cargas estáticas que generará el crecimiento de las estructuras con el paso del tiempo.

- La propuesta de tala se encuadra en una gestión de renovación de toda la unidad de gestión, escalonadamente en 3-4 años. Los ejemplares a renovar ahora son aquellos que presentan defectos más graves, tienen mayor probabilidad de fallo y/o presentan menor vida útil o se le estima menor capacidad de generar beneficios ecosistémicos.
- Este ejemplar en concreto, ya ha sufrido diversos colapsos de diferentes estructuras a lo largo de los últimos años. Generados por los defectos estructurales descritos con anterioridad.
