**Expediente: 194/2023**

AP-263-2023

## SOLICITUD DE APEO DE ARBOLADO VIARIO (AP-263-23) PARTE 2ª

### MOTIVO: CRITERIOS DE GESTIÓN/RENOVACIÓN

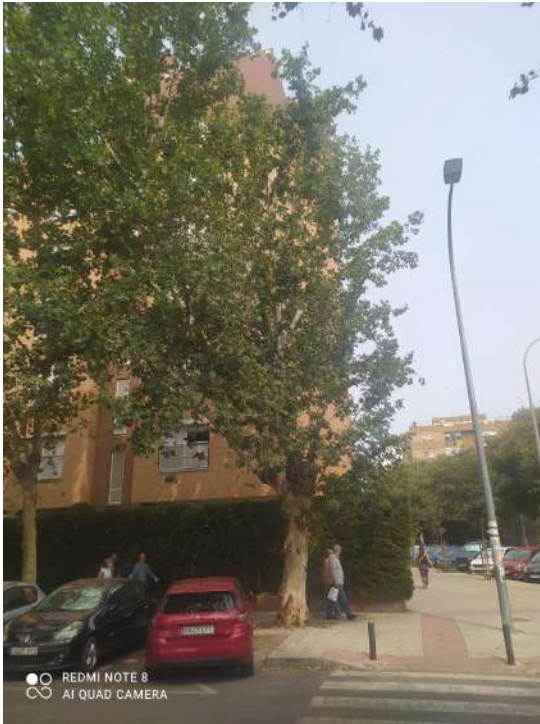
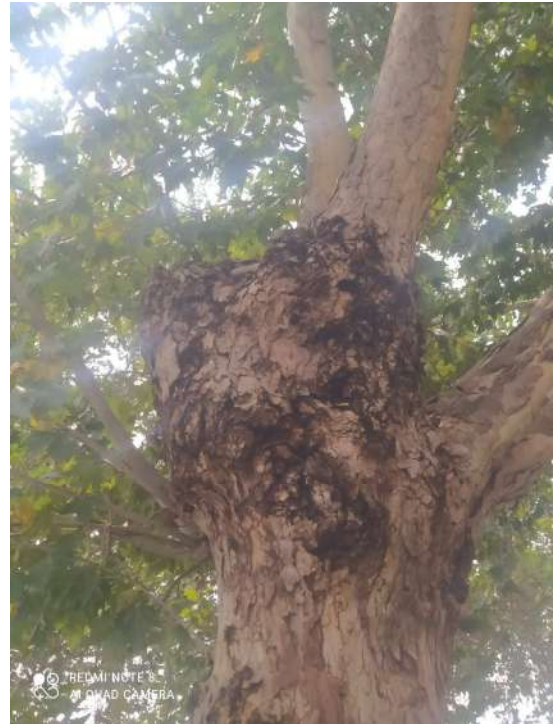
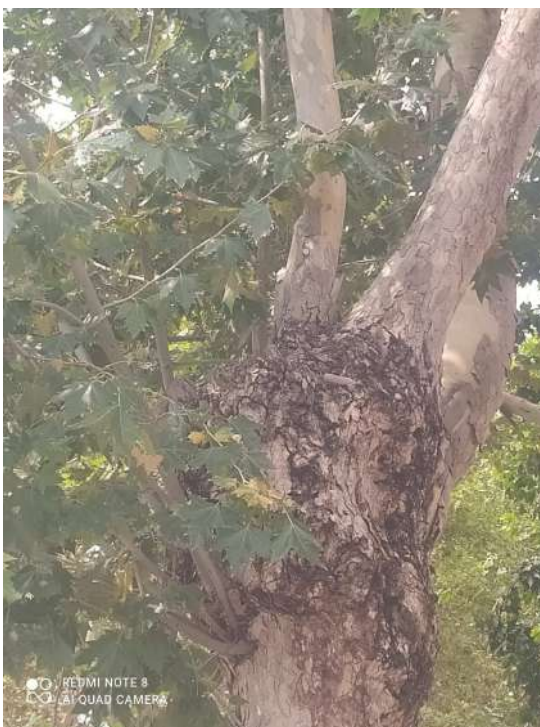
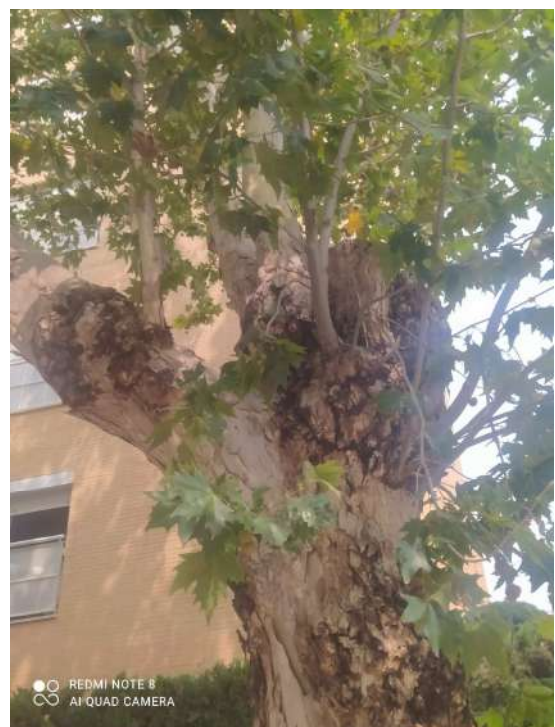
## 12. FOTOGRAFÍAS:

5. **P.C. (c.m):** 147
6. **ALTURA (m):** 12
7. **ALCORQUE (m):** 1 x 1
8. **LATITUD DE ACERADO(m):** 4
9. **LESIONES GRAVES:**
  - Ejemplar antiguamente terciado. En los puntos donde se practicaron los cortes de reducción, se observa termiteros asociados a pudriciones activas con alto grado de degradación.

- Angulaciones en ejes primarios que generan puntos estructuralmente vulnerables a la hora de disipar cargas de vientos, de moderados a intensos, durante un episodio de meteorología adversa.

- Excesivamente refaldado a lo largo del tiempo, generando estructuras con efecto palanca significativo asociado, generando sobrecargas mecánicas en las zonas de anclaje. Incidiendo negativamente en horquillas afectadas por termiteros y procesos degradativos.

- Cavidades en tronco y ejes primarios con abertura al exterior y asociadas previsiblemente a los procesos activos de degradación ya señalados.
  - Multitud de estructuras juveniles y vigorosas de origen epicórmico ancladas sobre ejes con tejidos significativamente deteriorados que probablemente hayan sufrido una pérdida intensa de capacidad de soporte mecánico.

- El estado fisiológico, asociado al vigor, se encuentra bajo parámetros normales en sus estructuras juveniles surgidas tras las podas drásticas realizadas en el pasado. Debido a las pudriciones generadas a raíz de estas actuaciones, y al hecho constatado de presentar actividad fúngica activa en dicho puntos, la probabilidad de fallo de estos nuevas reiteraciones se considera alta en el momento en el que sean sometidas a cargas dinámicas por encima de la media o las propias cargas estáticas que generará el crecimiento de las estructuras con el paso del tiempo.

*“ÚNICO.- Autorizar el apeo de un ejemplar de *Platanus hispanica* con ID nº 10.322, situado en la Calle Esperanza de la Trinidad (AP-263-2023). De acuerdo con el informe del Servicio Técnico: **MOTIVO DEL APEO:** Criterios de gestión/renovación. Se solicita autorización para proceder al apeo de un ejemplar de *Platanus hispanica* con ID 10322, situado en el distrito San Pablo – Santa Justa, en la calle Esperanza de Trinidad. Este presenta una serie de defectos aparentes, tanto en su estructura como en su desarrollo fisiológico que, a pesar de no generar riesgos asociados intolerables, comprometen significativamente las expectativas de futuro del árbol, a la vez que minimizan su capacidad de generar beneficios ecosistémicos. El balance entre dichos beneficios y los costes que genera la conservación del ejemplar dentro de unos rangos de riesgo tolerables, se prevé negativo. En base a que este estado de conservación es generalizado a lo largo de toda la unidad de gestión, se establece un plan de renovación paulatina del arbolado de la calle. Con el objetivo de conseguir una nueva arboleda, con altas expectativas de futuro y altas capacidades de generar beneficios ecosistémicos significativos, asociadas a ejemplares con estructuras estables que se mantengan en rangos razonablemente aceptables de riesgo asociado a largo plazo. Por ello, se justifica la solicitud de apeo por criterios de gestión para la **RENOVACIÓN DEL ARBOLADO. ESTADO GENERAL:** El estado fisiológico, asociado al vigor, se encuentra bajo parámetros normales en sus estructuras juveniles surgidas tras las podas drásticas realizadas en el pasado. Debido a las pudriciones generadas a raíz de estas actuaciones, y al hecho constatado de presentar actividad fúngica activa en dicho puntos, la probabilidad de fallo de estos nuevas reiteraciones se considera alta en el momento en el que sean sometidas a cargas dinámicas por encima de la media o las propias cargas estáticas que generará el crecimiento de las estructuras con el paso del tiempo. **OBSERVACIONES:** La propuesta de tala se encuadra en una gestión de renovación de toda la unidad de gestión, escalonadamente en 3-4 años. Los ejemplares a renovar ahora son aquellos que presentan defectos más graves, tienen mayor probabilidad de fallo y/o presentan menor vida útil o se le estima menor capacidad de generar beneficios ecosistémicos”.*

- La propuesta de tala se encuadra en una gestión de renovación de toda la unidad de gestión, escalonadamente en 3-4 años. Los ejemplares a renovar ahora son aquellos que presentan defectos más graves, tienen mayor probabilidad de fallo y/o presentan menor vida útil o se le estima menor capacidad de generar beneficios ecosistémicos.
