Área de Limpieza, Arbolado y Parques y Jardines
Dirección General de Arbolado y Parques y Jardines
Servicio Administrativo de Parques y Jardines

Expediente: 194/2023

SOLICITUD DE APEO DE ARBOLADO VIARIO (AP-270-23) PARTE 2ª

MOTIVO: CRITERIOS DE GESTIÓN/RENOVACIÓN

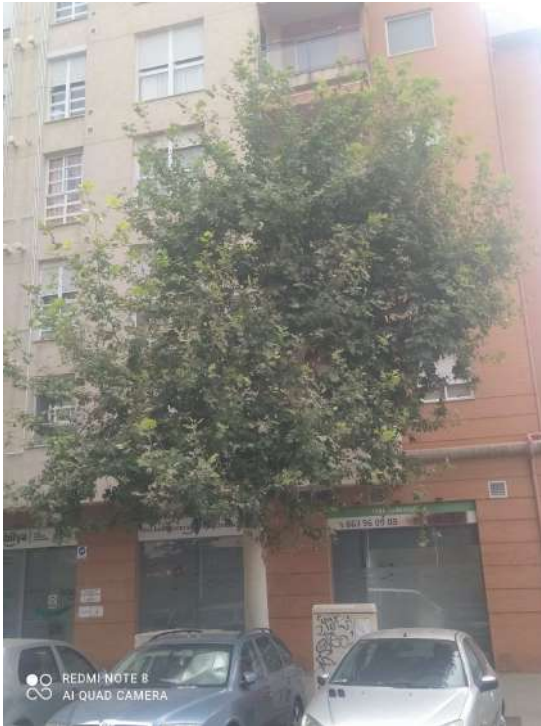
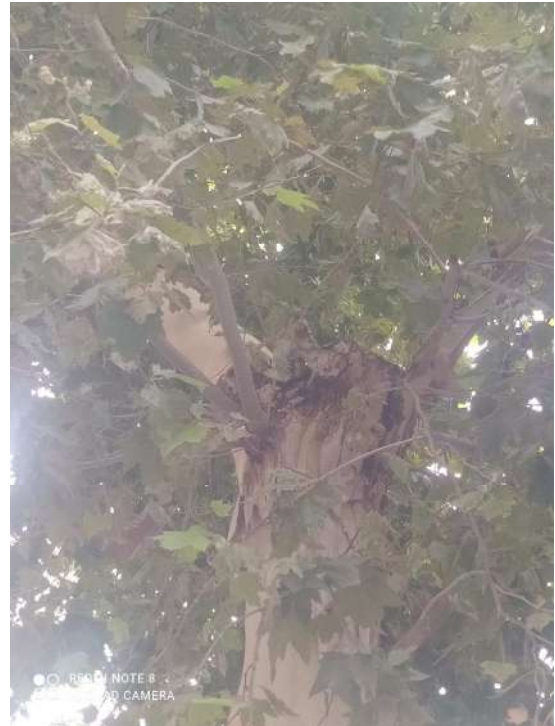
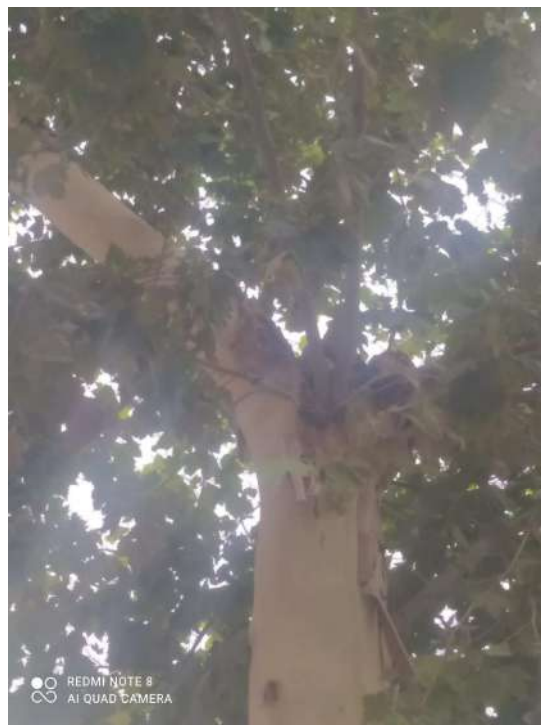
12. FOTOGRAFÍAS:

5. **P.C. (c.m):** 90
6. **ALTURA (m):** 13
7. **ALCORQUE (m):** 1 x 1
8. **LATITUD DE ACERADO(m):** 4
9. **LESIONES GRAVES:**
 - Ejemplar antiguamente terciado. En los puntos donde se practicaron los cortes de reducción, se observa termiteros asociados a pudriciones activas con alto grado de degradación.

- Angulaciones en ejes primarios que generan puntos estructuralmente vulnerables a la hora de disipar cargas de vientos, de moderados a intensos, durante un episodio de meteorología adversa.

- Excesivamente refaldado a lo largo del tiempo, generando estructuras con efecto palanca significativo asociado, generando sobrecargas mecánicas en las zonas de anclaje. Incidiendo negativamente en horquillas afectadas por termiteros y procesos degradativos.

- Cavidades en tronco y ejes primarios con abertura al exterior y asociadas previsiblemente a los procesos activos de degradación ya señalados.
 - Multitud de estructuras juveniles y vigorosas de origen epicórmico ancladas sobre ejes con tejidos significativamente deteriorados que probablemente hayan sufrido una pérdida intensa de capacidad de soporte mecánico.

- El estado fisiológico, asociado al vigor, se encuentra bajo parámetros normales en sus estructuras juveniles surgidas tras las podas drásticas realizadas en el pasado. Debido a las pudriciones generadas a raíz de estas actuaciones, y al hecho constatado de presentar actividad fúngica activa en dicho puntos, la probabilidad de fallo de estos nuevas reiteraciones se considera alta en el momento en el que sean sometidas a cargas dinámicas por encima de la media o las propias cargas estáticas que generará el crecimiento de las estructuras con el paso del tiempo.

*“ÚNICO.- Autorizar el apeo de un ejemplar de *Platanus hispanica* con ID nº 10.945, situado en la Calle Esperanza de la Trinidad (AP-270-2023). De acuerdo con el informe del Servicio Técnico: **MOTIVO DEL APEO:** Criterios de gestión/renovación. Se solicita autorización para proceder al apeo de un ejemplar de *Platanus hispanica* con ID 10945, situado en el distrito San Pablo – Santa Justa, en la calle Esperanza de Trinidad. Este presenta una serie de defectos aparentes, tanto en su estructura como en su desarrollo fisiológico que, a pesar de no generar riesgos asociados intolerables, comprometen significativamente las expectativas de futuro del árbol, a la vez que minimizan su capacidad de generar beneficios ecosistémicos. El balance entre dichos beneficios y los costes que genera la conservación del ejemplar dentro de unos rangos de riesgo tolerables, se prevé negativo. En base a que este estado de conservación es generalizado a lo largo de toda la unidad de gestión, se establece un plan de renovación paulatina del arbolado de la calle. Con el objetivo de conseguir una nueva arboleda, con altas expectativas de futuro y altas capacidades de generar beneficios ecosistémicos significativos, asociadas a ejemplares con estructuras estables que se mantengan en rangos razonablemente aceptables de riesgo asociado a largo plazo. Por ello, se justifica la solicitud de apeo por criterios de gestión para la **RENOVACIÓN DEL ARBOLADO. ESTADO GENERAL:** El estado fisiológico, asociado al vigor, se encuentra bajo parámetros normales en sus estructuras juveniles surgidas tras las podas drásticas realizadas en el pasado. Debido a las pudriciones generadas a raíz de estas actuaciones, y al hecho constatado de presentar actividad fúngica activa en dicho puntos, la probabilidad de fallo de estas nuevas reiteraciones se considera alta en el momento en el que sean sometidas a cargas dinámicas por encima de la media o las propias cargas estáticas que generará el crecimiento de las estructuras con el paso del tiempo. **OBSERVACIONES:** La propuesta de tala se encuadra en una gestión de renovación de toda la unidad de gestión, escalonadamente en 3-4 años. Los ejemplares a renovar ahora son aquellos que presentan defectos más graves, tienen mayor probabilidad de fallo y/o presentan menor vida útil o se le estima menor capacidad de generar beneficios ecosistémicos”.*

- La propuesta de tala se encuadra en una gestión de renovación de toda la unidad de gestión, escalonadamente en 3-4 años. Los ejemplares a renovar ahora son aquellos que presentan defectos más graves, tienen mayor probabilidad de fallo y/o presentan menor vida útil o se le estima menor capacidad de generar beneficios ecosistémicos.
