Expediente: 210/2023

SOLICITUD DE APEO DE ARBOLADO VIARIO (AP-196-23) PARTE 2ª

MOTIVO: RIESGO NO TOLERABLE

Formulario de Evaluación Básica de Riesgo de Arbolado

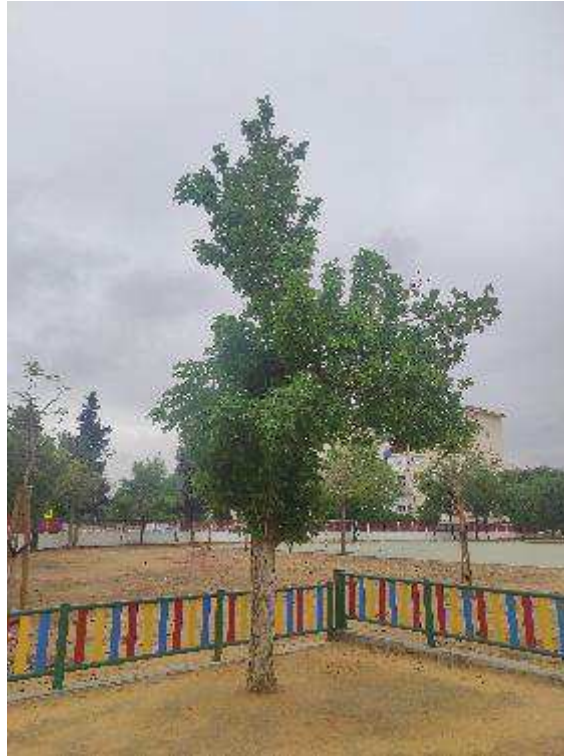
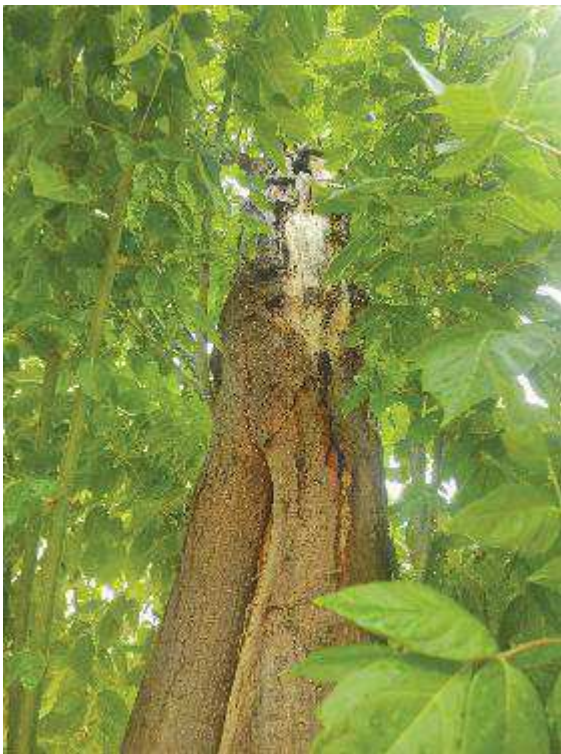
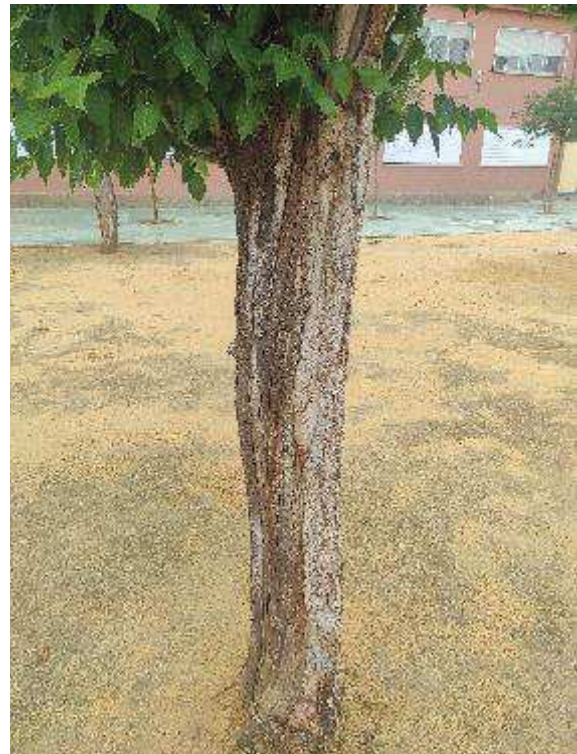
12. FOTOGRAFÍAS:

- Pudrición avanzada recorriendo longitudinalmente el tronco. Se observa una alta degradación de los tejidos internos, con pérdida cambial en aproximadamente un 50% del perímetro de toda la franja afectada.
- Cavidad en cruz primaria afectando a anclaje del único eje inserto en ella.
- Restos de carpóforos antiguos. Aparentemente del género *Inonotus spp.*

- El estado fisiológico, asociado al vigor, está dentro de los parámetros habituales de la especie. Hecho que puede tener un efecto contraproducente para la estabilidad estructural. Esta se ve especialmente comprometida, pues a la estructura no se le estima capacidad de soporte para sostener una copa con crecimientos juveniles y vigorosos.

- Existen numerosos antecedentes de colapsos en ejemplares de esta especie, afectados por procesos fúngicos, que han fallado sin necesidad de darse episodios de meteorología adversa. Sino por el propio grado de degradación de los tejidos.
- Existen además, antecedentes de fallo en este propio ejemplar, y en otros adyacentes de la misma especie y similares defectos.

Propuestas y/o consejos Se propone su apeo y reposición, puesto que no existen alternativas para permitir la viabilidad del ejemplar dentro de unos rangos razonablemente tolerables de riesgo asociado a él.

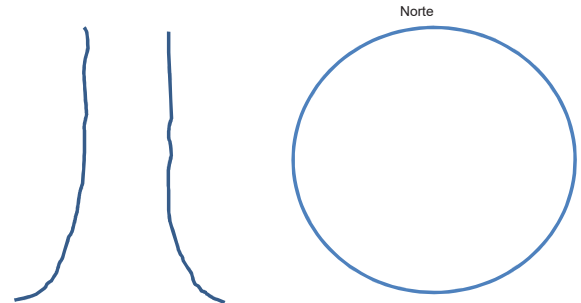
Notas, explicaciones, descripciones: Ejemplar con pudrición avanzada en tronco y sistema radicular. Degradación avanzada con pérdida del 50 % de pared residual en el perímetro de zona basal. Se detectan restos de carpóforos, aparentemente, del género *Inonotus spp*. Dichos defectos comprometen seriamente la estabilidad estructural del ejemplar. Dichos defectos comprometen definitivamente la estabilidad estructural del ejemplar.
