Expediente: 355/2023  
AP-502-2023  
IGH

**SOLICITUD DE APEO DE ARBOLADO VIARIO (AP-502-2023) PARTE 2ª**  
**MOTIVO: CRITERIOS DE GESTIÓN/RENOVACIÓN DEL ARBOLADO**

1. FECHA: 14 de diciembre de 2023
2. SITUACIÓN: Plaza Ponce de León.
3. Distrito: CASCO ANTIGUO.
4. ESPECIE: *Ulmus pumila*.
5. P.C. (c.m): 159
6. ALTURA (m): 10

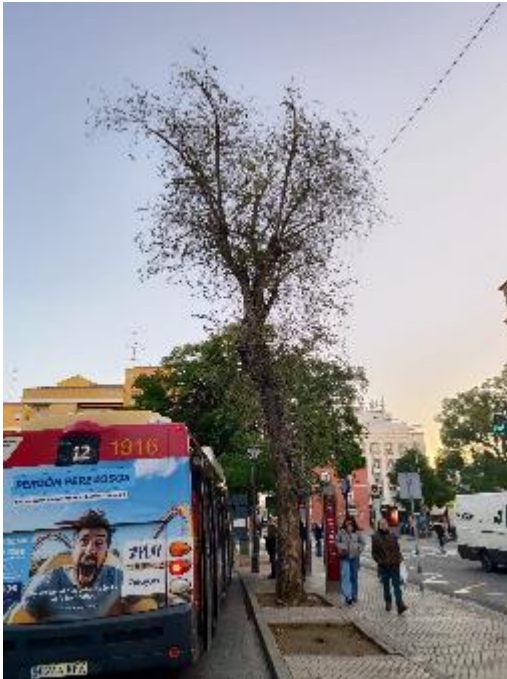
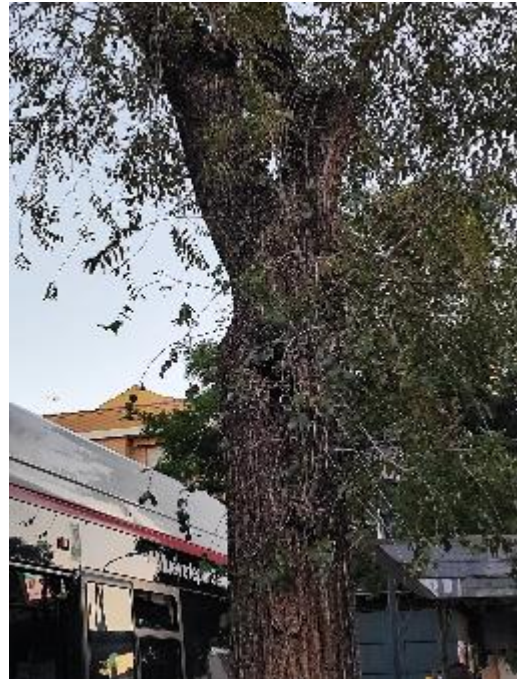
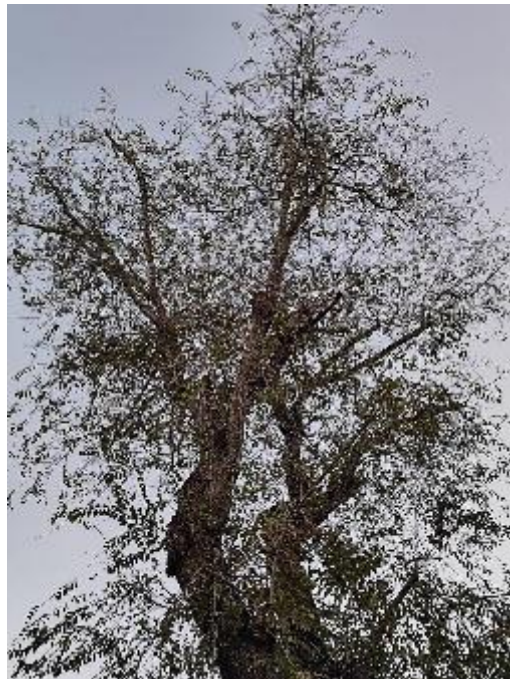
12. FOTOGRAFÍAS:

7. ALCORQUE (m): 1 x 1.
8. LATITUD DE ACERADO(m): 2,5
9. LESIONES GRAVES:
  - Cavidades significativas en toda la estructura, asociadas a procesos consolidados y avanzados de pudrición por acción fúngica. Pérdida de labio de herida en muchos casos, también por degradación de los mismos por las mismas causas.

- Pérdida de pared residual por toda la estructura, que se percibe al testar con martillo de teflón sobre ella, y se constata en las oquedades abiertas al exterior.

- Mayores defectos en inserciones de ejes secundarios.
  - Regresión generalizada.
10. ESTADO GENERAL:
  - El estado fisiológico, asociado al vigor, es bajo.

11. OBSERVACIONES:
  - Los defectos estructurales hacen que la propia carga en copa sea excesiva para la capacidad de carga del tronco, la cruz y/o los ejes primarios.

- Proyección sobre parada de autobús e interferencia con las zonas de subida y bajada de pasajeros.
  -

- No existen actuaciones que permitan la conservación del ejemplar y que, a su vez, no sean excesivamente agresivas en base al estado fisiológico del mismo.
