FICHA DE COMUNICADO DE APEO DE ARBOLADO VIARIO (AP 473/23) PARTE 2ª

MOTIVO DEL APEO: Daños estructurales tras Borrasca Bernard

1. **FECHA:** 18/12/23
2. **SITUACIÓN:** Avenida Padre García Tejero **DISTRITO:** Bellavista – La Palmera
3. **ESPECIE:** *Styphnolobium japonicum* **Nº ID:** 1985

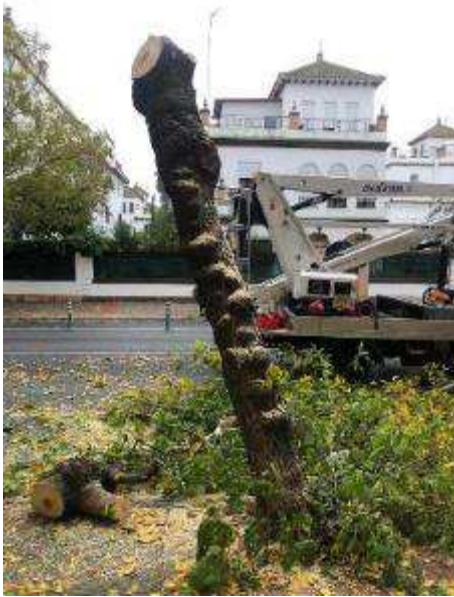
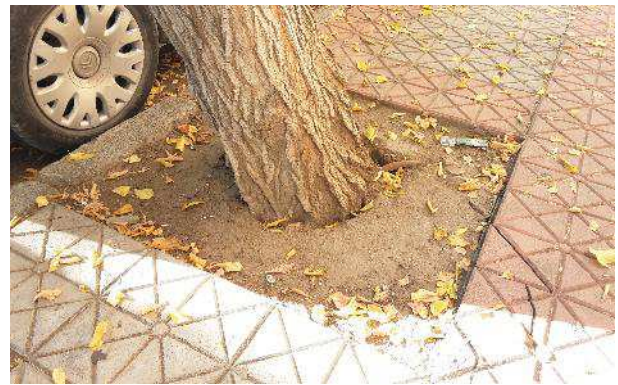
9. FOTOGRAFÍAS:

6. **LESIONES GRAVES:** Daños graves e irreversibles, de trascendencia estructural, tras borrasca Bernard (22/10/2023). Fallo primario del anclaje radicular, registrándose inclinación activa, con incremento de 5° sobre la medición con inclinómetro de la inspección rutinaria anterior (19'84° en el momento del apeo). Aparición de grietas en el terreno, junto al tronco, con holgura perimetral rodeando el pie, y raíz leñosa visible en la zona de tracción, previamente enterrada.

7. **ESTADO GENERAL:** Árbol maduro, sin afecciones foliares significativas. Obras urbanísticas en 2022, en el entorno directo del ejemplar, para canalizaciones de servicios subterráneos, que han podido dañar el anclaje radicular.

8. **OBSERVACIONES:** El fallo primario del anclaje y, con ello, la inestabilidad del árbol se produce el pasado 22 de octubre, jornada durante la que se registraron cientos de incidencias en toda la ciudad asociadas a la Borrasca Bernard, con rachas de viento que superaron los 100km/h (rango 11 en la Escala Beaufort de velocidad del viento), considerándose este evento como fenómeno meteorológico extraordinario por la excepcionalidad de las condiciones atmosféricas sufridas. Durante este temporal, se produjeron numerosos fallos de copa (roturas de ramas) y de árboles completos (vuelcos) en la unidad de gestión. En este caso, aunque no se ha producido el colapso definitivo del árbol, la pérdida de integridad del anclaje supone un incremento intolerable del riesgo, por la alta probabilidad de vuelco sobre franja de aparcamiento, acerado y calzada.
