INFORME DE VALORACIÓN DE ESTADO DE ARBOLADO VIARIO Y SOLICITUD DE APEO

Código ID arbomap: PHI 523

UBICACIÓN: Calle Torneo

Árbol: *Platanus hispanica*

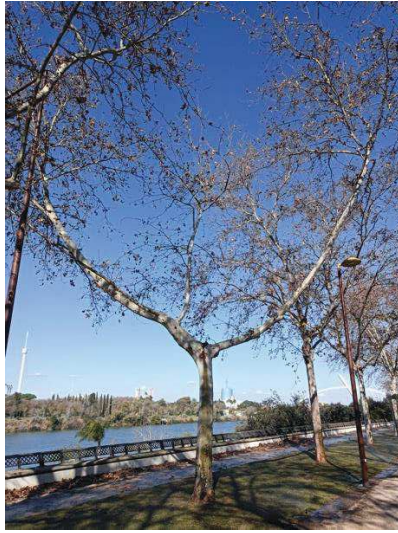
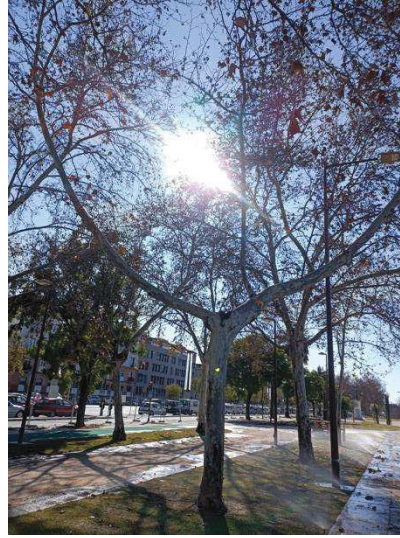
- Ejemplar adulto con vitalidad normal.

Vista general

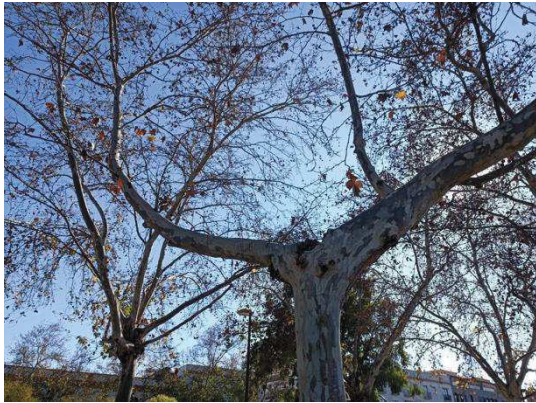
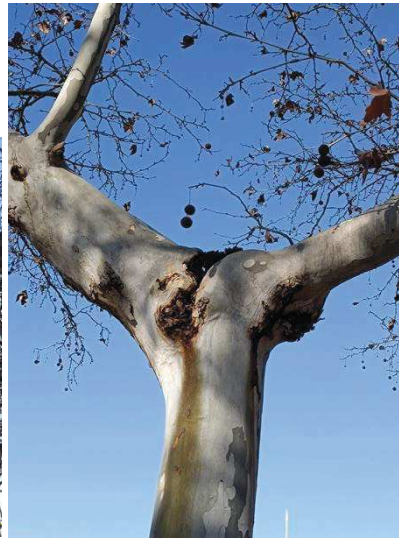
- Cavidad con pudrición en cruz.
- Brazos de palanca.
- Exudaciones.

Cruz con cavidad con pudrición activa, de la que salen dos cimales con brazo de palanca con inserción prácticamente horizontal. El ángulo que forman los dos cimales codominantes es de 100°. Esta disposición de los cimales, sumada a la cavidad con pudrición presente en la cruz compromete la inserción de ambos. Esta circunstancia conlleva un nivel de riesgo moderado que irá aumentando en el futuro, conforme aumente el peso de los cimales.

Detalles de la cruz

Las actuaciones necesarias para mitigar el riesgo derivado de los defectos descritos y conservar el ejemplar implicarían una poda muy agresiva que reduciría los servicios ecosistémicos del árbol al mínimo, teniendo que terciar la copa y generando nuevas heridas que comprometerían la vitalidad del árbol. Por ello la actuación recomendada es el apeo, y, aprovechando las obras en ejecución, el reemplazo por un ejemplar de la misma especie.
